## Trabajador cae 18 pies de un techo mojado

**N.º DE INFORME:** 71-178-2019s

**FECHA DEL INFORME:** 21 de febrero de 2019

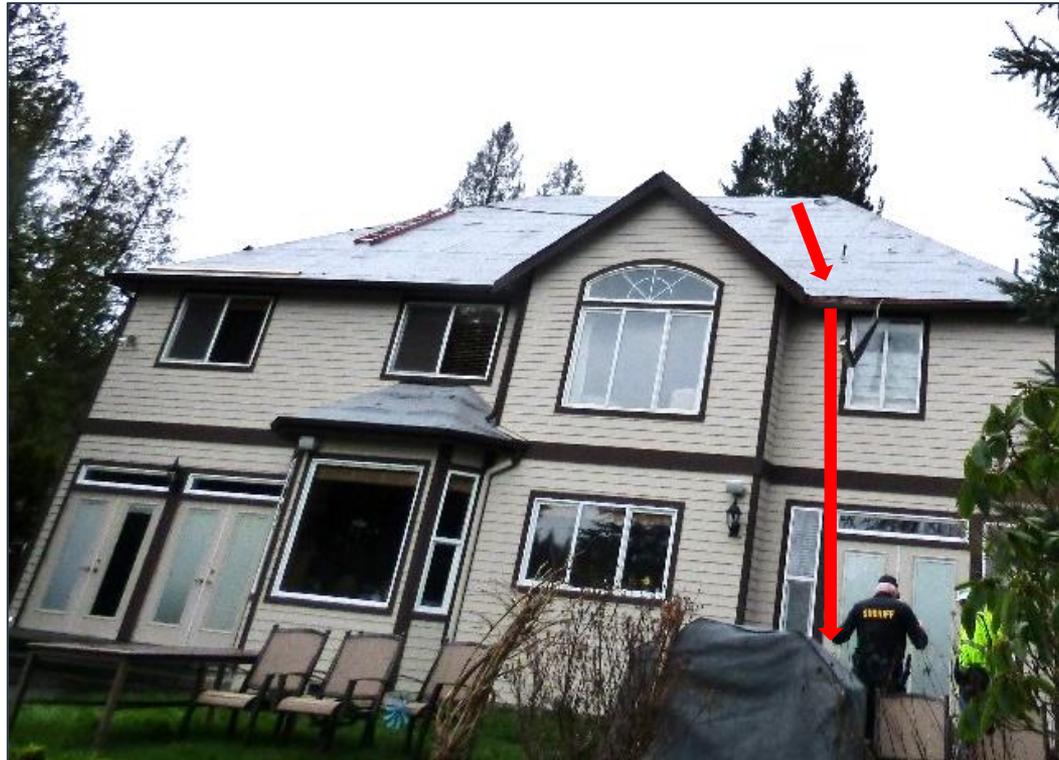
El investigador del estado encontró que la cuerda sujetadora estaba enganchada a un ancla en el techo, pero él no estaba atado a ella cuando se resbaló de la capa inferior (o del cimient) del techo mojado y se cayó de la orilla del techo.

**Foto 1.** Escena del incidente mostrando el lugar donde el trabajador se resbaló y cayó.

Independientemente de la actividad de trabajo, los empleadores se deben asegurar que los trabajadores expuestos a riesgos de caídas trabajando en techos de cuatro pies o más de altura con una inclinación mayor a 4/12 utilicen uno de los siguientes sistemas: sistema de restricción de caída, sistema de detención de caída, o un aparato posicionador. Consulte el [WAC 296-155-24609\(7\)\(a\)](#)

Utilizar siempre protección contra caídas durante operaciones en el techo.

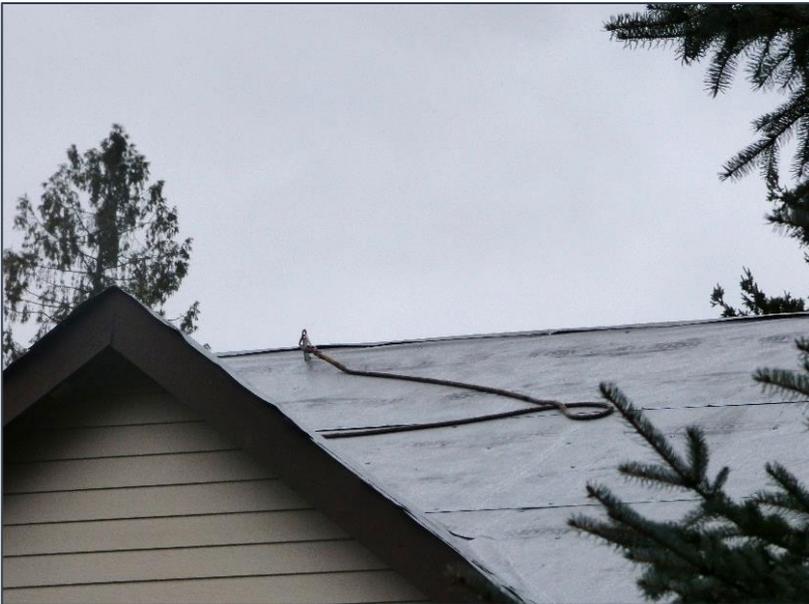
**Foto 2.** Techo de la casa mostrando la ubicación donde se engancha la cuerda a la línea de vida.

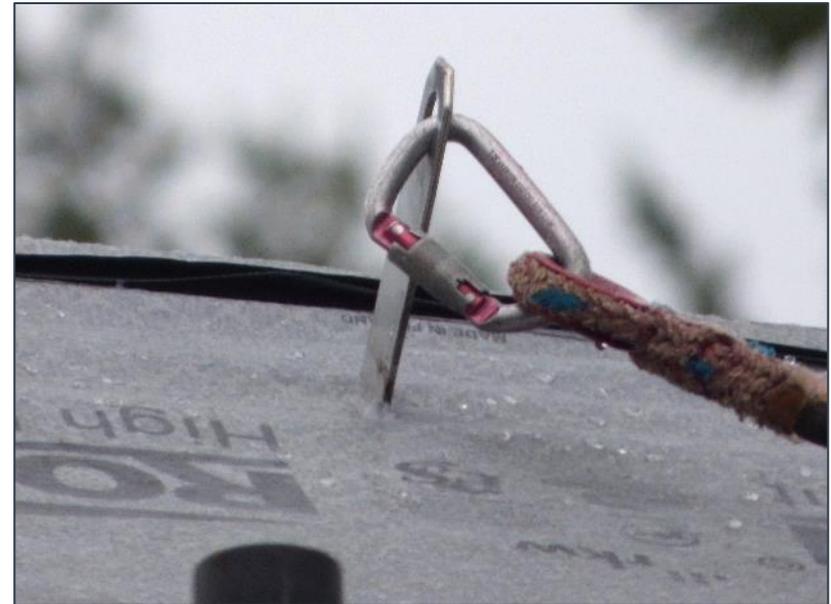
**Foto 3.** Acercamiento del ancla.
