Techador cae de un techo resbaloso ocasionado por la lluvia, desde 30 pies de altura

INFORME N.º: 71-203-2021s-SP

FECHA DEL INFORME: 19 de enero de 2021

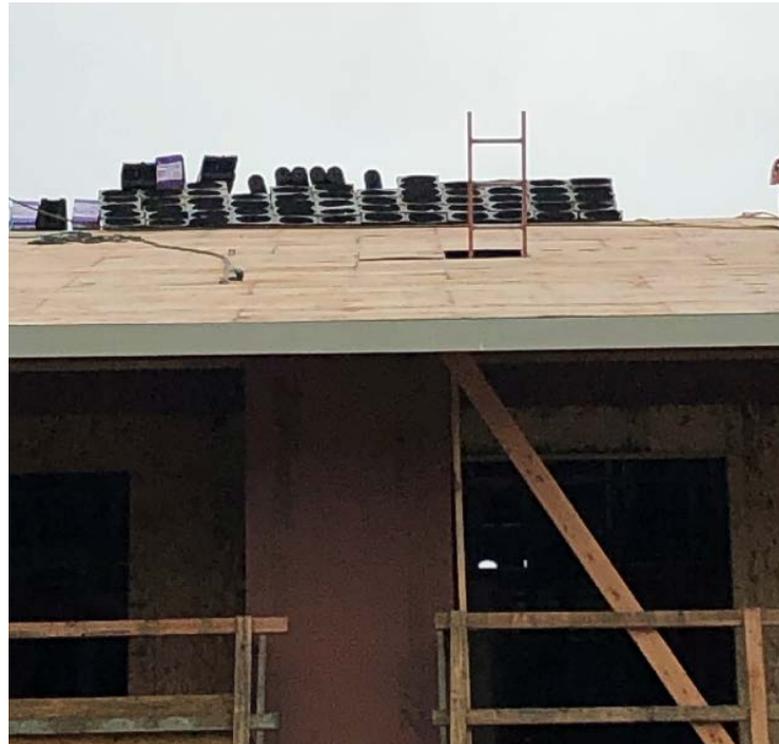
1. El techador llevaba un arnés de protección contra caídas, pero no tenía un cordón.
2. La cubierta de madera contrachapada había estado expuesta a la lluvia durante varias semanas y, debido a que no estaba cubierta, las fibras de madera contrachapada absorbieron agua y se expandieron, haciendo que la cubierta fuera resbalosa.
3. El techador llevaba pantalones de plástico para la lluvia, lo que podría haber acelerado su deslizamiento del techo.
4. Esa semana no se había realizado una reunión de seguridad entre el líder del equipo y el equipo.
5. Esa semana no se había realizado un recorrido de inspección de seguridad.

Foto 1. Ubicación del techo desde donde cayó el techador. Él accedió a la cubierta del techo por una escalera desde el tercer piso del edificio. El material del techo se muestra cerca de la cumbrera del techo.

- Antes de comenzar un trabajo, deben concentrarse en identificar las necesidades de protección contra caídas y asegurarse de que existan sistemas para proteger a los trabajadores. Esto podría incluir instalar varios anclajes colocados de manera que los trabajadores puedan trasladarse por el techo con seguridad.
- Siempre deben utilizar protección contra caídas durante las operaciones de techado.

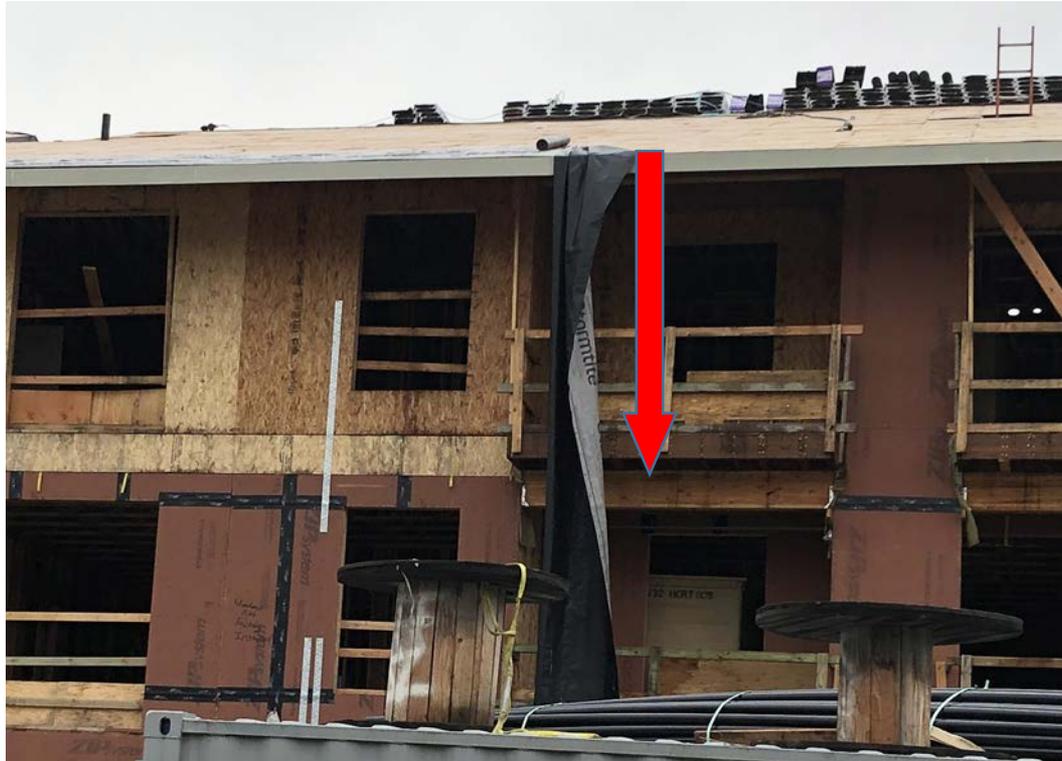
Mientras se preparaba para instalar su ancla, se cayó y se deslizó unos 12 pies por la cubierta del techo de madera contrachapada mojada. Mientras se deslizaba, agarró la base del techo en un intento de detener su descenso y luego se cayó del borde del techo. Al caer, golpeó un contenedor de almacenamiento de acero y aterrizó en el suelo a 30 pies más abajo. Su ancla y su martillo se encontraron cerca de él.

Foto 2. Escena del incidente que muestra la ubicación donde el techador cayó del techo desde 30 pies de altura.

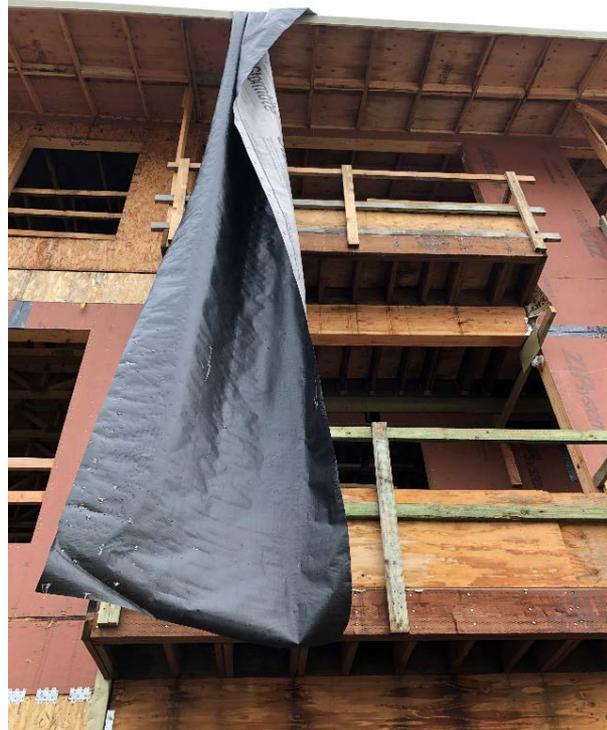
Foto 3. Contrapiso del techo al que intentó agarrarse mientras se caía.
