HECHOS DEL INCIDENTE

71-245-2023SP

El recolector de huerta muere cuando el tractor se vuelca

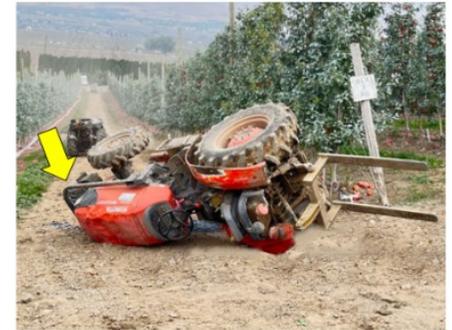
- La ROPS del tractor no estaba en posición vertical a pesar de que no había obstrucciones importantes en la parte superior. El trabajador no se aseguró de usar la ROPS del tractor como se debe.
- El cinturón de seguridad del tractor tenía un retractor defectuoso y las correas estaban cubiertas con tierra apelmazada, lo que indicó que no se había usado recientemente. El trabajador no se aseguró de usar el cinturón de seguridad como se debe.
- El empleador no le dio capacitación en seguridad al operador del tractor ni evaluó sus habilidades y conocimientos.
- El exceso de velocidad pudo ser un factor que contribuyó ya que el gerente le dijo al operador que bajara la velocidad 15 minutos antes de que se volcara.

El tractor con la ROPS plegada en el lugar el vuelco.

- Establecer una política de requisitos para el uso de ROPS y los cinturones de seguridad, así como capacitación para la seguridad de los operadores de tractores en su programa de prevención de accidentes (accident prevention program, APP) por escrito. Repasar los requisitos con los operadores frecuentemente.
- Proporcionar suficiente supervisión a los operadores de tractores y siempre hacer cumplir la política de requisitos de seguridad.
- Proporcionar capacitación práctica y documentada a los operadores de tractores, incluidas capacitaciones de actualización de forma regular y continua. Asegurarse de que la capacitación haga énfasis en mostrar a los operadores cómo prevenir vuelcos al evitar velocidades excesivas, conducir por terrenos empinados y difíciles y mantener un radio seguro para dar vuelta.
