## Caer un instalador de techos del borde de avance de un techo metálico

**N.º DE INFORME:** 71-237-2023s-SP

**FECHA DEL INFORME:** 10 de abril de 2023

**TIPO DE EVENTO:** Caída desde un techo metálico

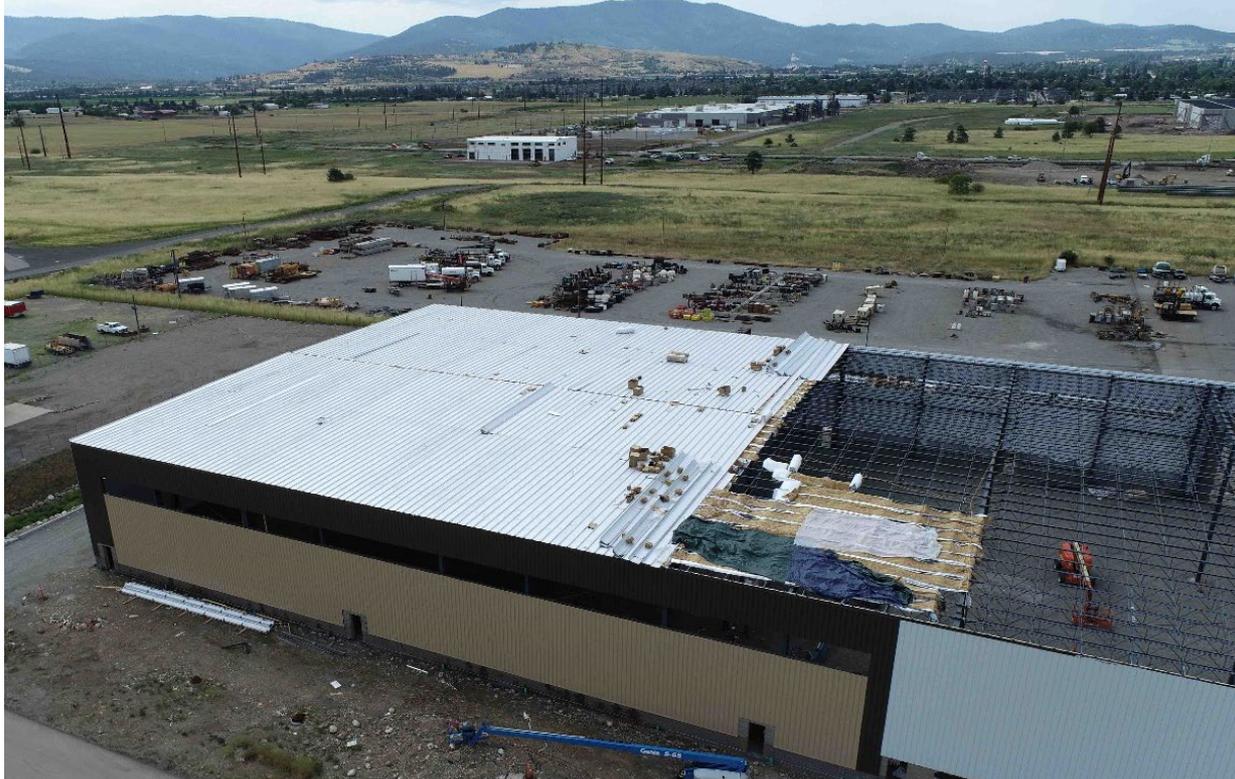
**Fotografía 1.** Vista del lugar del incidente en donde los instaladores de techos estaban instalando el techo metálico con poca inclinación. La plataforma de trabajo elevada móvil usada para acceder al techo está en la parte inferior central de la fotografía.

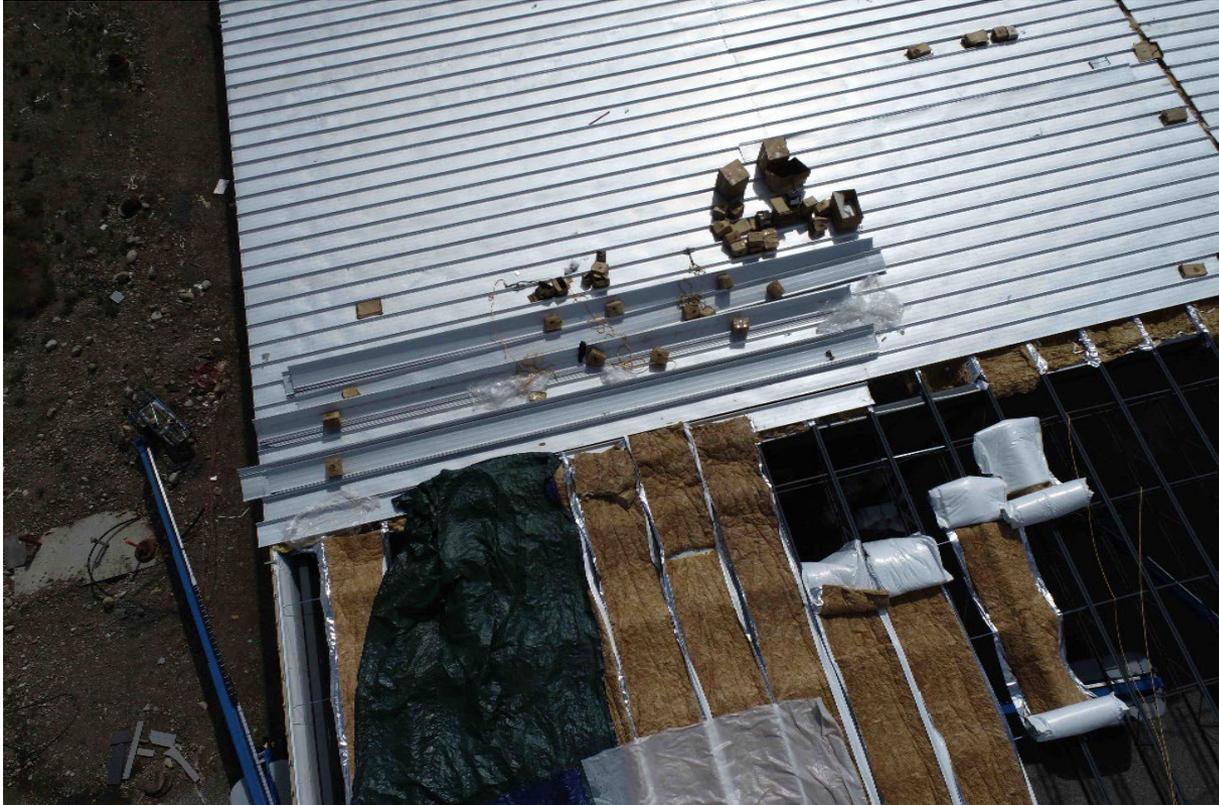
**Fotografía 2.** Vista del área donde los instaladores de techos estaban trabajando y el borde de avance que estaban construyendo cerca de donde cayó el instalador de techo.

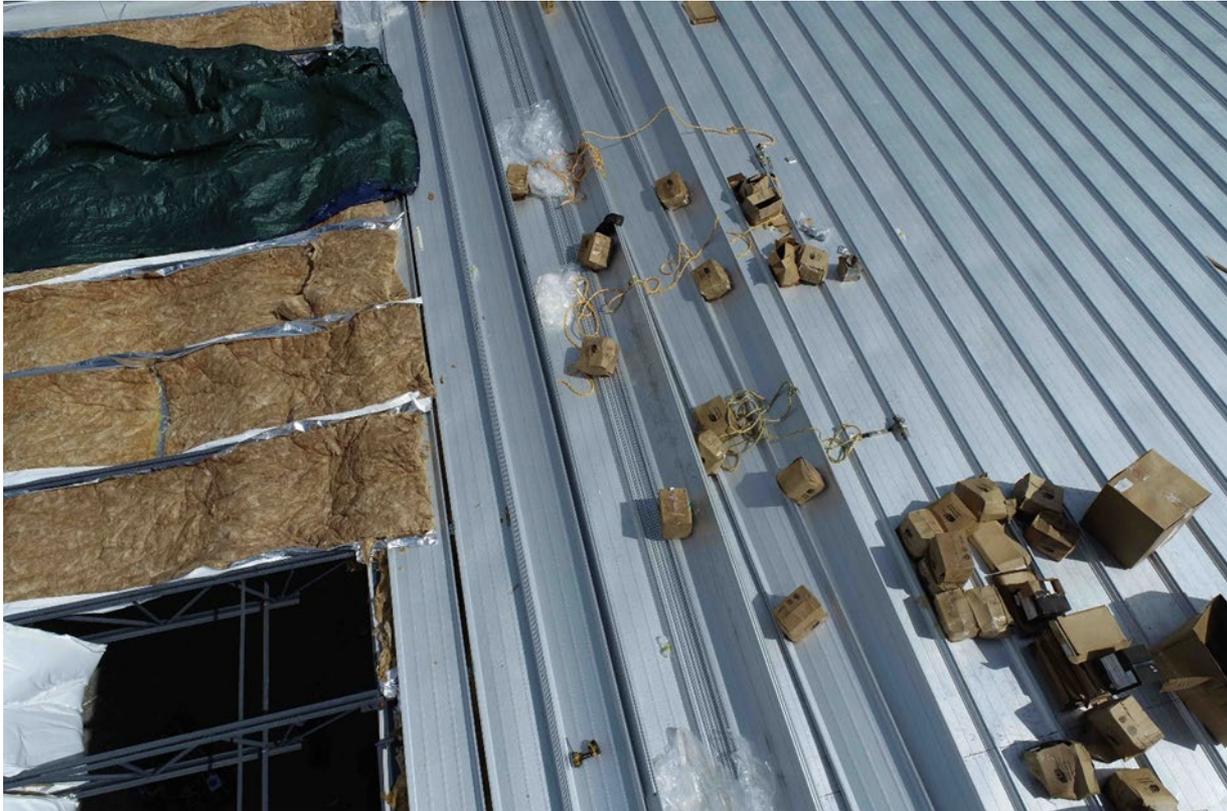
Cuando la lluvia se detuvo, usaron la plataforma para volver a subir al techo. El instalador de techos estaba caminando hacia su cuerda salvavidas y se encontraba a unos ocho pies de ella cuando cayó desde el borde sin protección. Un compañero de trabajo que presenció la caída dijo que se agarró de la estructura metálica mientras caía, pero no pudo sujetarse y cayó 33 pies hasta el piso de grava del almacén. El capataz administró RCP, pero el instalador de techos falleció en el lugar.

**Fotografía 3.** Acercamiento del borde de avance que se estaba construyendo y desde el que cayó el instalador de techos. Las cuerdas salvavidas están situadas en donde los instaladores de techos estaban trabajando a 20 pies de distancia del punto de acceso al techo.

- Elaborar políticas que exijan que los trabajadores siempre estén sujetos a cuerdas salvavidas y que las coloquen de tal manera que puedan volver a sujetarse y mantenerse atados al 100% cuando se mueven entre plataformas y otras superficies.
- Impartir y reforzar frecuentemente capacitación sobre el uso correcto del equipo de protección contra caídas, con énfasis en siempre hacer la sujeción antes que la separación cuando cambien de cuerda salvavidas, para que los trabajadores se mantengan atados al 100%.

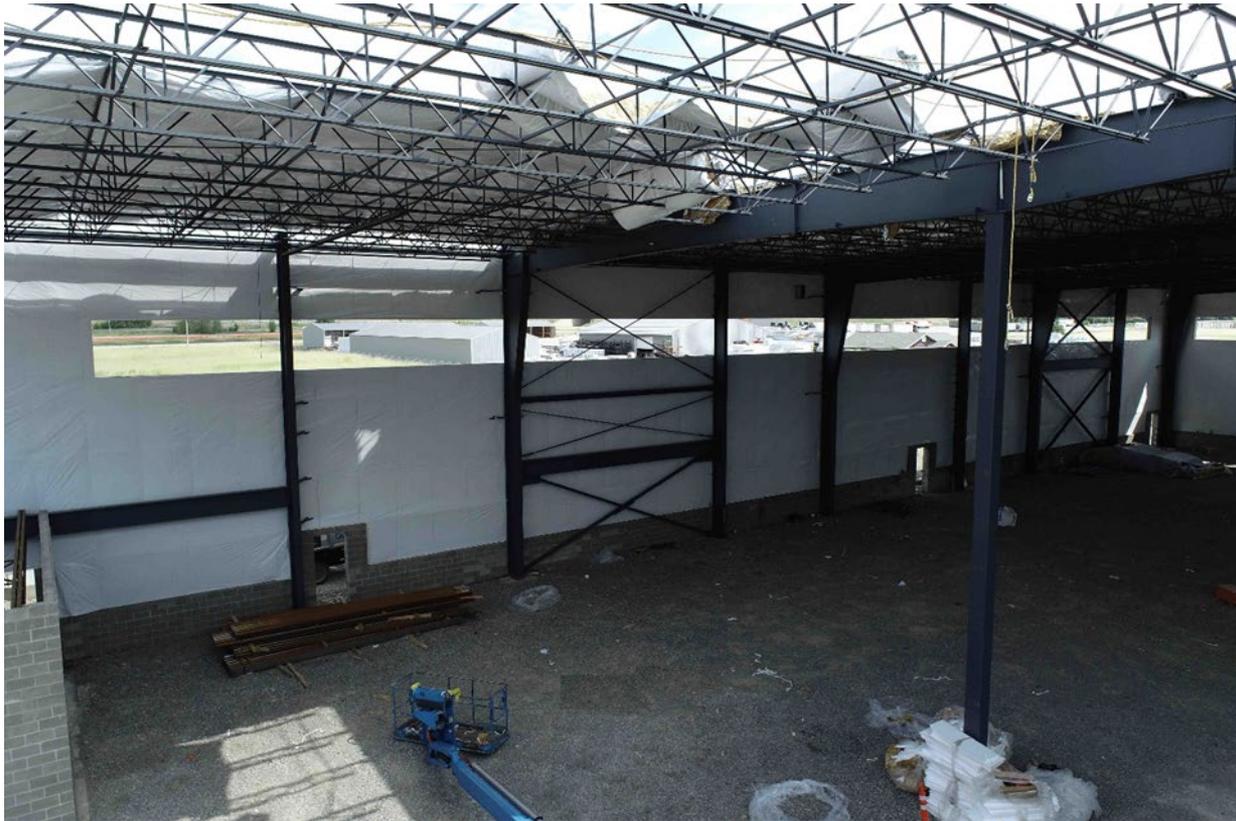
**Fotografía 4.** Interior del almacén en donde el instalador de techos cayó sobre la grava mientras hacía trabajo de avance sobre el borde en el techo.

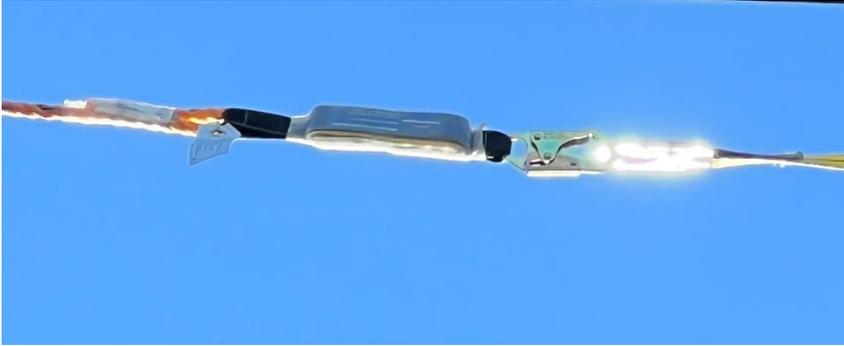
- El equipo de protección contra caídas no se instaló y usó correctamente; en específico:
  - o Las anclas de techo se instalaron con tornillos no aprobados y con menos tornillos de los especificados por el fabricante.
  - o Se ataron varias cuerdas salvavidas a una sola ancla.
  - o Las cuerdas salvavidas estaban unidas y estaban enredadas alrededor de vigas.
- El empleador no tenía el plan de trabajo para protección contra caídas obligatorio en el sitio.
- No se había documentado un recorrido de inspección de seguridad.

**Fotografía 5.** Dos cuerdas salvavidas verticales unidas y usadas como una cuerda horizontal.

- Asegurarse de proporcionar, instalar e implementar un sistema para detención de caídas, un sistema de prevención de caídas o un sistema de dispositivo de posicionamiento de conformidad con [WAC 296-880-400 Especificaciones del sistema de protección contra caídas](#) cuando los empleados están expuestos a peligros de caída de seis pies o más al suelo o a un nivel inferior mientras realizan trabajos de construcción de avance sobre el borde. Consulte [WAC 296-880-30005\(1\)\(b\)](#).

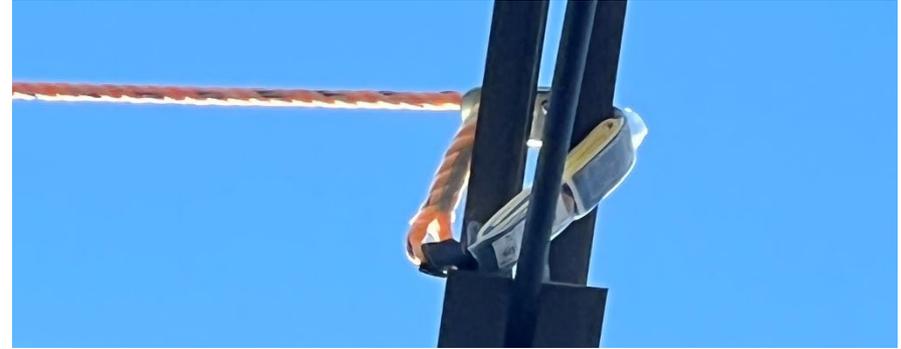
**Fotografía 6.** Cuerda salvavidas vertical enrollada alrededor de una viga y unida a sí misma.

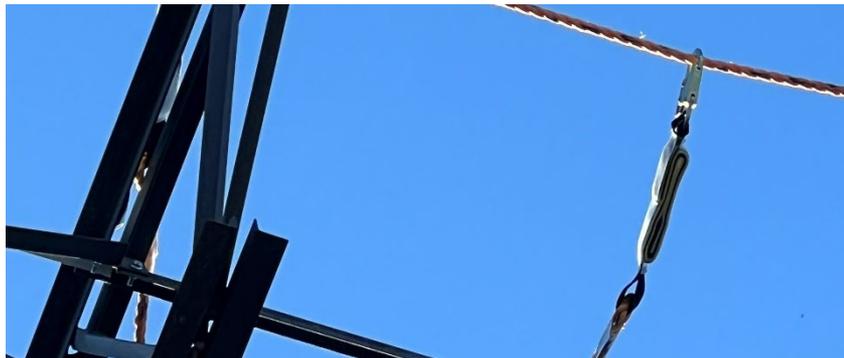
**Fotografía 7.** Cuerda salvavidas vertical unida a una cuerda horizontal no aprobada.

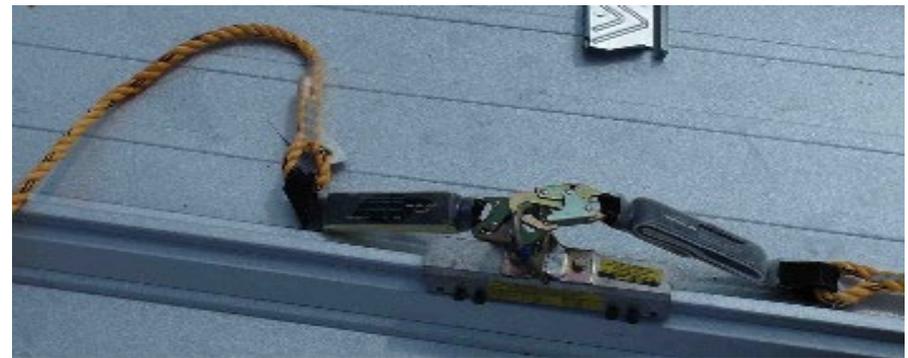
**Fotografía 8.** Dos cuerdas salvavidas verticales unidas a una ancla de techo.
