## El recolector de huerta muere cuando el tractor se vuelca

**N.º DE INFORME:** 71-245-2023s-SP

**FECHA DEL INFORME:** 18 de septiembre de 2023

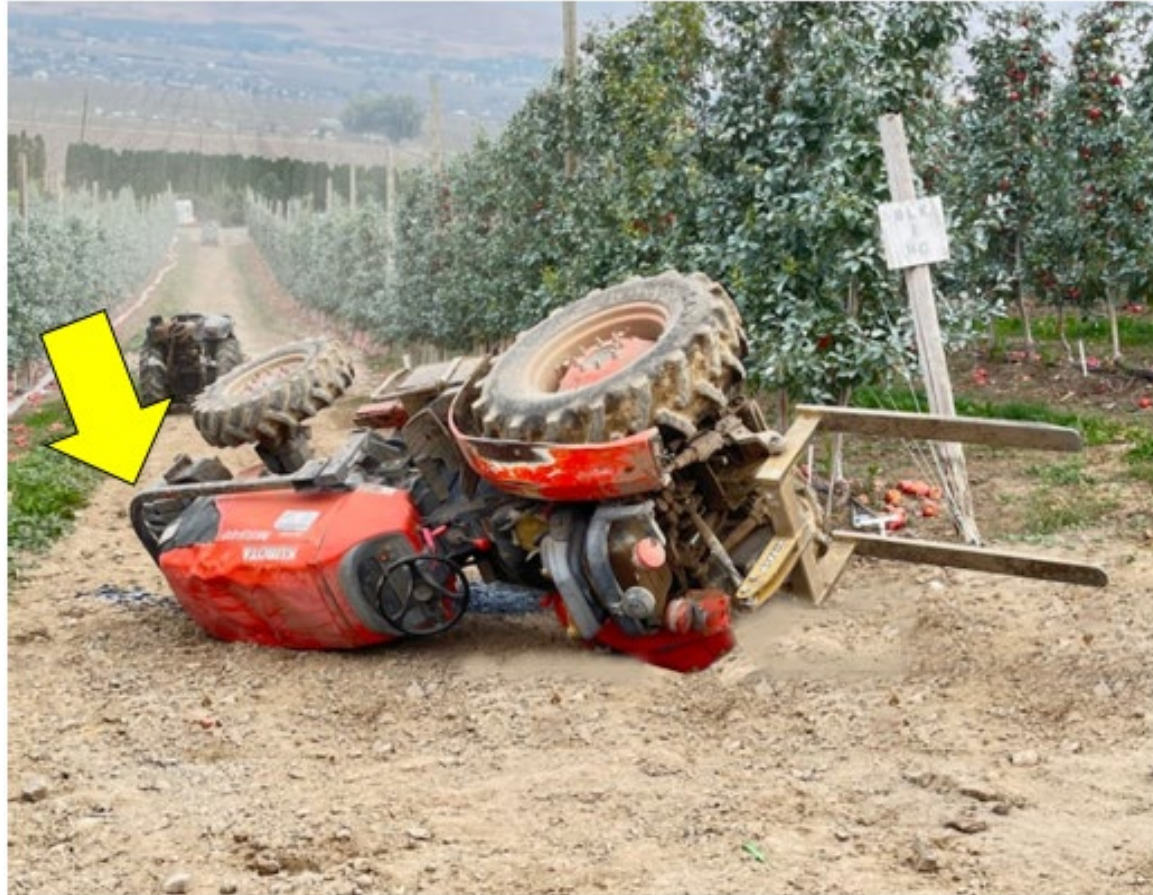
- La ROPS del tractor no estaba en posición vertical a pesar de que no había obstrucciones importantes en la parte superior. El trabajador no se aseguró de usar la ROPS del tractor como se debe.
- El cinturón de seguridad del tractor tenía un retractor defectuoso y las correas estaban cubiertas con tierra apelmazada, lo que indicó que no se había usado recientemente. El trabajador no se aseguró de usar el cinturón de seguridad como se debe.

**Fotografía 1.** Tractor con la ROPS plegada en el lugar del vuelco.

- Contar con una ROPS para cada tractor que sea operado por trabajadores y que esté cubierto por el [Código Administrativo de Washington \(Washington Administrative Code, WAC \) 296-307-080](#). Las ROPS utilizadas en tractores de ruedas deben cumplir con los requisitos de pruebas y desempeño de la [Administración de Seguridad y Salud Ocupacional \(Occupational Safety and Health Administration, OSHA\)](#) conforme a la [sección 1928.51 del Código de Regulaciones Federales \(Code of Federal Regulations, CFR\)](#). Chasis de protección para tractores para agricultura que funcionen con ruedas. Consulte el [WAC 296-307-08009](#)

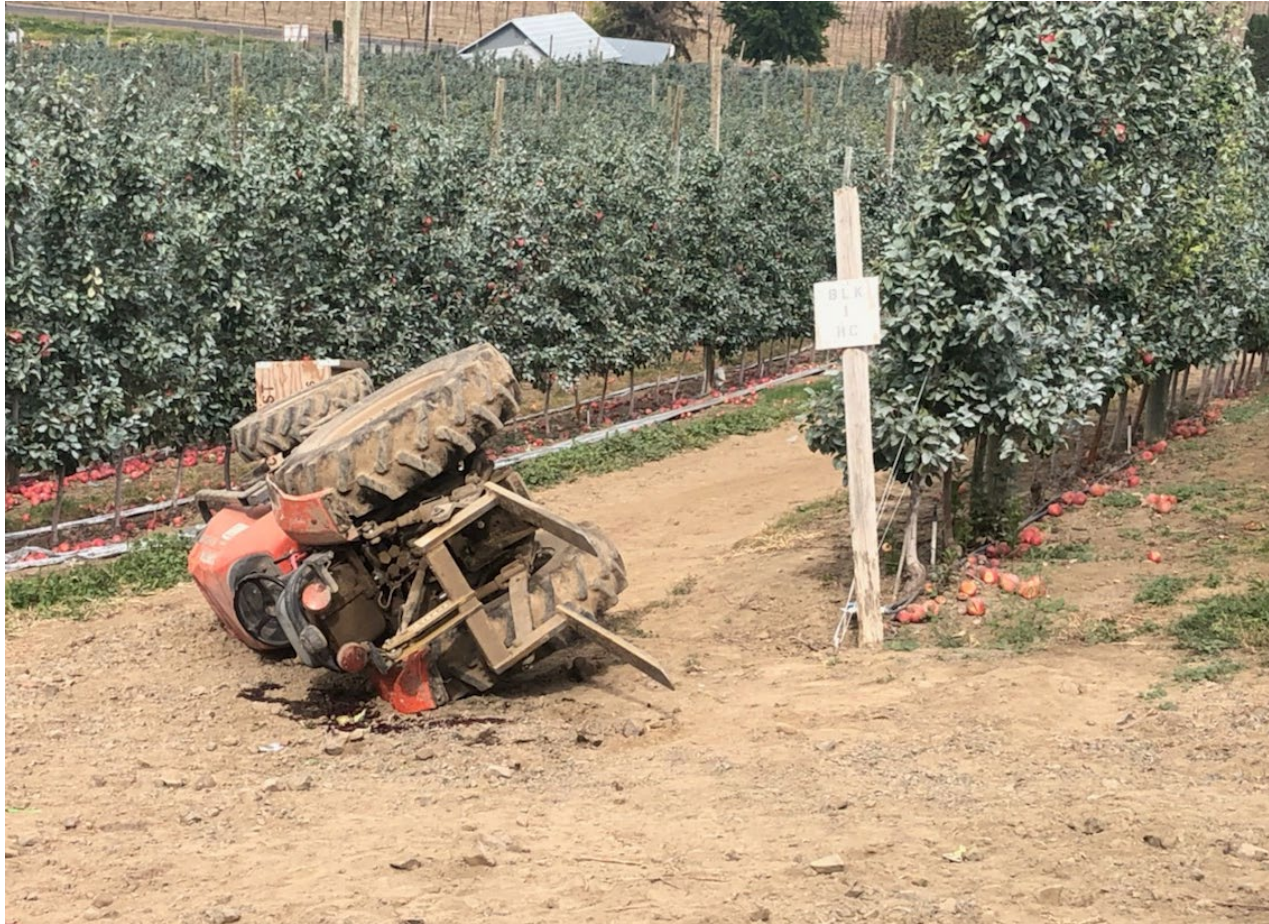
El operador condujo el tractor por terracería empinada, rocosa y desigual y que tenía una inclinación de 18 a 21 grados. Cuando intentó dar vuelta a la derecha en la base de la colina, el tractor se inclinó hacia la izquierda y lo arrojó al piso hacia la parte trasera del tractor. Cuando el tractor se volcó, la parte inferior de las horquillas cayó sobre el cráneo del operador.

**Fotografía 2.** Vista trasera del tractor con las horquillas ensambladas en el lugar del vuelco.

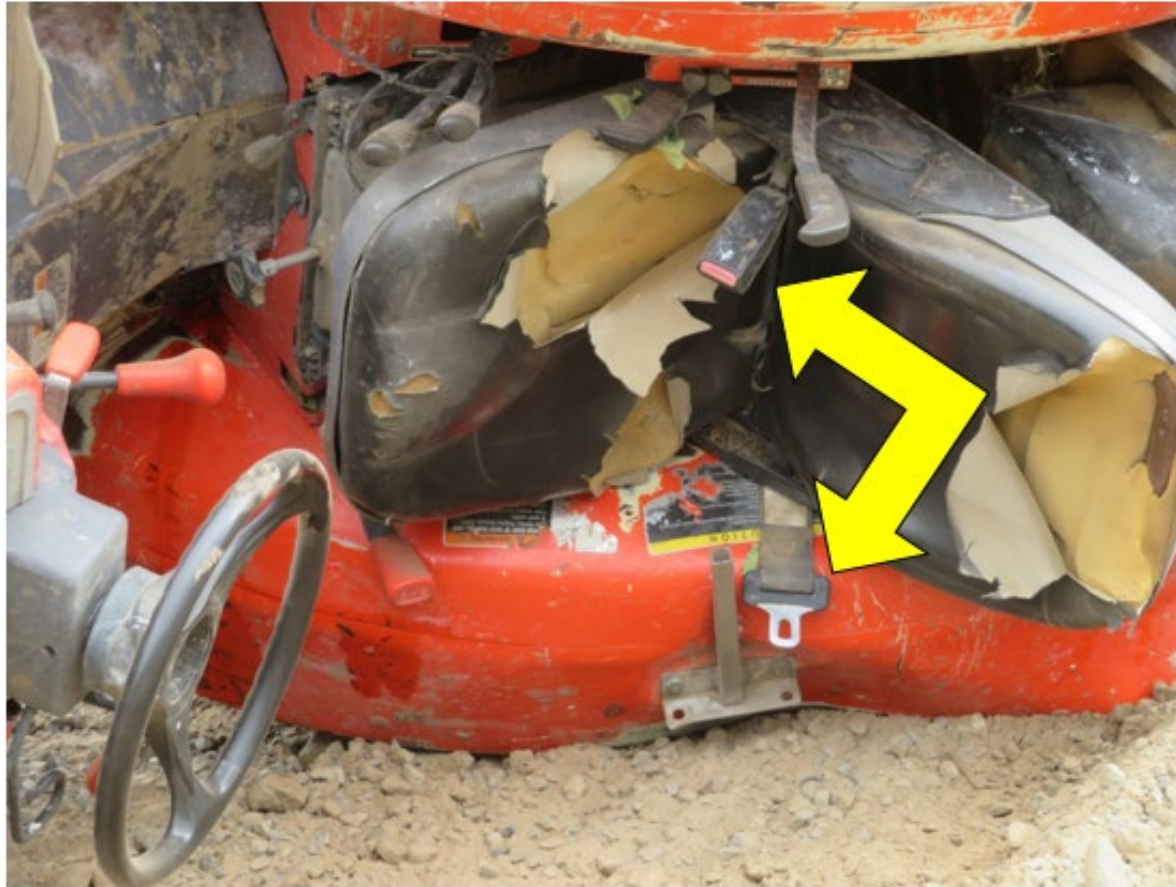
**Fotografía 3.** El cinturón de seguridad del operador estaba desabrochado en el tractor que se volcó. Obsérvense las etiquetas de advertencia desgastadas en el guardabarros izquierdo.

- En los casos en los que el [WAC 296-307-080](#) exija el uso de ROPS, los empleadores deben proporcionar cinturones de seguridad seguros y asegurarse de que los trabajadores los utilicen como lo estipulan los requisitos del [WAC 296-307-08012](#).
- Proporcionar capacitación sobre las ROPS que se utilizan en tractores para agricultura a los trabajadores según los requisitos del [WAC 296-307-08018](#).

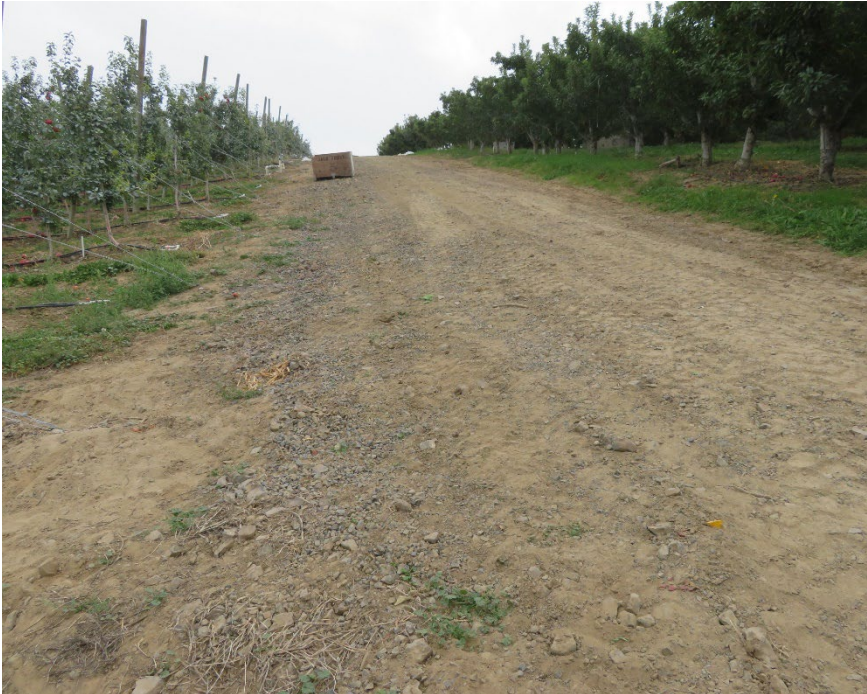
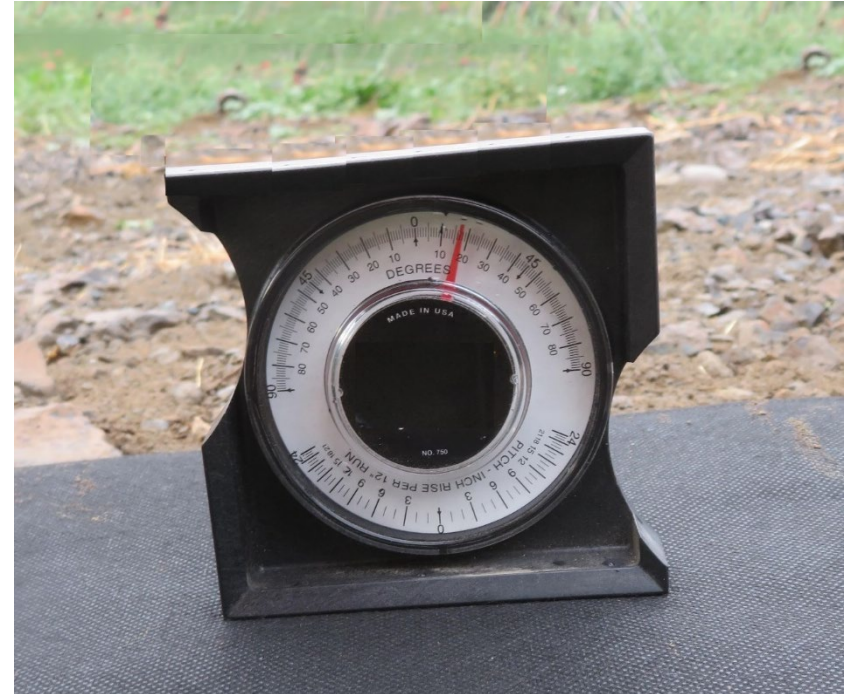
**Fotografías 4 y 5.** La fotografía de la izquierda muestra la vista cuesta arriba del camino visto desde el sitio del vuelco. La fotografía de la derecha muestra al medidor de inclinaciones y pendientes midiendo los grados de inclinación en el sitio del vuelco.

- Proporcionar suficiente supervisión a los operadores de tractores y siempre hacer cumplir la política de requisitos de seguridad.
- Proporcionar capacitación práctica y documentada a los operadores de tractores, incluidas capacitaciones de actualización de forma regular y continua. Asegurarse de que la capacitación haga énfasis en mostrar a los operadores cómo prevenir vuelcos al evitar velocidades excesivas, conducir por terrenos empinados y difíciles y mantener un radio seguro para dar vuelta.
