Camión de volteo sin conductor atropella a trabajador de la construcción

N.º DE INFORME: 71-246-2023s-SP

FECHA DEL INFORME: 23 de octubre de 2023

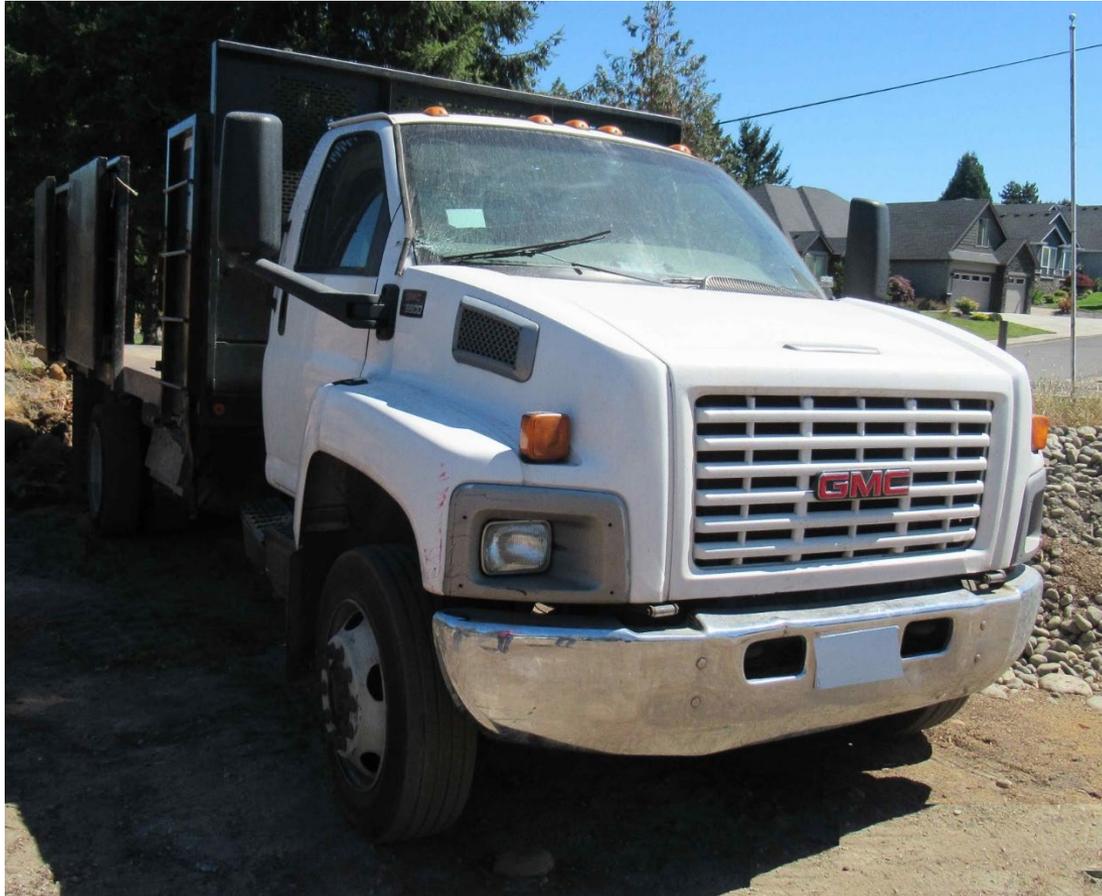
El trabajador siguió lavando a presión la entrada para automóviles mientras el conductor iba a ver al dueño de la vivienda. Aproximadamente seis minutos después, el camión de volteo rodó por la entrada para automóviles, atropellando al trabajador que estaba de espaldas al camión. Nadie vio el incidente, pero el conductor, el dueño de la vivienda y el administrador del proyecto escucharon cómo el camión se alejó y se estrelló. Después de ver el camión en una zanja cercana, se acercaron a la parte delantera de la casa y encontraron al trabajador boca abajo en la entrada para automóviles. Los paramédicos lo declararon muerto en el lugar de los hechos.

- El camión de volteo estaba estacionado en primera velocidad. El freno de emergencia estaba puesto, pero no funcionó.
- El camión de volteo era alquilado y pertenecía a otra empresa de diseño de jardines.
- El propietario o arrendador del camión de volteo no había realizado la inspección anual de vehículos comerciales del Departamento de Transporte (Department of Transportation, DOT) y sabía que el freno de emergencia no funcionaba.

Fotografía 1. Camión de volteo que rodó y atropelló al trabajador.

- Asegurarse de que el freno de mano de los vehículos en obras de construcción se mantenga en condiciones de funcionamiento, se activen correctamente y se inspeccionen para comprobar su seguridad antes de cada turno. Consulte el [Código administrativo de Washington \(Washington Administrative Code, WAC\) 296-155-610 \(2a\), \(2b\), \(2l\)](#).

- No permitir la conducción de un vehículo comercial en condiciones que puedan provocar un accidente o una avería en el vehículo. Consulte el [Título 49 del Código de Regulaciones Federales \(Code of Federal Regulations, CFR\) Parte 396.7 \(a\)](#).
- Cumplir con los requisitos de inspección anual de vehículos comerciales de acuerdo con el [Título 49 del CFR Parte 396.17](#).

- Solicitar a los subcontratistas que muestren los registros actuales de mantenimiento e inspección de seguridad, incluidas las pegatinas de inspección anual del DOT, de cualquier vehículo comercial de su propiedad o arrendado que vaya a utilizarse en la obra. No permitir la circulación de vehículos inseguros en la obra.

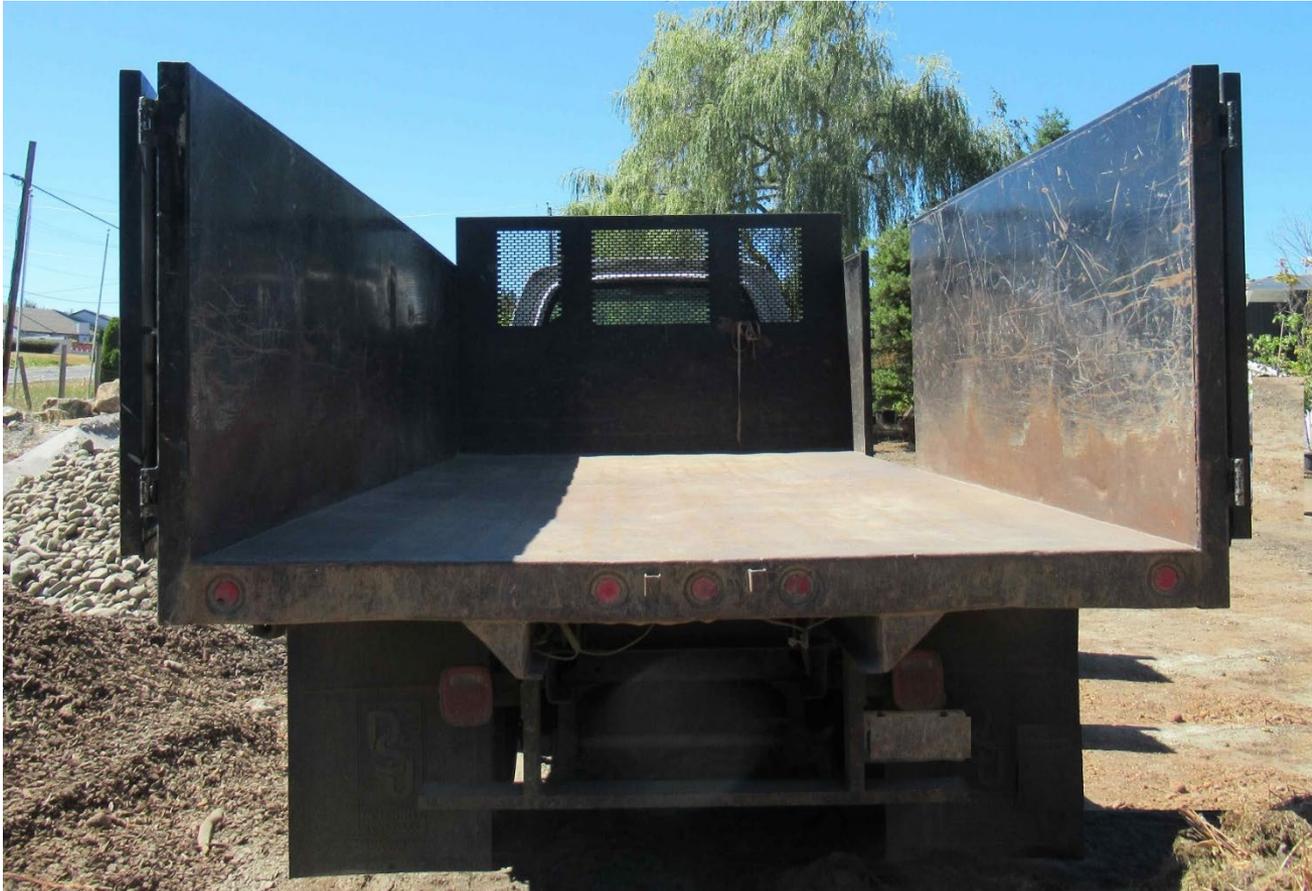
Fotografía 2. Vista trasera del camión de volteo.

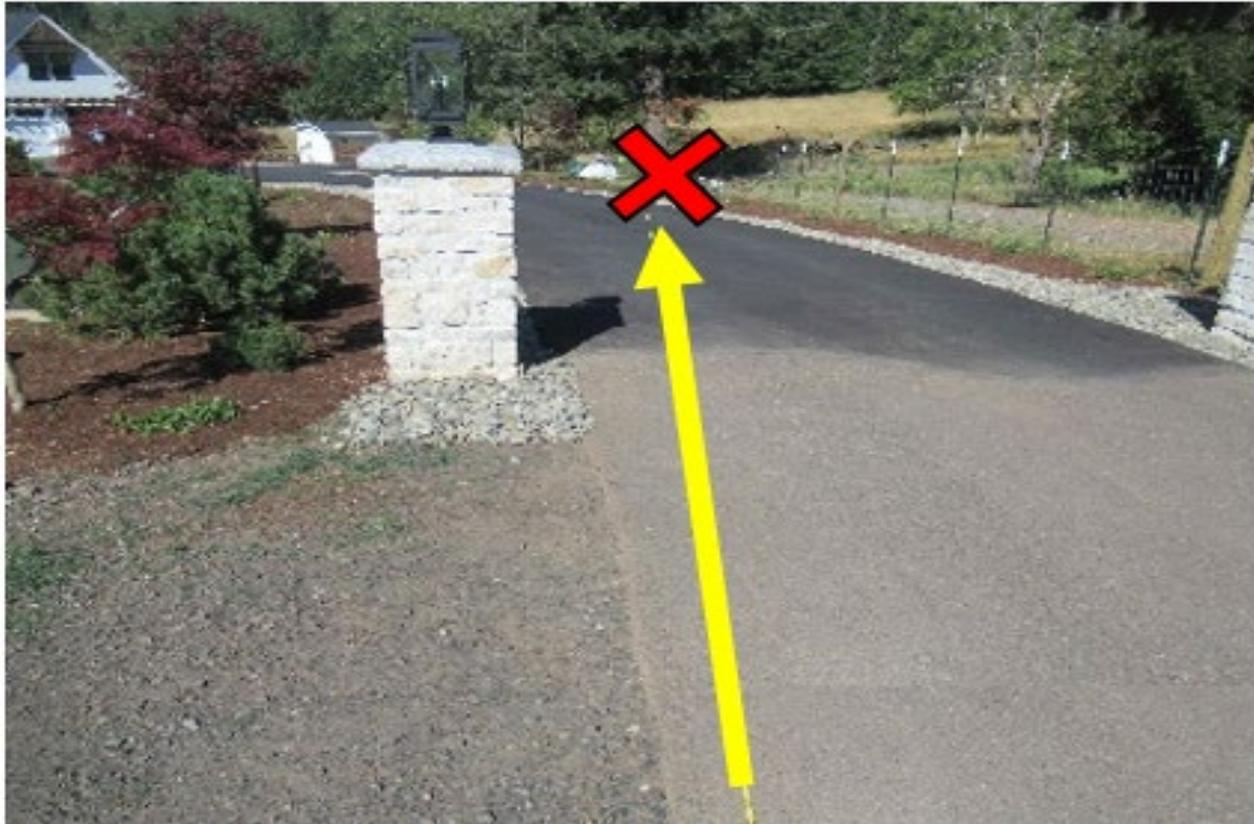
Fotografía 3. La flecha amarilla muestra el camino descendente de la entrada para automóviles. La X marca el lugar donde el trabajador fue atropellado.
