# NARRACIÓN DE LESIONES

## Carpintero cae 13 pies al derrumbarse un andamio de palometa de gato

**Tarea:** Instalación de tablas de forro en residencia

**Tipo de accidente:** Caída de un andamio

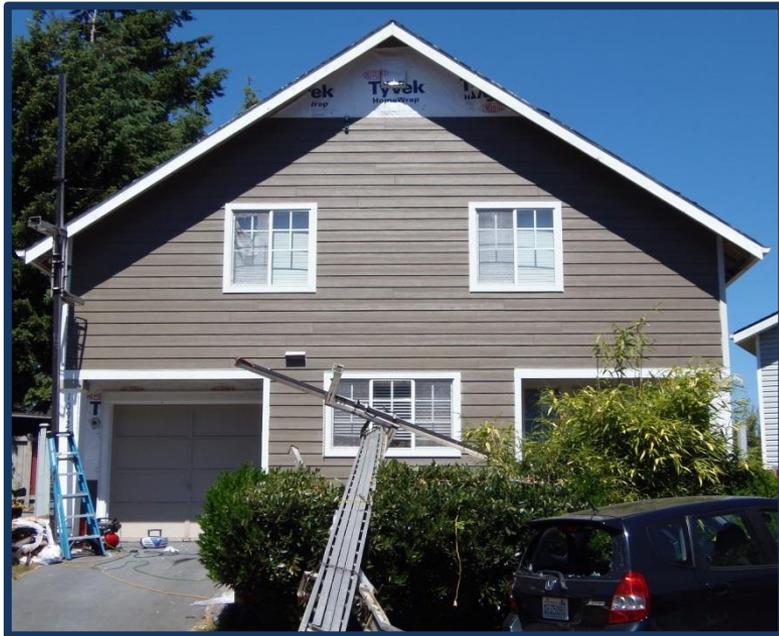
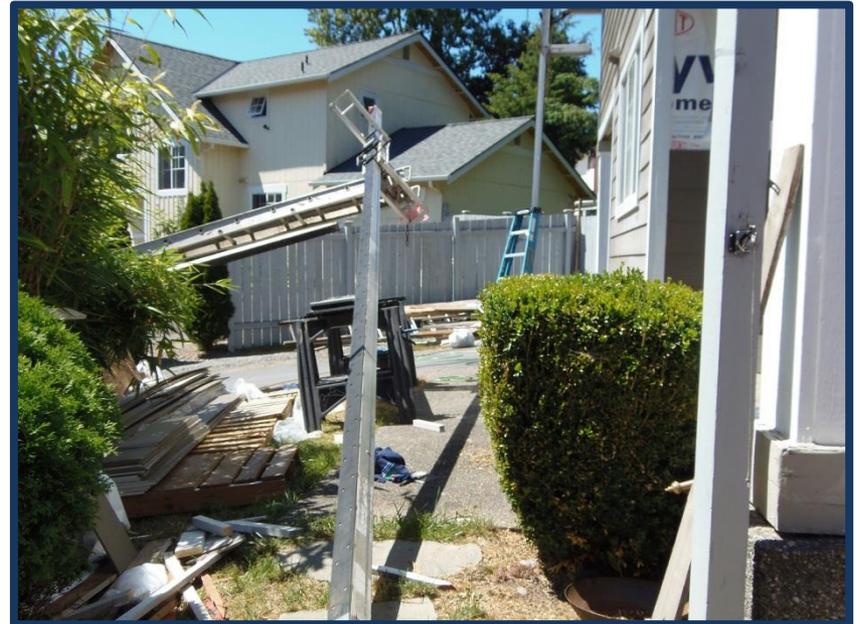
El día del incidente el carpintero estaba parado en la plataforma del andamio a 13 pies del suelo cuando primero, el poste derecho y después el del centro se separaron del edificio haciendo que el andamio se derrumbara y que el carpintero cayera al suelo. El fue hospitalizado con dos piernas quebradas y tuvo varias cirugías.

Escena del incidente mostrando el andamio de palometa de gato de aluminio desplomado. Los postes de la derecha y del centro se separaron del edificio.

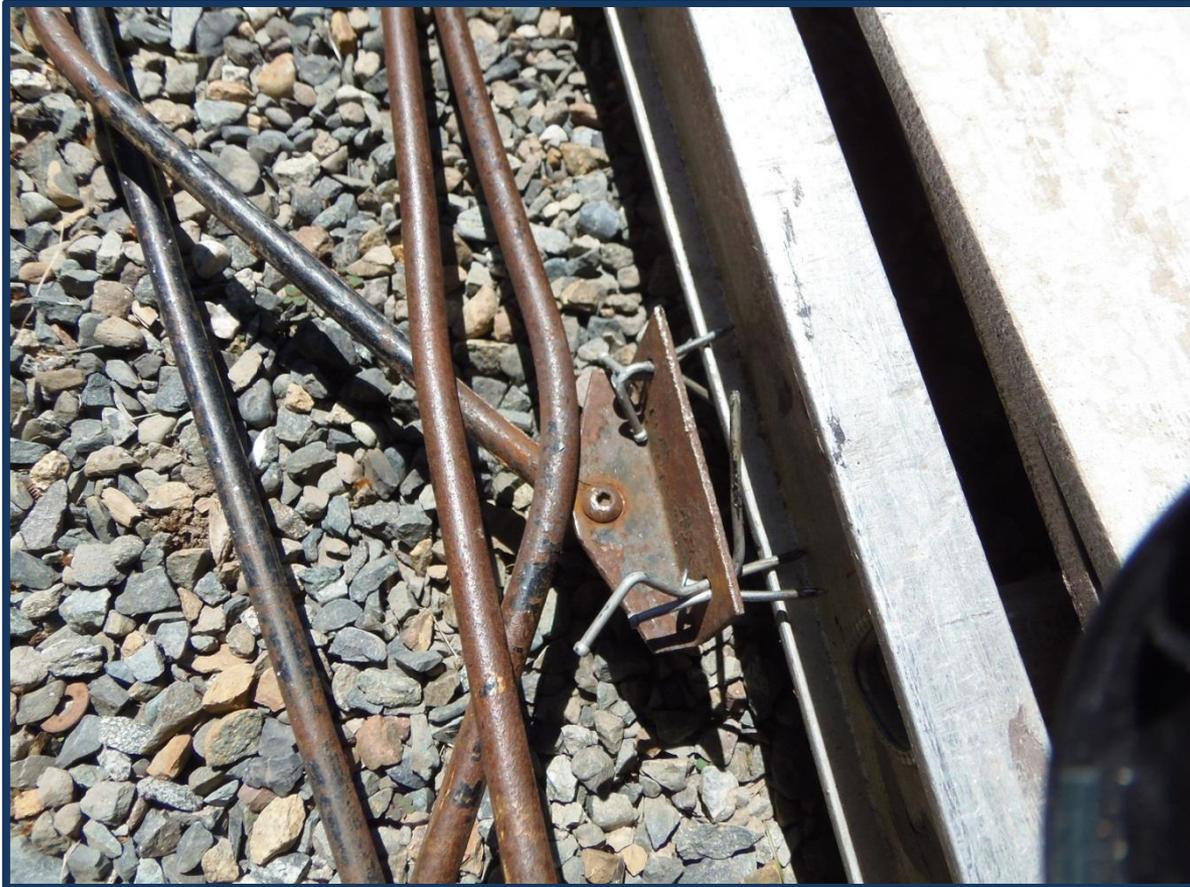
- El andamio estaba armado incorrectamente. Se utilizaron clavos de acabado y techado para asegurar el soporte al techo en vez de los tornillos requeridos por el fabricante del andamio.
- No hubo una persona competente involucrada al armar e inspeccionar el andamio.
- El trabajador lesionado no usó un sistema personal de detención de caídas. Pudieron haberse usado puntos de anclaje en el techo.

El soporte estaba asegurado con clavos de acabado y de techo que no funcionaron. El fabricante del sistema de andamio especificaba que debía usarse un tipo de tornillo específico (mínimo 3 pulgadas tipo AB o su equivalente) para asegurar el soporte a una estructura.

**Arme los sistemas de andamios de acuerdo a los requisitos del fabricante.** El fabricante del andamio del incidente requiere que el apoyo esté asegurado con un mínimo de tornillos AB de 3 pulgadas o su equivalente. El Consenso estándar ANSI A10.8-2011 de requisitos de seguridad para andamios también establece que debe usarse este tipo de tornillo y esa longitud o su equivalente.
