INFORME DE FATALIDAD

Carpintero Golpeado por Manguera de Bomba de Concreto*

Caso No:08WA03401

Informe SHARP No:71-89-2010

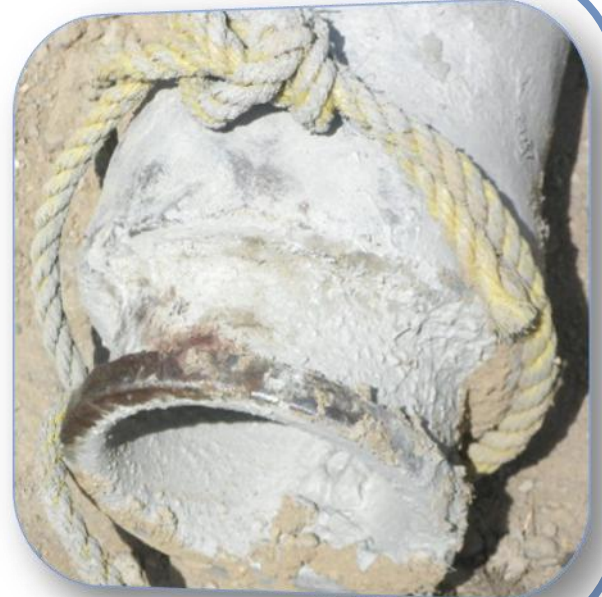
El 26 de junio de 2008, un carpintero sufrió heridas fatales al ser golpeado por una manguera para bombear concreto. La víctima de 31 años de edad había trabajado los últimos 5 años como carpintero para su empleador, empresa constructora de edificios comerciales e institucionales. El día del incidente la víctima era jefe de colada, de una cuadrilla que colaba concreto para hacer el segundo piso de un nuevo edificio municipal. Cuando estaban haciendo la colada hubo una obstrucción en la manguera de dos tramos. La manguera flexible y la línea de alimentación se retiraron del edificio y se quitó la obstrucción. La línea de alimentación y la manguera restante con accesorios metálicos en ambos extremos se pusieron nuevamente en el edificio, pero la manguera flexible no se volvió a poner. Al intentar bombear, hubo otra obstrucción en la manguera. El operador del camión de bombeo levantó la manguera unos 5 pies para poder retirarla del edificio. Entró al edificio para avisar a los carpinteros que la manguera tenía presión. Cuando estaba volviendo al camión, hubo una descarga explosiva de la manguera, haciendo que tuviera un movimiento tipo látigo. La víctima fue golpeada en la cabeza con el accesorio metálico de la manguera. A pesar de usar casco, la víctima falleció en el mismo lugar por lesiones a la cabeza.

- Los empleadores deben capacitar a todos los que participan en operaciones de bombeo de concreto. Ver WAC 296-155-110.
- La capacitación debe comprender las presiones del sistema de cañerías durante la operación, y los peligros de las obstrucciones cuando se libera aire atrapado, haciendo que el extremo de la manguera haga un movimiento tipo látigo. Ver WAC 296-155-110.
- Las mangueras de doble extremo no deben usarse como manguera flexible. Ver WAC 296-155-682.

- Establecer prácticas seguras para el bombeo de concreto, y asegurarse de que las cumplan los empleados.
- Despejar el área que rodea la manguera flexible, especialmente durante el cebado, demoras en la operación u obstrucciones en la manguera
- Es muy importante planificar la operación de bombeo y preparar el sitio. Se debe planificar la disposición general del equipo, la limpieza del sistema, y saber de otros trabajos y trabajadores en las proximidades del proceso de bombeo de concreto.
