INFORME DE FATALIDAD

Ingeniero de operaciones golpeado por una losa de hormigón*

Caso N°: 08WA04301

Informe SHARP N°: 71-94-2010

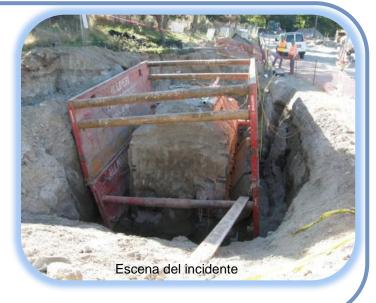
El 4 de septiembre de 2008, un ingeniero de operaciones murió al ser golpeado por una losa de hormigón. La víctima, de 28 años, había trabajado durante siete años para un contratista de electricidad. La víctima y un compañero estaban removiendo relleno de densidad contolada, un tipo de hormigón, de una bóveda eléctrica. La bóveda estaba en una excavación en la que ambos empleados trabajaban dentro de una cabina de protección. Mientras rompían el relleno de densidad controlada, una sección de 16' x 3' se desprendió y cayó sobre ellos, aprisionándolos contra la pared de la cabina de protección. Uno de los trabajadores pudo librerarse y ayudar a rescatar a la otra víctima, que fue trasladada al hospital, donde murió debido a las lesiones por el golpe contundente.

- Realizar un análisis de los riesgos que considere la posible gravedad y probabilidad de un evento.
- Desarrollar procedimientos prácticos de trabajo seguro por escrito y planificar las tareas antes de comenzar el trabajo.
- No ubicarse nunca entre objetos fijos y objetos que pueden caerse.
