HECHOS DEL INCIDENTE

INFORME N.º:
71-203-2021-SP

Techador cae de un techo resbaloso ocasionado por la lluvia, desde 30 pies de altura

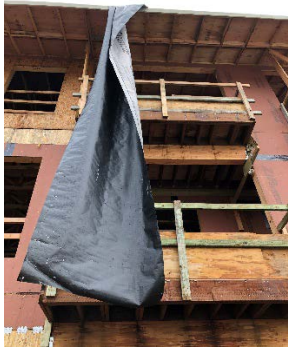
Contrapiso del techo al que intentó agarrarse mientras se caía.

Los investigadores encontraron: **1)** El techador llevaba un arnés de protección contra caídas, pero no tenía un cordón. **2)** La cubierta de madera contrachapada había estado expuesta a la lluvia durante varias semanas y, debido a que no estaba cubierta, las fibras de madera contrachapada absorbieron agua y se expandieron, haciendo que la cubierta fuera resbalosa. **3)** El techador llevaba pantalones de plástico para la lluvia, lo que podría haber acelerado su deslizamiento del techo. **4)** Esa semana no se había realizado una reunión de seguridad entre el líder del equipo y el equipo. **5)** Esa semana no se había realizado un recorrido de inspección de seguridad.

- Antes de comenzar un trabajo, deben concentrarse en identificar las necesidades de protección contra caídas y asegurarse de que existan sistemas para proteger a los trabajadores. Esto podría incluir instalar varios anclajes colocados de manera que los trabajadores puedan trasladarse por el techo con seguridad.
- Siempre deben utilizar protección contra caídas durante las operaciones de techado.

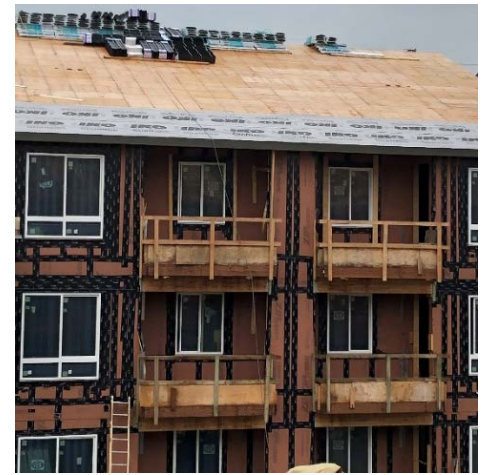
Un techador de 45 años murió al caer de un techo resbaloso ocasionado por la lluvia de un edificio de departamentos en construcción, desde 30 pies de altura.

Edificio de departamentos de tres pisos desde el cual el techador cayó 30 pies.
