71-210-2021-SP

17 de septiembre de 2021

Pintores, padre e hijo, son electrocutados cuando la escalera de mano toca un cable de electricidad

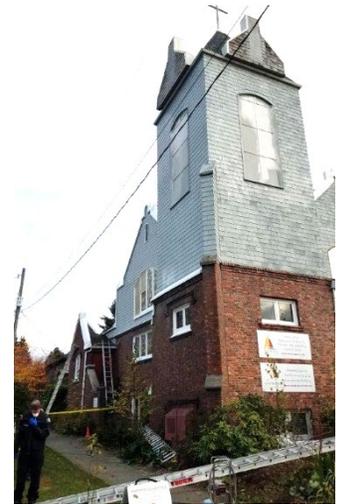
Los investigadores determinaron que: 1) No se tomaron medidas para impedir que la escalera tocara el cable de electricidad energizado. 2) No se tomaron en cuenta las condiciones del viento al manipular la escalera. 3) La distancia del cable de electricidad a la fachada del edificio era de 10 pies y 8 pulgadas.

Campanario de la iglesia, cable de electricidad y escalera de extensión de aluminio.

- Si se realizarán trabajos cerca de cables de electricidad elevados, el empleador debe cortar la energía y conectar los cables a tierra, o debe implementar otras medidas de protección antes de comenzar los trabajos. Si se cortará la energía de los cables, el empleador debe hacer arreglos con la persona u organización que opera o controla los circuitos eléctricos utilizados para cortar la energía y conectarlos a tierra. Si se implementan medidas de protección, como dispositivos de seguridad, separación o aislamiento, dichas precauciones deben impedir que los empleados hagan contacto directo con los cables con cualquier parte de su cuerpo, o contacto indirecto por medio de materiales, herramientas o equipamiento que sean conductores. Consulte [WAC 296-155-428\(17\)](#)

- Los empleadores deben usar escaleras de mano con barandales laterales no conductores en los casos en los que la escalera podría entrar en contacto con cables o equipos eléctricos energizados y sin aislamiento. Consulte [WAC 296-876-40035](#)

- Identificar la ubicación de los cables de electricidad elevados como parte de todos los estudios iniciales del sitio de trabajo de los trabajos que requieran escaleras de mano. Medir las alturas y distancias de los cables de electricidad a los espacios de trabajo en diagramas del sitio, y proporcionar la información a los trabajadores y supervisores en el sitio.
- Realizar un análisis de los riesgos de trabajo del sitio.
- Usar escaleras de mano no conductoras cerca de cables de electricidad.
- Bajar la escalera de extensión y transportarla en posición horizontal.
- Prestar atención a las condiciones del viento al mover una escalera de mano cerca de cables de electricidad.
