71-240-2023SP

Desplome de zanja

Contratista y peón sepultados en desplome de zanja

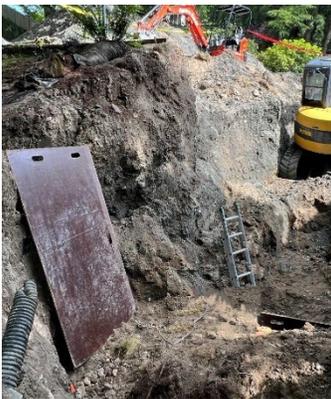
Placa de acero para apuntalamiento sin soporte reposando contra la pared de la zanja.

- No se usó protección en la zanja (apuntalamiento, protección, banqueo o taludes).
- Había algo de equipo de apuntalamiento en la obra, pero no era adecuado para la zanja.
- No había medios seguros para salir de la zanja.
- El empleador había cometido infracciones de seguridad previas, que incluyeron tener trabajadores en zanjas sin protección y no usar escalera de mano como medio de entrada y salida a una zanja.

- Nunca entrar a una zanja o excavación en la que no haya instalado un sistema de protección adecuado.
- Inspeccionar la zanja o excavación antes de entrar a ella.
- No asumir que habrá señales de advertencia antes de un desplome o que tendrá tiempo de escapar.

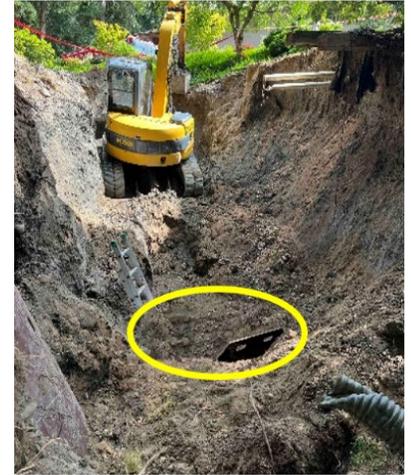
En la mañana del incidente uno de los trabajadores usó la excavadora grande para extraer la tierra desplomada. Otro trabajador usó una excavadora más pequeña para empujar las pilas de tierra excavada y alejarlas de la zanja. Después el contratista y un peón usaron una escalera de extensión para entrar a una abertura de 10 pies de profundidad en la zanja. El contratista localizó la tubería de drenaje. Después les dijo a los otros trabajadores que iba a reemplazar una sección de la tubería vieja. Unos momentos después la pared de la zanja se desplomó, sepultándolos a él y al peón. Los dos trabajadores murieron de asfixia por sofocación.

El círculo amarillo muestra la abertura dentro de la zanja en donde el contratista y el peón quedaron sepultados.
