71-246-2023SP

23 de octubre de 2023

# **Camión de volteo sin conductor atropella a trabajador de la construcción**

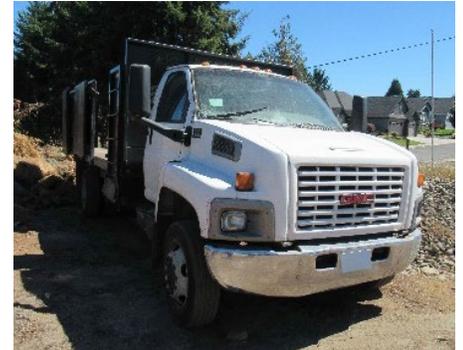
- El camión de volteo estaba estacionado en primera velocidad. El freno de emergencia estaba puesto, pero no funcionó.
- El camión de volteo era alquilado y pertenecía a otra empresa de diseño de jardines.
- El propietario o arrendador del camión de volteo no había realizado la inspección anual de vehículos comerciales del Departamento de Transporte (Department of Transportation, DOT) y sabía que el freno de emergencia no funcionaba.

**Camión de volteo que rodó y atropelló al trabajador.**

- Solicitar a los subcontratistas que muestren los registros actuales de mantenimiento e inspección de seguridad, incluidas las pegatinas de inspección anual del DOT, de cualquier vehículo comercial de su propiedad o arrendado que vaya a utilizarse en la obra. No permitir la circulación de vehículos inseguros en la obra.
- Recomendar a los propietarios de las obras que soliciten a otros contratistas que contraten directamente que muestren los registros de inspección de seguridad de cualquier vehículo comercial antes de que circulen en la obra. Insistir en la necesidad de evitar la circulación de vehículos peligrosos en la obra.
