## DATOS DEL INCIDENTE

71-267-2025-SP

## Operador experimentado es aplastado en volcadura de tractor

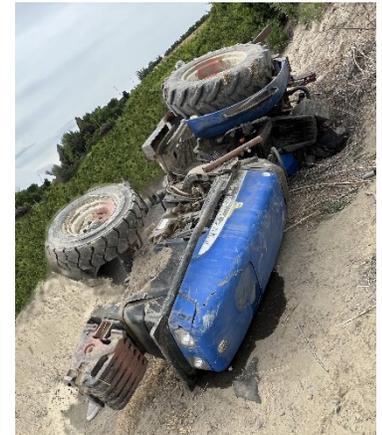
- El sistema de protección contra volcaduras (ROPS, por sus siglas en inglés) del tractor estaba en posición plegada, el cinturón de seguridad estaba instalado pero no se encontraba en uso, y los frenos divididos de las llantas traseras no estaban activados.

- El empleador no se aseguró de que el operador usara el ROPS y el cinturón de seguridad, cuyo uso era obligatorio. El empleador pensaba que el tractor tenía una [exención del requisito de usar ROPS](#) dado que creía erróneamente que era un tractor de perfil bajo y porque el huerto tenía árboles grandes, en donde los requisitos de espacio libre vertical interferirían con las operaciones de cosecha. La evaluación y las mediciones del tractor determinaron que no era de perfil bajo y no estaba exento del requisito de tener el ROPS elevado en todo momento. No usar el cinturón de seguridad y el ROPS aumenta el riesgo de lesiones graves o mortales por aplastamiento en caso de volcadura.

Tractor con ROPS plegado en la escena de la volcadura.

- Solicitar ayuda en cuanto a las reglas sobre ROPS y cinturones de seguridad, llamando al [consultor de seguridad de L&I en su localidad](#).
- Incluir en sus políticas requisitos claros sobre el uso de ROPS y cinturones de seguridad, así como capacitación sobre seguridad con tractores en su plan de prevención de accidentes (APP) por escrito. Repasar los requisitos con los supervisores y operadores durante las reuniones de seguridad.
- Impartir capacitación práctica y documentada a los operadores de tractores, incluidos cursos de actualización recurrentes.
- Supervisar atentamente a los operadores de tractores y siempre hacer cumplir los requisitos del plan de prevención de accidentes (APP).
