# Operador experimentado es aplastado en volcadura de tractor

**N.º DE INFORME:** 71-267-2025s-SP

**FECHA DEL INFORME:** 1 de junio de 2025

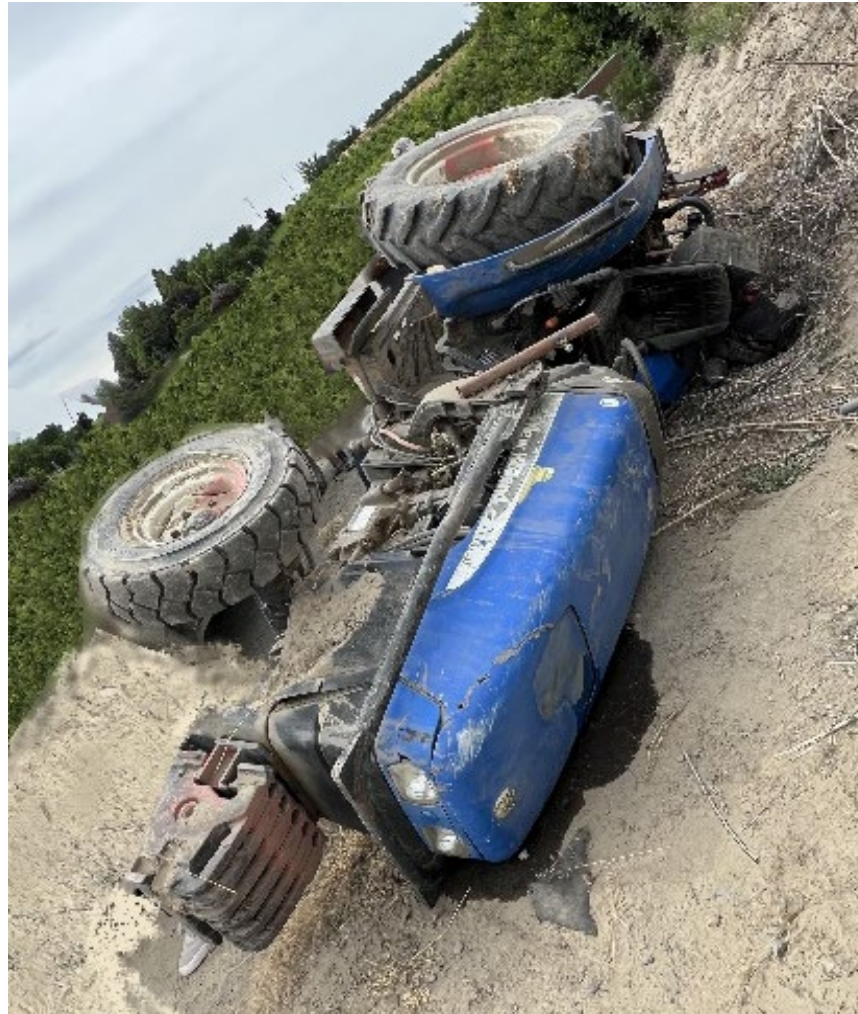
- El sistema de protección contra volcaduras (ROPS, por sus siglas en inglés) del tractor estaba en posición plegada, el cinturón de seguridad estaba instalado pero no se encontraba en uso, y los frenos divididos de las llantas traseras no estaban activados.

**Fotografía 1.** Tractor con ROPS plegado en la escena de la volcadura.

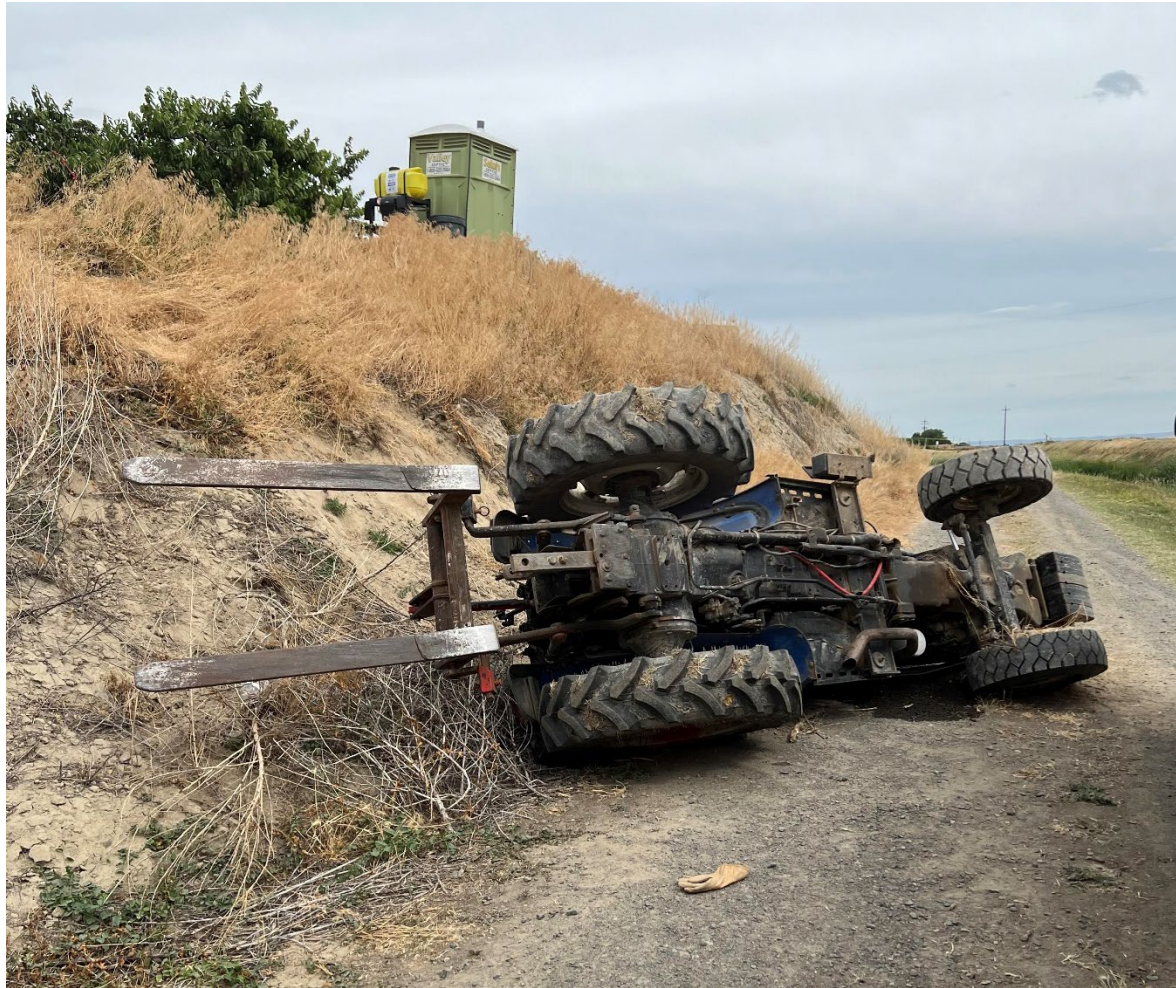
**Fotografía 2.** Tractor en la base del terraplén.

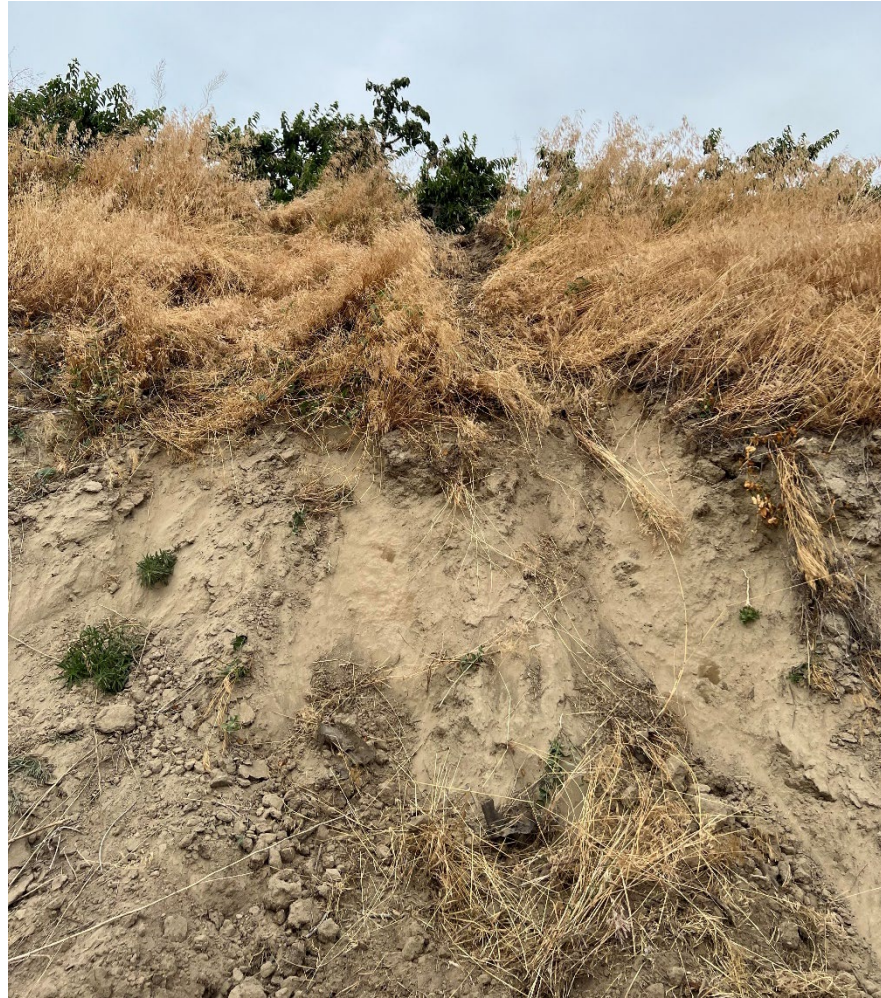
Mientras daba la vuelta, el tractor se deslizó en la tierra blanda, se volcó sobre el borde y atrapó al operador debajo de la llanta trasera izquierda. Nadie presenció el incidente, pero poco después un compañero de trabajo que se aproximaba al sitio observó las piernas del operador atrapado, que sobresalían de abajo de la llanta. Se alejó para llamar al 911 y guiar al personal de respuesta a emergencias al sitio del incidente pero, cuando lo sacaron, el operador ya había fallecido por lesiones graves debido al aplastamiento.

**Fotografía 3.** Lado del terraplén en el que se volcó el tractor.

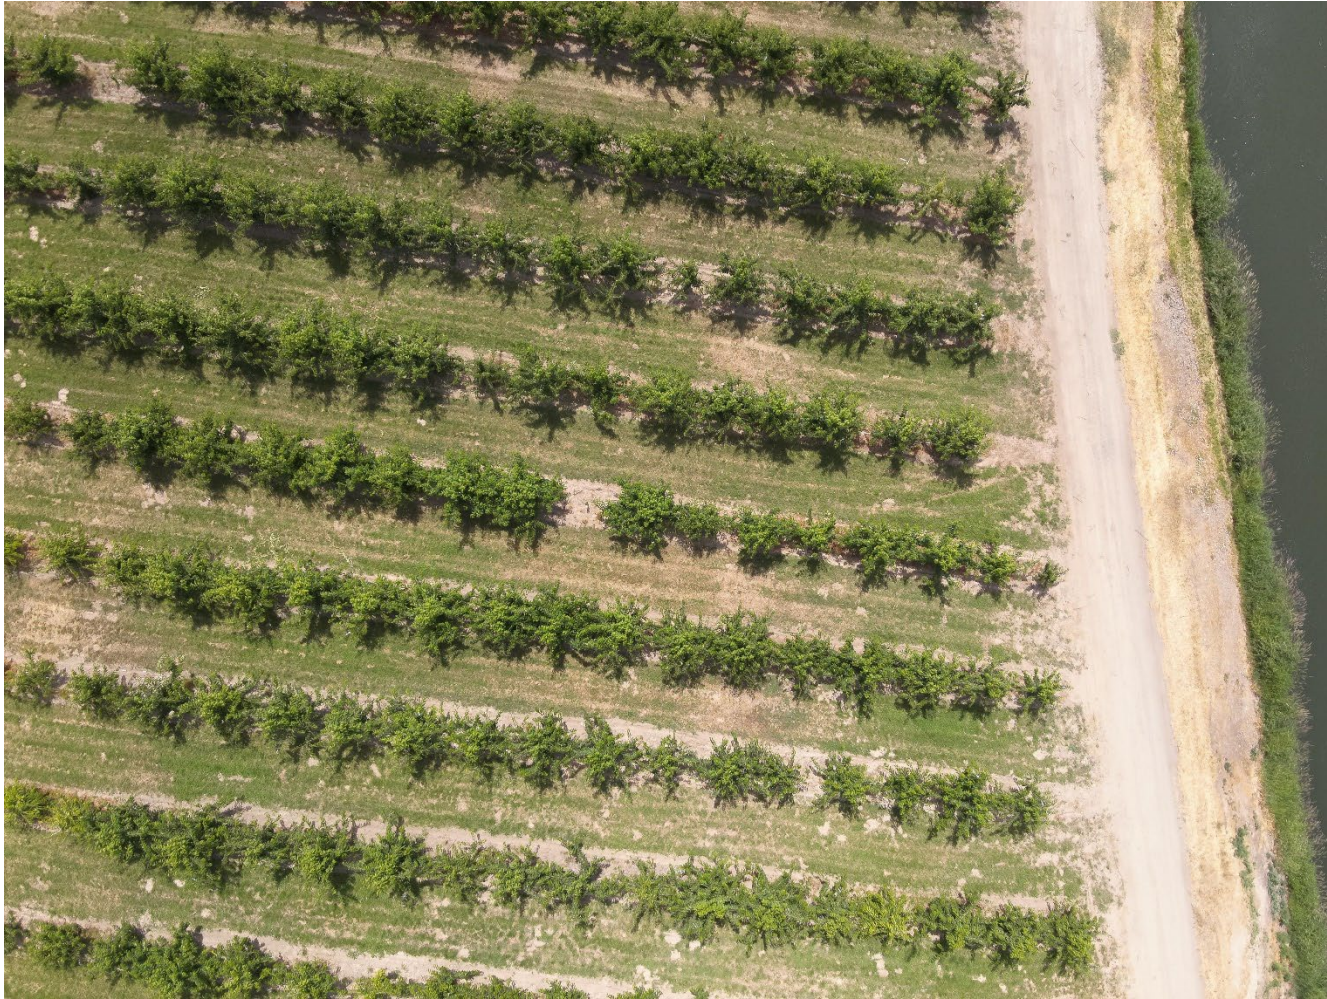
**Fotografía 4.** Vista aérea del camino en el terraplén, al final de las hileras del huerto.
