Trabajador de mantenimiento es aplastado por madera contrachapada en camión de servicio

N.º DE INFORME: 71-268-2025s-SP

FECHA DEL INFORME: 10 de julio de 2025

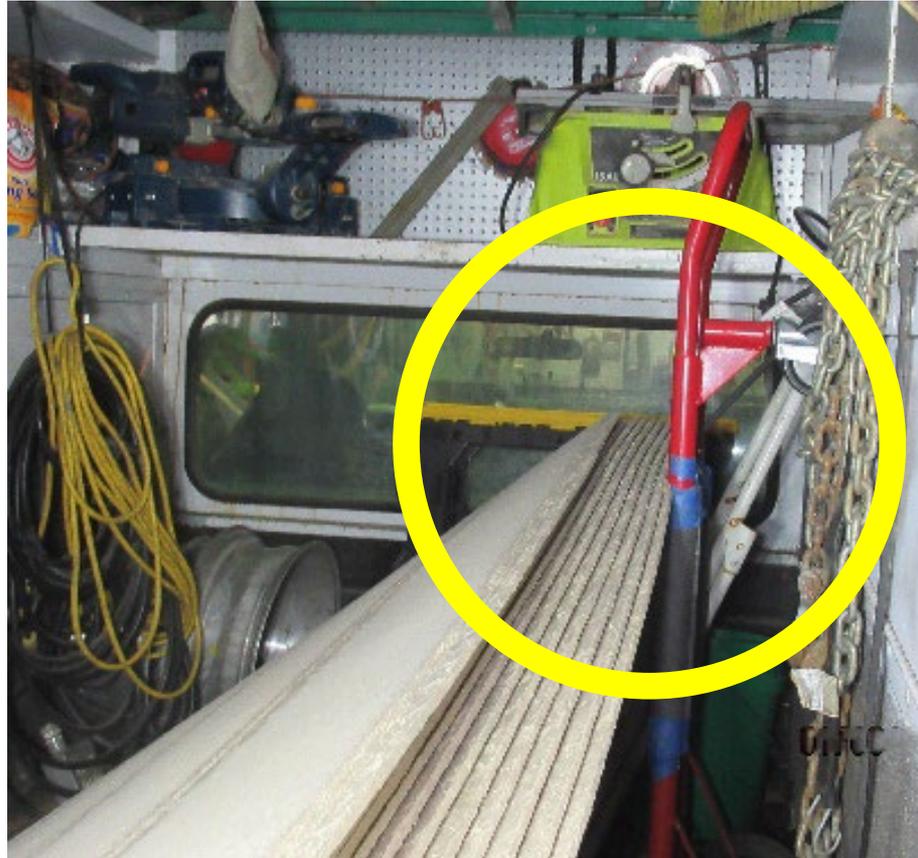
Fotografía 1. Punto de aplastamiento entre la madera contrachapada y la carretilla de mano.

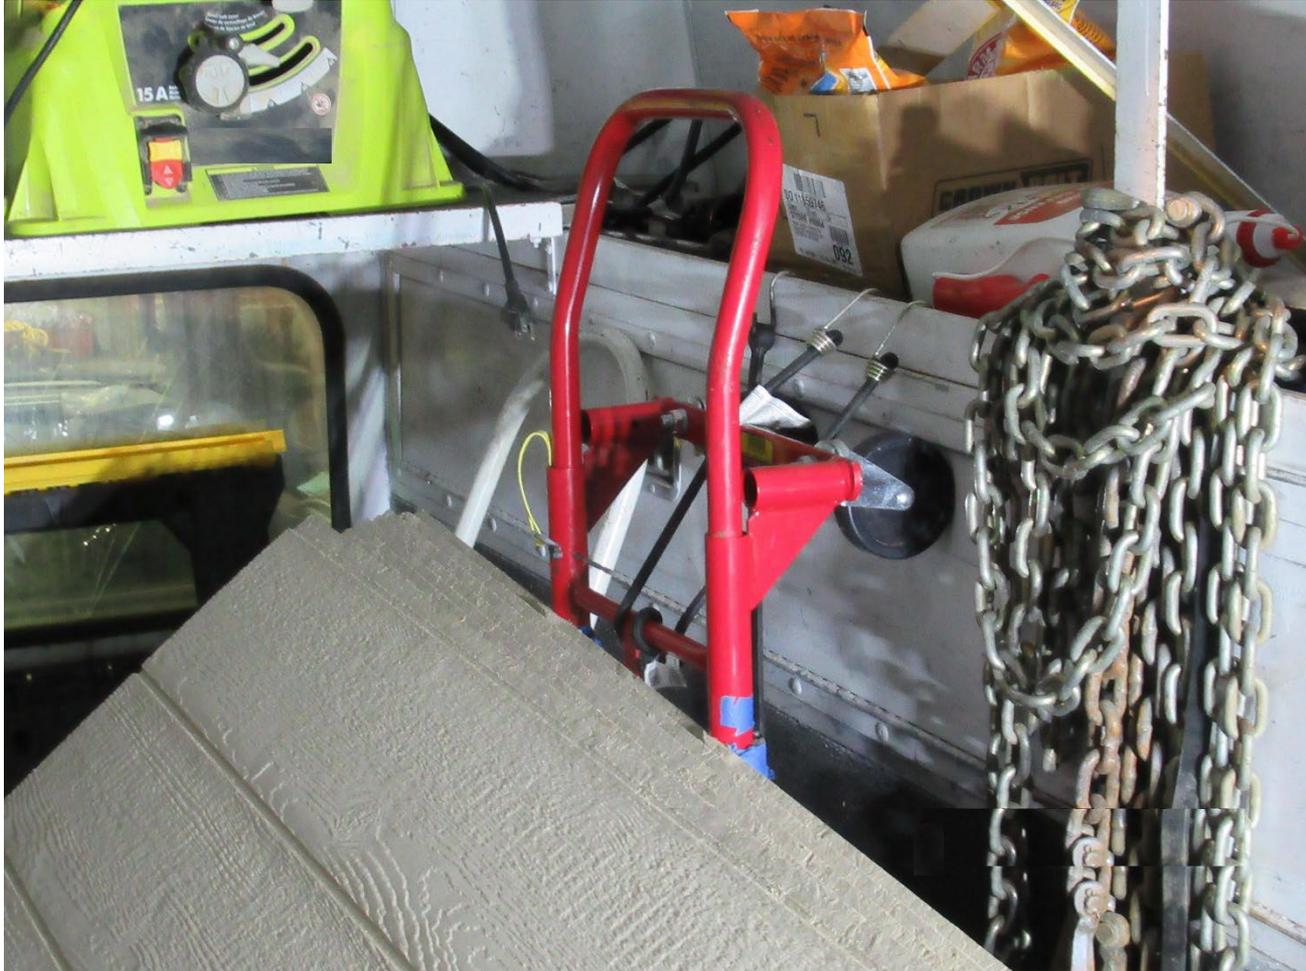
Fotografía 2. Acercamiento del punto de aplastamiento.

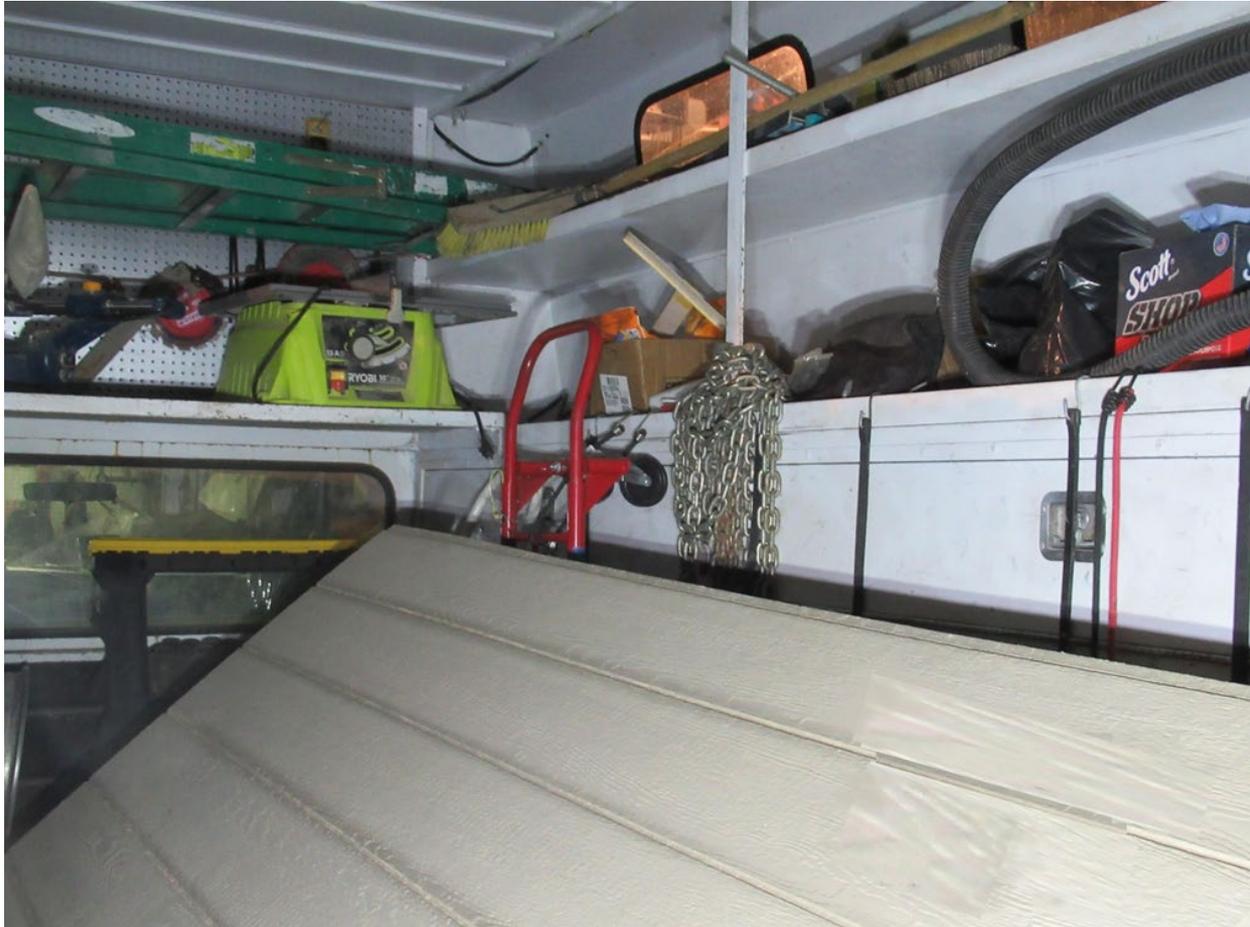
Fotografía 3. Madera contrachapada apoyada contra la carretilla de mano.

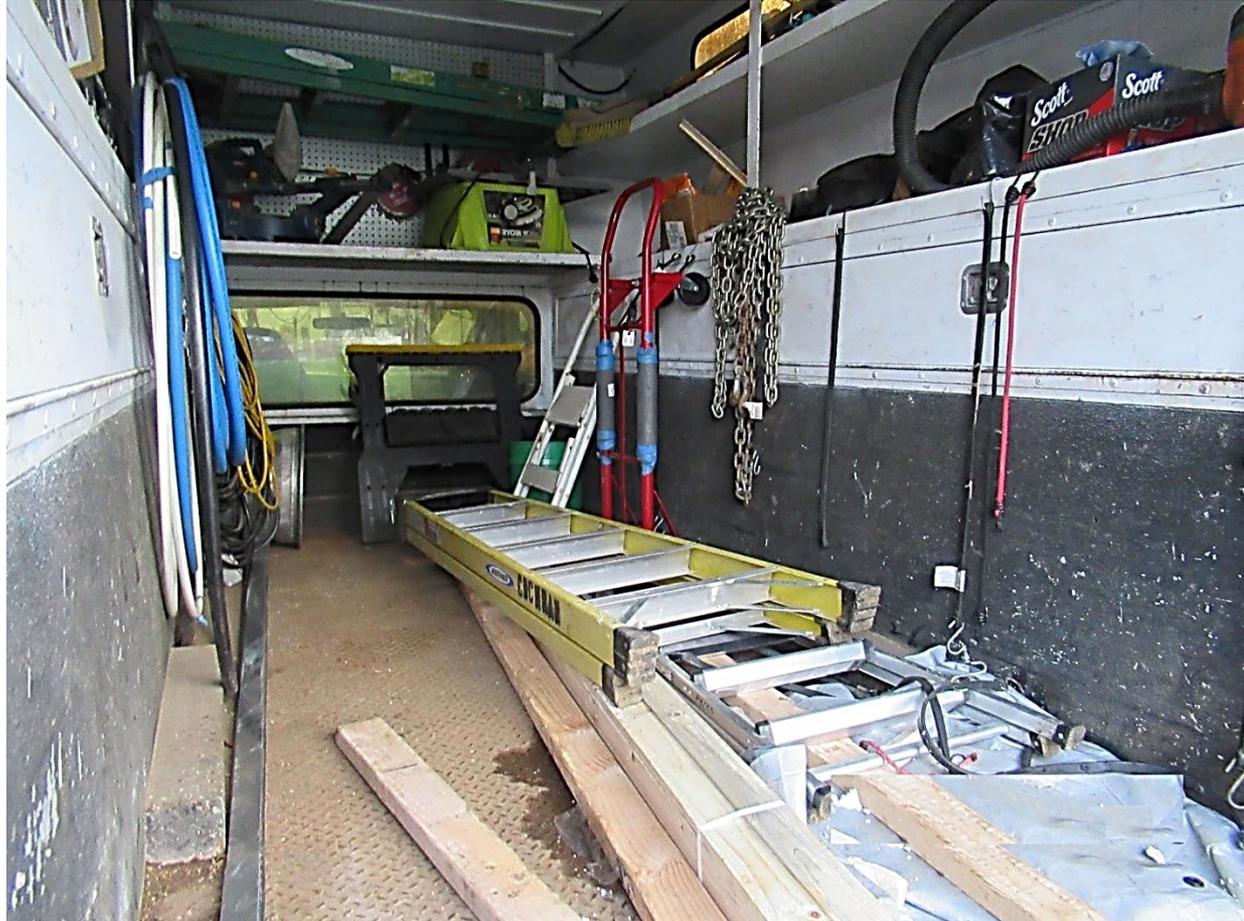
Fotografía 4. Escaleras de mano y madera que estaban debajo de la madera contrachapada.

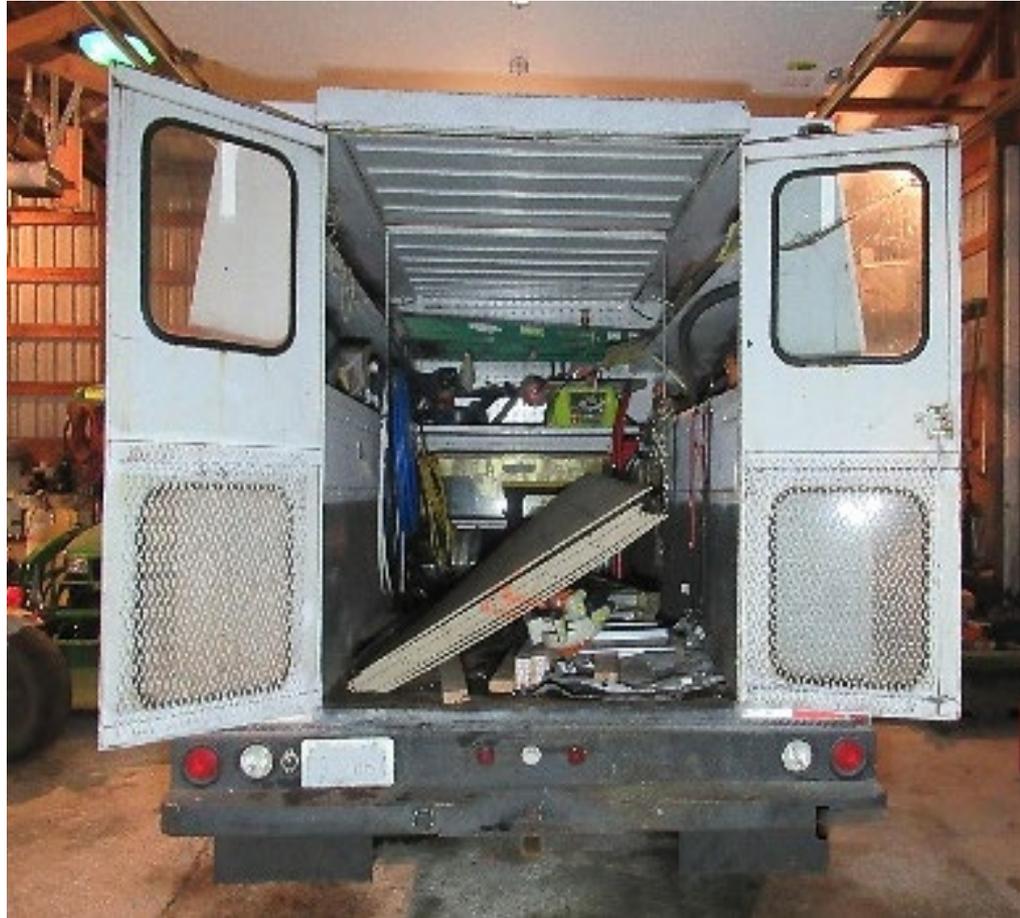
Fotografía 5. Vista posterior del área de carga del camión.
