HECHOS DEL INCIDENTE

N.º DE INFORME: 71-178-2019

Trabajador cae 18 pies de un techo mojado

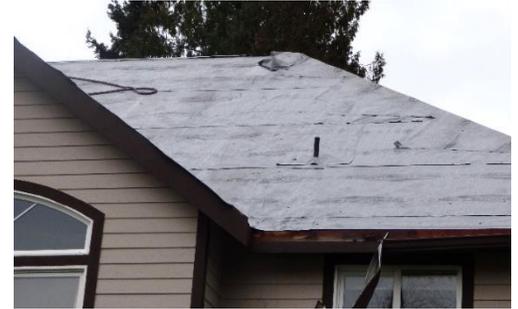
Anclaje de techo con cuerda de amarre. El techador no estaba atado a esto cuando se cayó.

El investigador del estado encontró que la cuerda sujetadora estaba enganchada a un ancla en el techo, pero él no estaba atado a ella cuando se resbaló de la capa inferior (o del cimient) del techo mojado y se cayó de la orilla del techo.

Fotografía del techo donde el trabajador se cayó.

- Independientemente de la actividad de trabajo, los empleadores se deben asegurar que los trabajadores expuestos a riesgos de caídas trabajando en techos de cuatro pies o más de altura con una inclinación mayor a 4/12 utilicen uno de los siguientes sistemas: sistema de restricción de caída, sistema de detención de caída, o un aparato posicionador. Consulte el [WAC 296-155-24609\(7\)\(a\)](#)

- Utilizar siempre protección contra caídas durante operaciones en el techo.
