Instalador de techos cae 10 pies de una escalera de mano fija

N.º DE INFORME: 71-211-2021s-SP

FECHA DEL INFORME: 29 de octubre de 2021

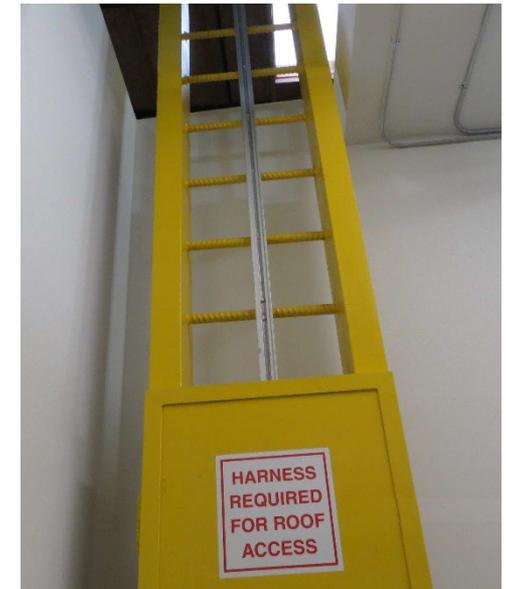
La escalera de mano vertical fija, hecha de acero, de 38 pies de altura, tenía una cubierta metálica en la parte inferior, sujeta con un candado, para prevenir el acceso no autorizado. La escalera de mano también tenía instalado un sistema de seguridad que consta de un carrito deslizable sujeto a un riel o guía de aluminio, entre los largueros de la escalera. El carrito tenía un mosquetón de seguridad al que el usuario puede conectar directamente el anillo en D delantero de su arnés de cuerpo completo. El carrito sube con el usuario, y si este cae, detiene la caída de inmediato.

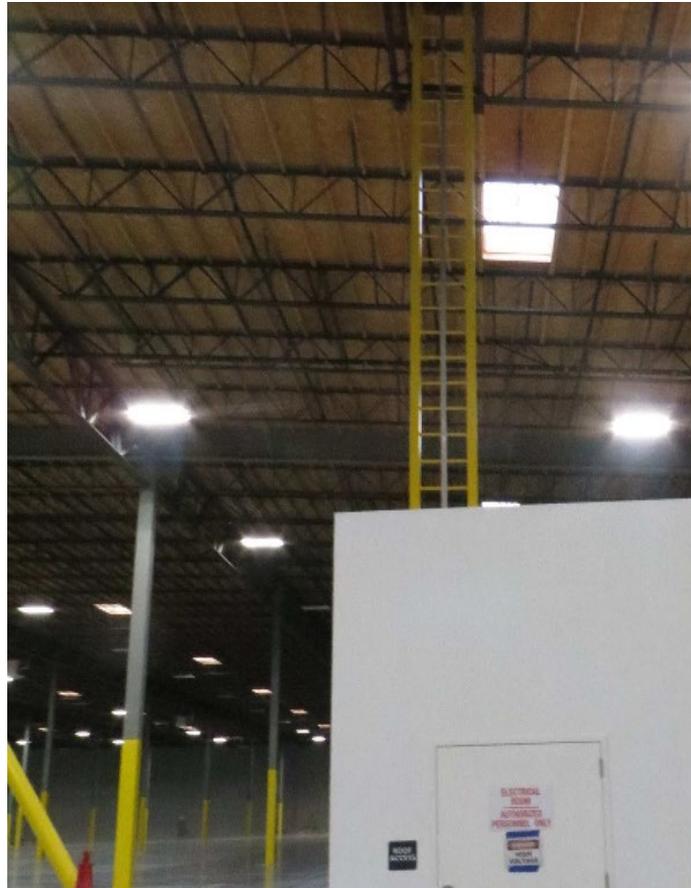
Fotografía 1. Escalera de mano fija para acceso al techo en el interior del almacén.
El acceso a la escalera estaba en el interior del cuarto de equipo eléctrico.

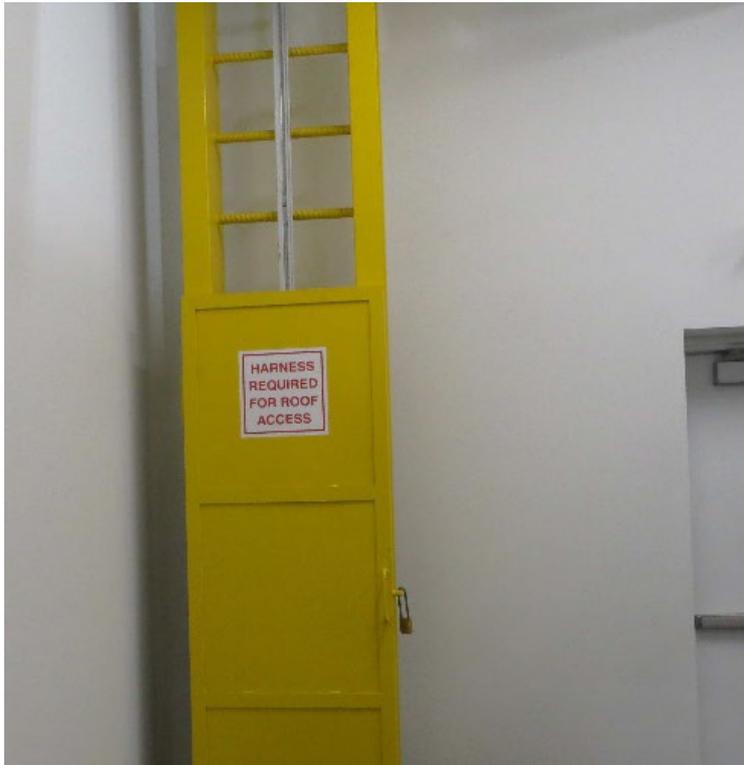
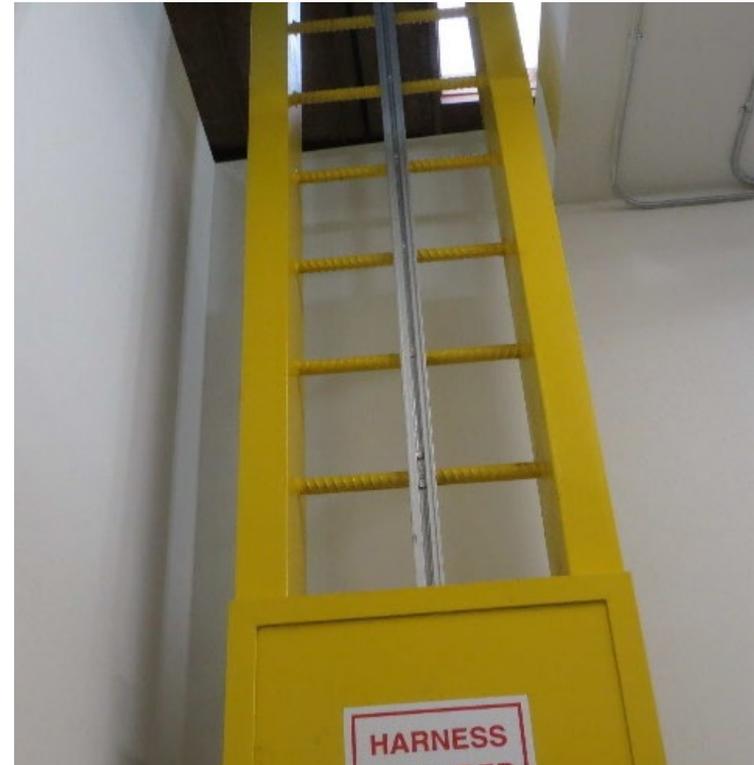
Los instaladores de techos no tenían el equipo de seguridad necesario para la escalera de mano, ni estaban enterados de que lo necesitaban. El superintendente entonces quitó el candado de la cubierta de la escalera. Uno de los instaladores de techos subió la escalera y pasó por una escotilla hacia el techo. Otro instalador de techos empezó a subir la escalera. El agua de lluvia que entró por la escotilla abierta del techo hizo que la escalera de mano estuviera resbaladiza, lo que le hizo perder su agarre en uno de los peldaños. Después cayó 10 pies sobre el techo de madera contrachapada del cuarto de equipo eléctrico. Fue hospitalizado con lesiones en el pecho y las piernas.

Fotografías 2 y 3. Dos vistas del punto de acceso con candado que se usó para obtener acceso al techo del almacén. En el momento del accidente no había un letrero que indicara que se requería protección contra caídas para usar la escalera.

- Asegurarse de que los empleados cuenten con los equipos, sistemas y dispositivos de seguridad necesarios para las tareas asignadas y estén capacitados en su uso correcto.
- Siga las instrucciones del fabricante al usar dispositivos de seguridad en escaleras de mano.

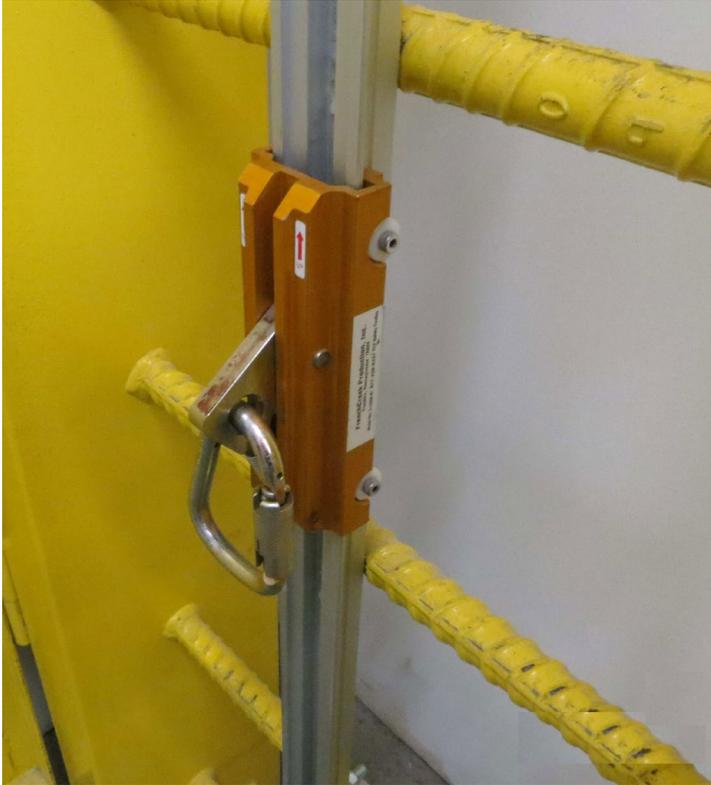
Fotografía 4. Sistema de seguridad de la escalera de mano, que consta de un carrito deslizante con un punto de amarre, sujeto a un riel montado en la escalera de mano.

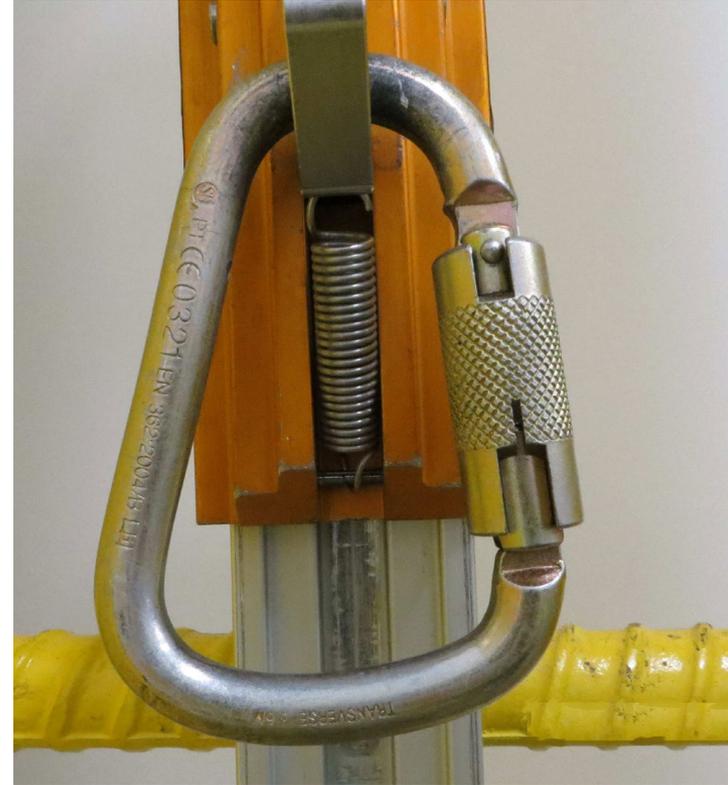
Fotografía 5. Mosquetón de seguridad al que el usuario puede conectar directamente el anillo en D delantero de su arnés de cuerpo completo.
