N.º DE INFORME:

71-212-2021-SP

Instalador de estructuras cae 8 pies de una escalera de extensión

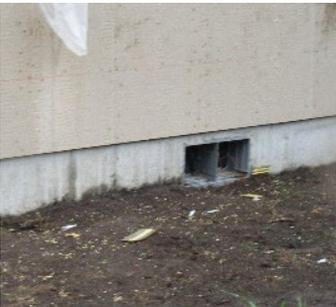
Tierra suave y dispereja en la que el instalador de estructuras colocó la base de la escalera de extensión.

Antes del incidente, el instalador de estructuras estaba preparándose para clavar una pieza de revestimiento de contrachapado a un fadón de la casa. Colocó una escalera de extensión de fibra de vidrio de 24 pies de longitud contra el costado de la casa. La base de la escalera estaba apoyada en tierra suave y dispereja. Empezó a subir la escalera con la intención de fijarla a la estructura superior de la casa. Mientras subía por la escalera, esta se deslizó a la izquierda y el trabajador cayó ocho pies hasta el suelo.

- Volver a revisar la estabilidad y nivelación después de subir los primeros peldaños.
- Atar la parte superior de la escalera, y la inferior si es posible, para evitar que se deslice de lado.
- Considerar la opción de usar estacas en las patas de la escalera para evitar que la base se deslice cuando se coloque en césped o tierra.
- No cargar materiales de construcción al subir una escalera de mano. Usar una grúa para subir los materiales a un sitio elevado.

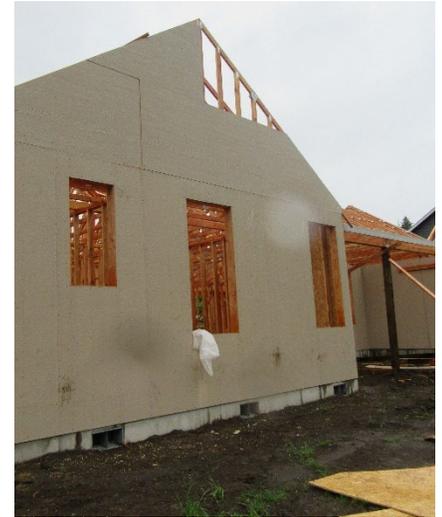
Costado de la casa en donde el instalador de estructuras colocó la escalera de extensión sobre tierra suave. Mientras subía, esta se deslizó y el trabajador cayó ocho pies.
