DATOS DEL INCIDENTE

71-222-2022-SP

Un trabajador de huerto que conducía un UTV es golpeado por un automóvil

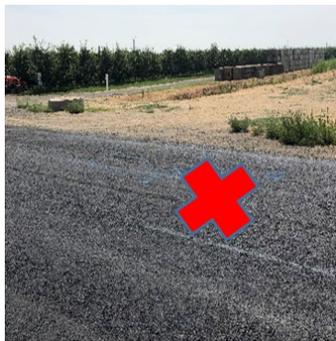
La X roja muestra el sitio donde el automóvil de pasajeros golpeó al UTV del trabajador en un camino pavimentado del condado.

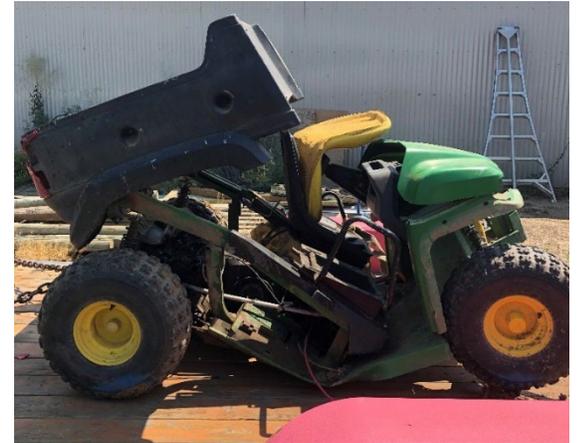
Cuando el automóvil alcanzó al UTV, lo golpeó por atrás y lo empujó 310 pies, casi la longitud de un campo de fútbol americano, antes de detenerse en un huerto adyacente al camino. Los trabajadores de respuesta a emergencias declararon al trabajador fallecido en la escena.

Vehículo utilitario (UTV) con daños por colisión provocados por el vehículo de pasajeros.

- Utilizar un remolque utilitario o un vehículo que pueda usarse de manera segura y legal en los caminos para transportar los UTV, ATV y otros vehículos todoterreno a los lugares de trabajo, a fin de impedir que usen caminos públicos cuando los fabricantes del vehículo consideren que dicho uso es inseguro o cuando lo restrinjan las ordenanzas locales.
