## Un trabajador de huerto que conducía un UTV es golpeado por un automóvil

**N.º DE INFORME:** 71-222-2022s-SP

**FECHA DEL INFORME:** 27 de junio de 2022

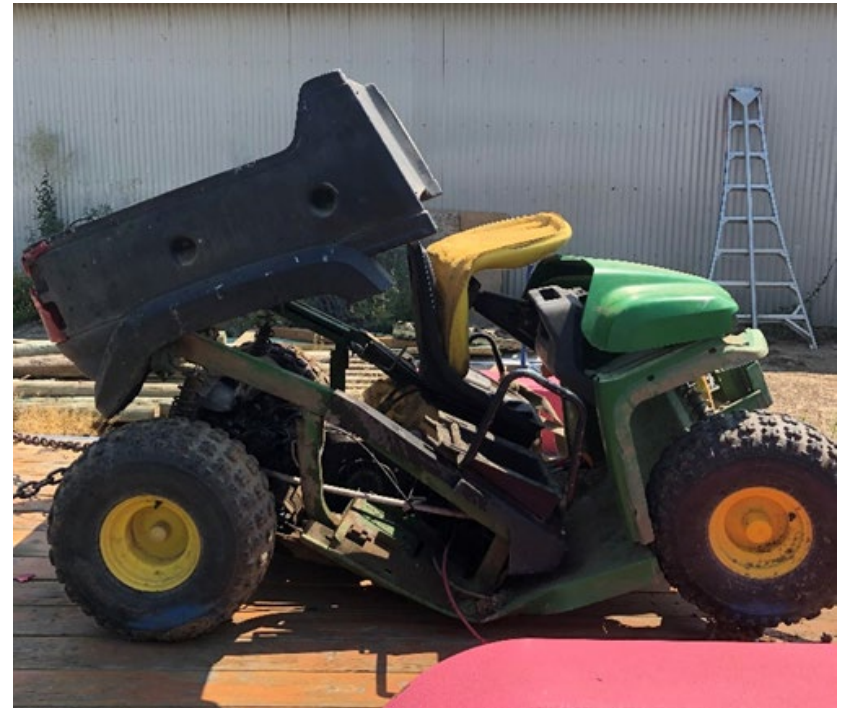
Un trabajador de huerto de 55 años de edad conducía un vehículo utilitario todoterreno con tracción en las cuatro ruedas (UTV, por sus siglas en inglés) cuando fue golpeado por un automóvil. El incidente ocurrió alrededor de las 4:30 a.m. Había poca luz en el exterior y faltaba una hora para el amanecer. El trabajador acababa de iniciar su turno del día.

Estaba conduciendo el UTV de un edificio del taller para recoger arándanos azules en un huerto. Tenía que recorrer 3.5 millas en caminos pavimentados del condado para llegar al huerto. Un automóvil de pasajeros se aproximaba detrás de él, en el mismo carril con circulación hacia el este. El conductor del automóvil tenía 16 años de edad y acababa de recibir su licencia de conducir.

El límite de velocidad era de 55 mph, pero no había señales de tráfico ni semáforos en la zona. No se sabe si los vehículos tenían las luces encendidas. Cuando el automóvil alcanzó al UTV, lo golpeó por atrás y lo empujó 310 pies, casi la longitud de un campo de fútbol americano, antes de detenerse en un huerto adyacente al camino. Los trabajadores de respuesta a emergencias declararon al trabajador fallecido en la escena.

- El programa de prevención de accidentes (APP) del empleador tenía una política de vehículos de motor que no mencionaba las directrices de seguridad del fabricante del UTV que prohibían conducir el vehículo en caminos públicos.
- La política de vehículos de motor del empleador no especificaba las ordenanzas viales y vehiculares del condado que restringían el uso de vehículos de motor todoterreno, incluyendo los UTV, en los caminos del condado. [RCW 49.09.455](#)

- Aunque se desconoce si las luces del UTV estaban encendidas cuando ocurrió la colisión antes del amanecer, las leyes estatales ordenan que las luces de los vehículos estén encendidas desde media hora después del atardecer hasta media hora antes del amanecer. La política de vehículos de motor del empleador no incluyó estos requisitos de uso de las luces. [RCW 46.37.020](#)

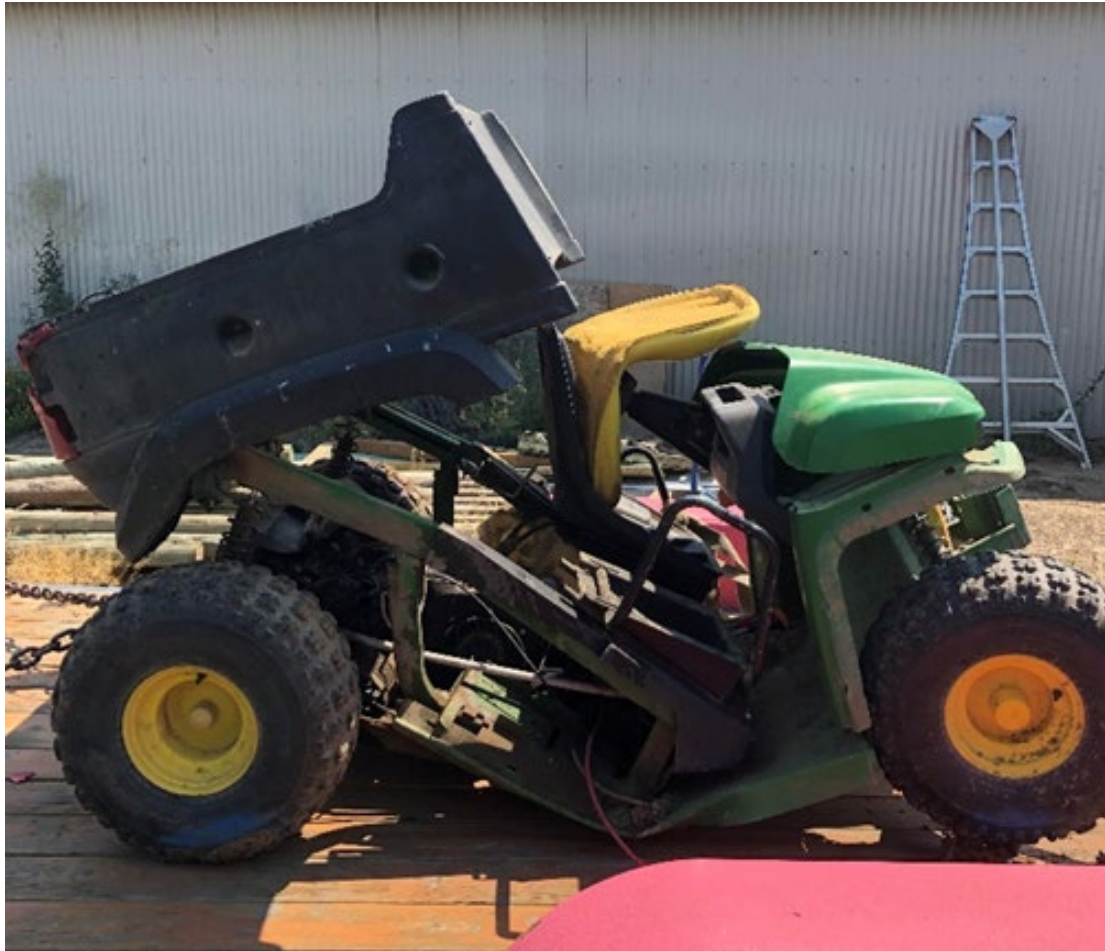
**Fotografía 1.** Vehículo utilitario (UTV) con daños provocados por el vehículo de pasajeros.

- Utilizar un remolque utilitario o un vehículo que pueda usarse de manera segura y legal en los caminos para transportar los UTV, ATV y otros vehículos todoterreno a los lugares de trabajo, a fin de impedir que usen caminos públicos cuando los fabricantes del vehículo consideren que dicho uso es inseguro o cuando lo restrinjan las ordenanzas locales.
- Como parte de su APP, los empleadores deben hacer un análisis de los riesgos de trabajo (JHA) de las tareas que requieran del uso de vehículos y equipo agrícola que pueda representar riesgos. Los trabajadores deben participar en la elaboración del JHA.

- Deben asegurarse de que las políticas del APP y la capacitación de seguridad indiquen a los conductores de UTV, ATV y otros vehículos todoterreno que sigan las directrices del seguridad del fabricante y las reglas viales y vehiculares de la localidad.
- Deben desarrollarse políticas del APP que ordenen a los conductores de UTV, ATV y otros vehículos todoterreno que enciendan las luces y usen cascos que cumplan con las normas del DOT y ropa reflectante de alta visibilidad cuando haya condiciones de poca visibilidad.

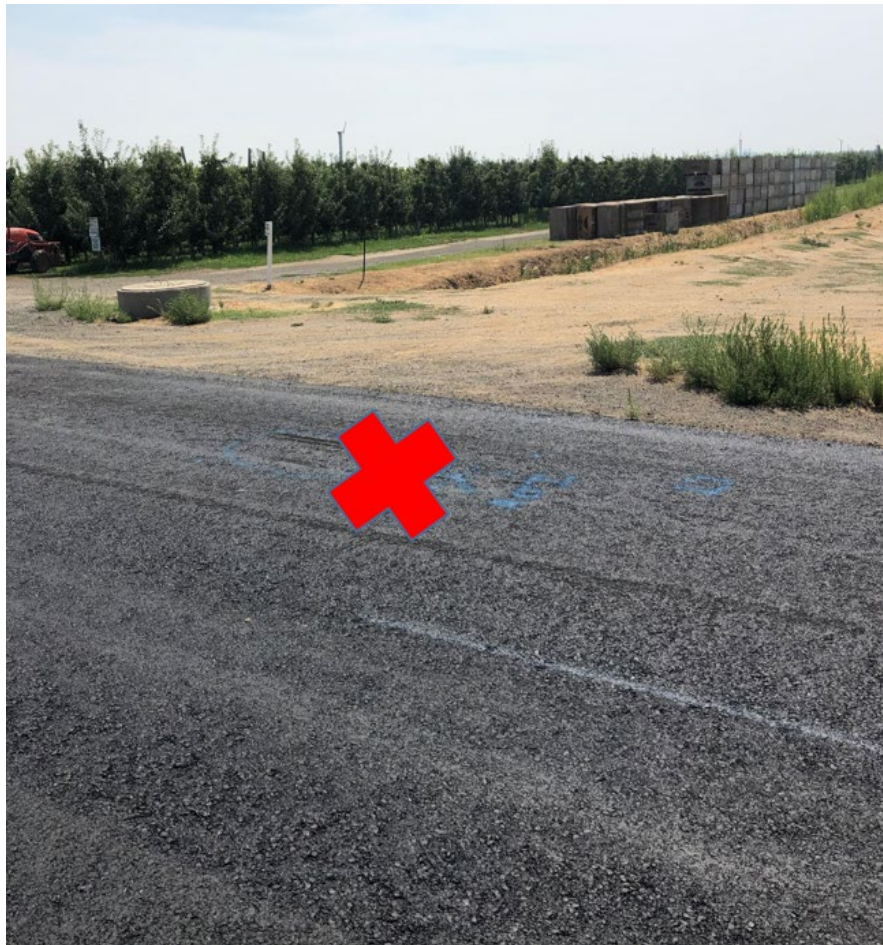
**Fotografía 2.** La X roja muestra el sitio donde el automóvil de pasajeros golpeó al UTV del trabajador cerca de la intersección de T del camino del condado con el camino de acceso al huerto de manzanos.

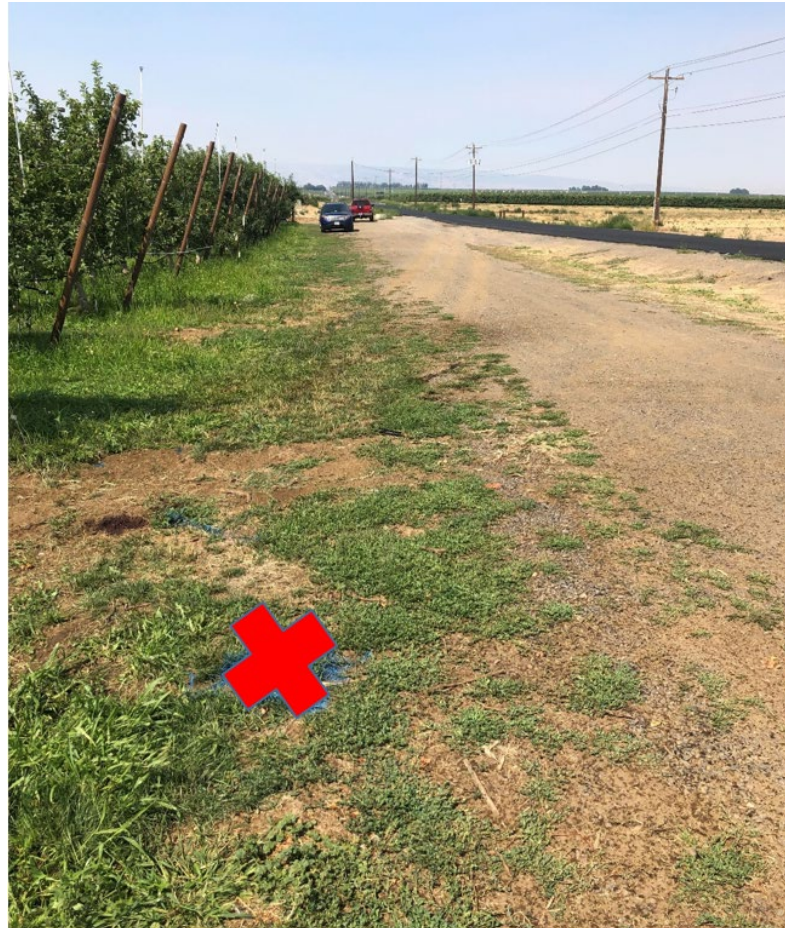
**Fotografía 3.** La X roja muestra el sitio donde el trabajador del huerto y el UTV se detuvieron después de ser golpeados y empujados 310 pies por el automóvil.
