DATOS DEL INCIDENTE

N.º DE INFORME:
71-223-2022-SP

Un trabajador de huerto que conducía una cuatrimoto sobrecargada sufrió una colisión en la carretera

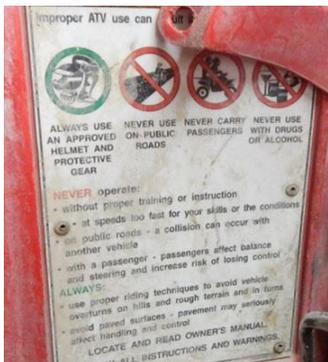
Una etiqueta de advertencia del fabricante en la cuatrimoto que muestre el requisito de uso de casco y la prohibición de uso en caminos públicos.

- El empleador no se aseguró de que los trabajadores siguieran las directrices del fabricante de la cuatrimoto, que indicaban no tener cargas que no estuvieran sujetas a las parrillas de carga delanteras y traseras del vehículo.
- El empleador no proporcionó cascos ni se aseguró de que los trabajadores los usaran de acuerdo con las directrices del fabricante.
- El empleador no prohibió a los trabajadores que condujeran las cuatrimotos en carreteras y caminos públicos, incluidos los arcenes, de conformidad con las normas vehiculares y viales del estado y con las directrices del fabricante.
- El empleador no se aseguró de que los trabajadores recibieran capacitación práctica y apropiada sobre seguridad en cuatrimotos.

- Proveer cascos que cumplan los requisitos del Departamento de Transporte e incluir requisitos y capacitación en su programa para prevención de accidentes (APP) que ordenen su uso a los conductores de cuatrimotos, vehículos utilitarios todoterreno (UTV) y otros vehículos todoterreno mientras conducen un vehículo.
- Como parte de su APP, hacer un análisis de los riesgos de trabajo (JHA) de las tareas que requieran del uso de vehículos y equipo agrícola que pueda presentar riesgos. Los trabajadores deben participar en la elaboración del JHA.
- Desarrollar requisitos de política del APP y capacitación de seguridad para que los conductores de cuatrimotos, UTV y otros vehículos todoterreno sigan las directrices de seguridad del fabricante, incluidos los procedimientos de carga, así como las leyes y ordenanzas vehiculares y viales del estado, el condado y la localidad.

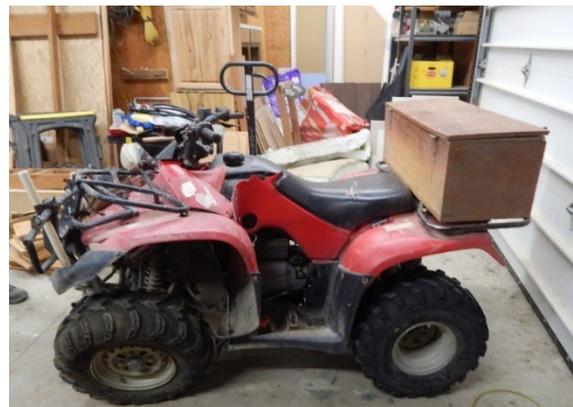
En el camino hacia al huerto, los dos trabajadores condujeron en un camino de acceso de gravilla hasta una intersección con una carretera estatal pavimentada. El camino tenía un ligero declive en donde se unía con la carretera. El trabajador con los tubos conducía al frente. Trató de girar a la derecha hacia el arcén de la carretera en dirección al sur, pero perdió el equilibrio y el control debido al impulso y a que los tubos bloquearon su capacidad para dirigir el vehículo. Atravesó la línea central hacia el carril con dirección al norte, en donde un camión de pasajeros que se aproximaba desplazándose al límite de velocidad de 60 mph golpeó a la cuatrimoto con la parte delantera izquierda de un remolque para caballos que estaba remolcando. El trabajador salió despedido de la cuatrimoto y falleció en la escena.

Cuatrimoto (ATV) con daños por una colisión con un remolque para caballos.
