Instalador de estructuras cae 25 pies del techo de una casa

N.º DE INFORME: 71-224-2022s-SP

ESCENARIO: Obra de construcción de casa nueva

TIPO DE EVENTO: Caída del techo

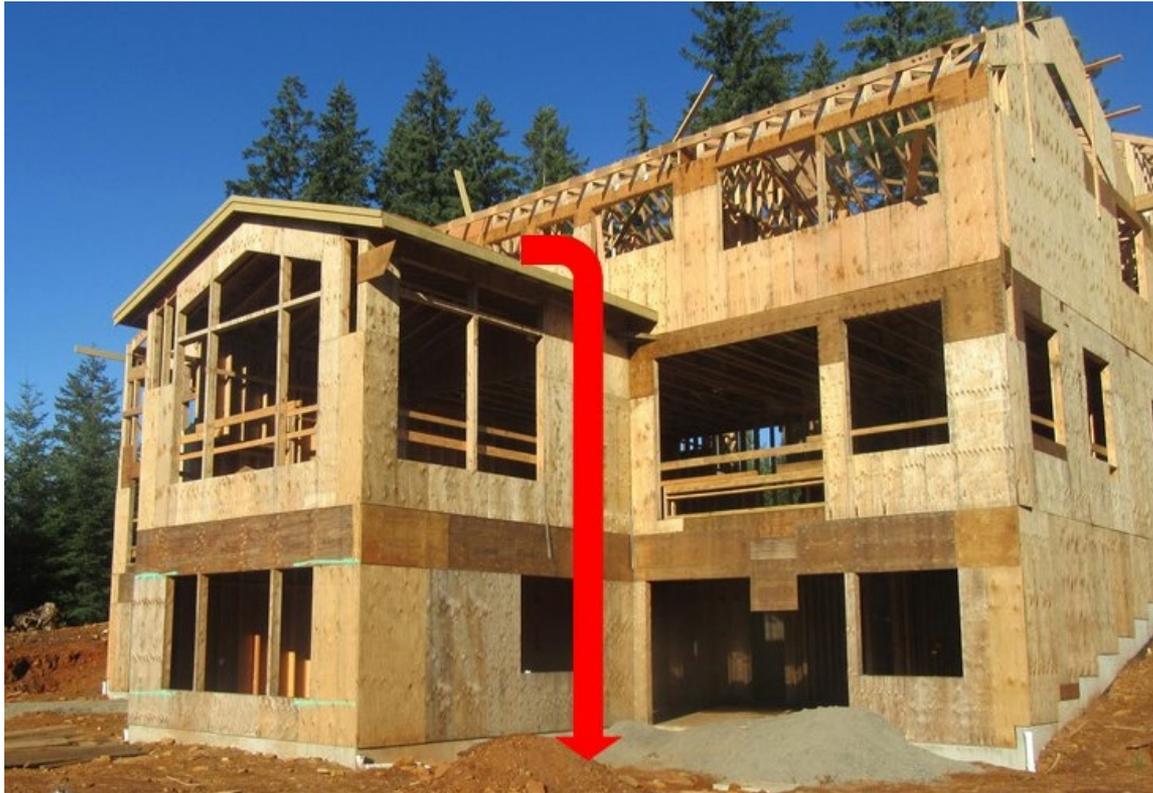
Alrededor de las 8 a.m., por motivos desconocidos, fue al techo ya revestido, con inclinación de 4/12, en la parte trasera de la casa. No estaba usando su arnés personal de protección contra caídas; lo había dejado en su vehículo. El techo revestido estaba mojado con rocía. Mientras estaba en el techo, cayó 25 pies hasta el suelo.

Fotografía 1. Casa donde un instalador de estructuras cayó 25 pies desde el techo revestido inferior trasero. No estaba usando protección contra caídas.

El empleador debe asegurarse de que los empleados expuestos a peligros de caída de cuatro pies o más mientras trabajan, excepto en trabajos de construcción de techos o al construir un avance sobre el borde en techos con poca inclinación, usen una de las siguientes opciones:

- Los empleadores deben
 - Realizar reuniones de seguridad previas al turno para determinar si los trabajadores realizarán tareas que los pondrán en riesgo de caídas y reforzar la necesidad de usar protección contra caídas.
 - Realizar inspecciones sorpresa de protección contra caídas para asegurarse de que los trabajadores se mantengan sujetos al 100%.
 - Aplicar con eficacia su programa escrito de seguridad.
- Los trabajadores deben usar la protección contra caídas provista por el empleador.

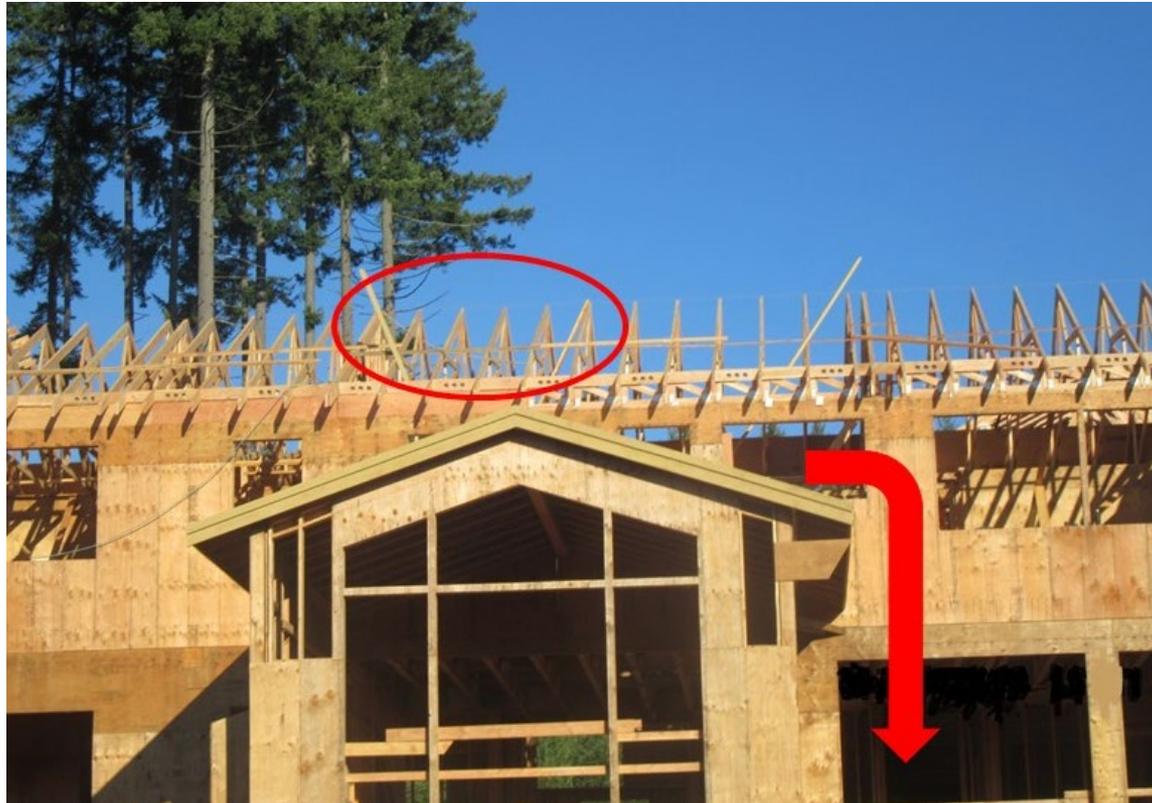
Fotografía 2. Se había instalado una cuerda salvavidas en una armadura (en el círculo) y estaba disponible justo debajo del borde superior del techo, frente a una ventana, donde el instalador de estructuras pudo haberla usado antes de subir al techo. La flecha muestra el lugar donde cayó el instalador de estructuras.

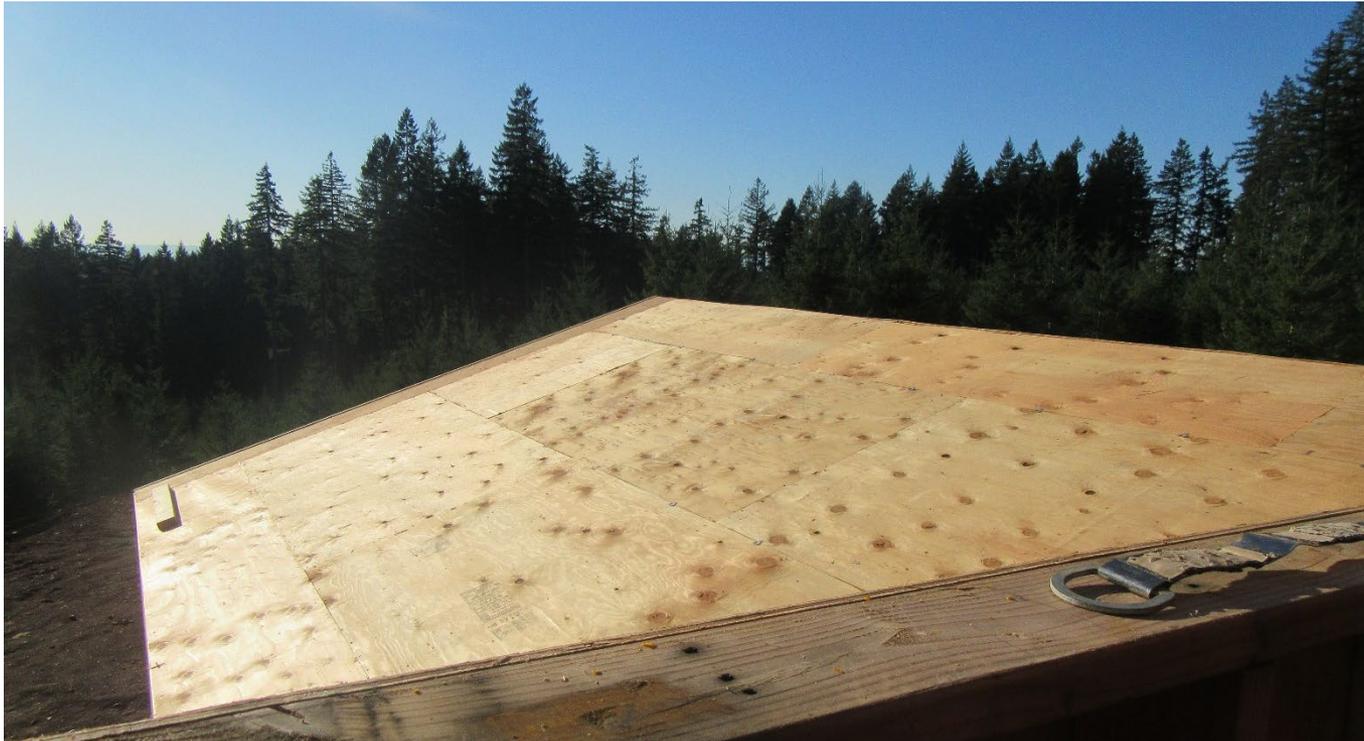
Fotografía 3. Vista desde el techo revestido inferior trasero. El instalador de estructuras cayó desde aproximadamente la mitad del borde del lado izquierdo. Un punto de anclaje en la ventana aún está visible en la parte inferior derecha.

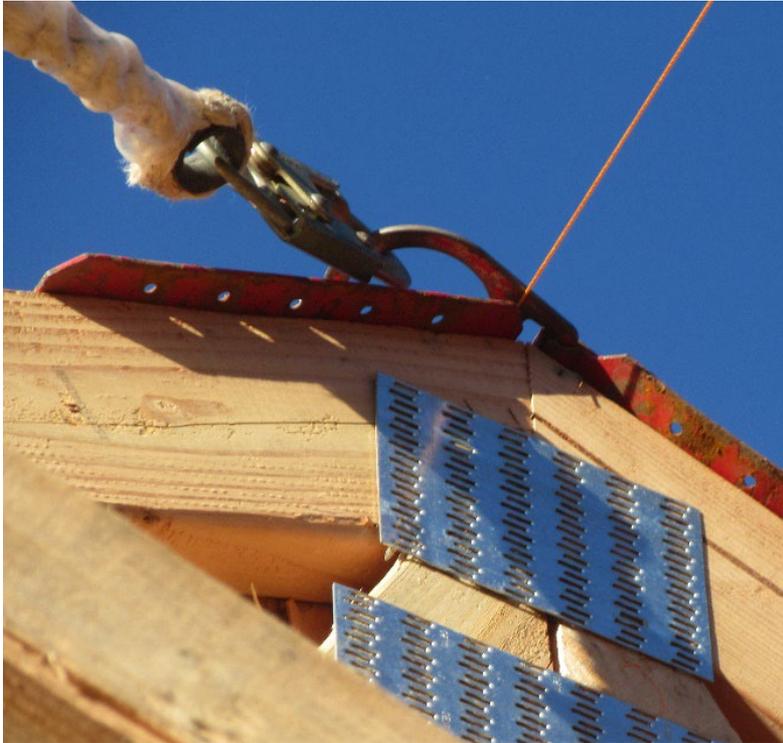
Fotografía 4. Punto de anclaje y cuerda salvavidas.

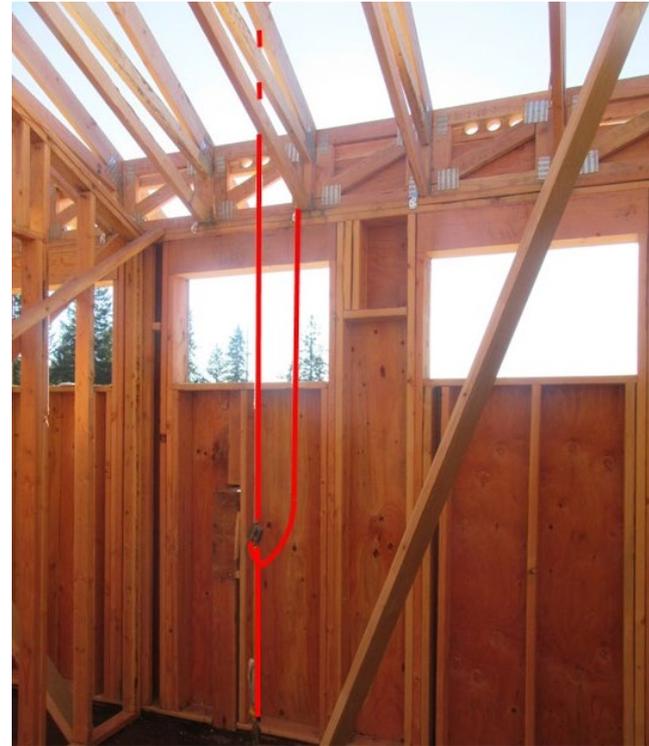
Fotografía 5. Cuerda salvavidas que pudo haberse usado. El techo al que subió el instalador de estructuras se encuentra en el otro lado de la pared.
