71-225-2022-SP

Operador aplastado entre montacargas y bastidor de almacenamiento

RESUMEN

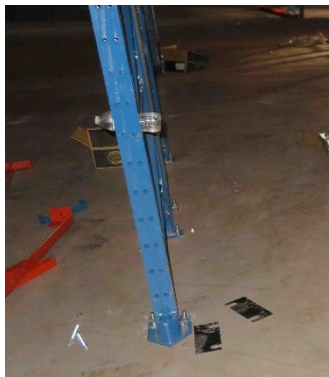
Cuñas niveladoras en el piso, cerca del soporte metálico donde los trabajadores estaban instalando bastidores.
