Instalador de paneles laterales cae 23 pies de andamio de palometa de gato

N.º DE INFORME: 71-227-2022s-SP

FECHA DEL INFORME: 19 de septiembre de 2022

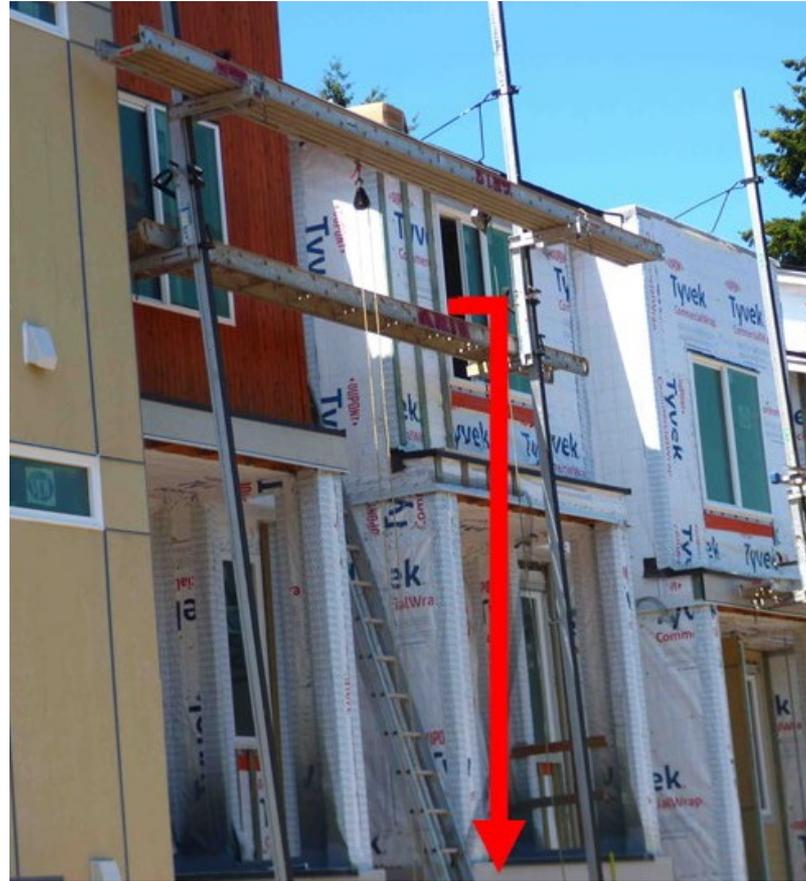
El día del incidente, el instalador subió a la plataforma del andamio al nivel del tercer piso del edificio usando una escalera de extensión. El andamio no estaba equipado con un sistema de barandillas; solamente tenía un banco de trabajo, que por sí solo no cumple los requisitos de un sistema de barandillas.

Fotografía 1. Andamio de palometa de gato sin barandillas desde el que el instalador cayó 23 pies.

- Proteger a todos los empleados en un andamio de caídas de diez pies o más a un nivel inferior, proporcionando: (a) Un sistema personal para detención de caídas; o (b) Barandillas. Para ver requisitos adicionales, consulte [WAC 296-880-30030](#)
- Asegurarse de que haya barandillas instaladas a lo largo de todos los lados abiertos y los bordes de plataformas. Consulte [WAC 296-874-20064](#)

- Usar barandillas en los andamios siempre que resulte práctico, en sustitución o de manera adicional a la protección personal contra caídas.
- Enfatizar el requisito de que los trabajadores mantengan sus amarres al 100%. Esto debe incluirse en el contrato de trabajo.
- Inspeccionar las operaciones con andamios al inicio de cada día antes de empezar los trabajos, y periódicamente durante el día, para asegurarse de que los trabajadores usen protección contra caídas.

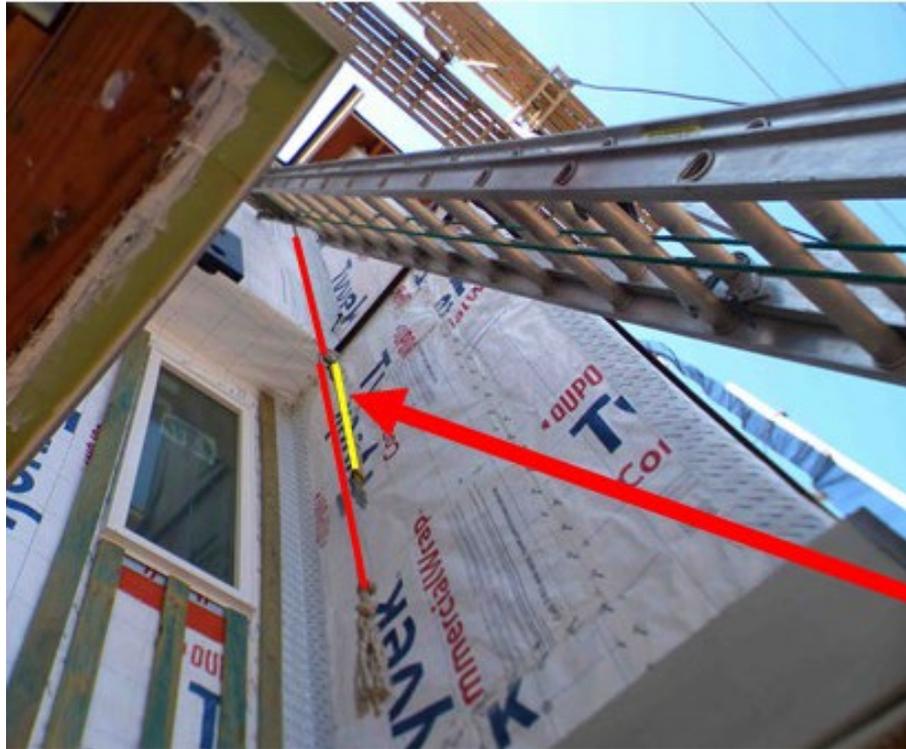
El instalador tenía su propio arnés de cuerpo completo, pero no lo estaba usando. El subcontratista proporcionó los andamios de palometa de gato y el resto del sistema personal para detención de caídas, compuesto de una cuerda salvavidas vertical con un amarre de cuerda y conector. El subcontratista exigía que los trabajadores de la obra usaran el sistema personal para detención de caídas.

Fotografía 2. Cuerda salvavidas con amarre de cuerda (en rojo) y conector (en amarillo) que el trabajador no utilizó, ya que no estaba usando su arnés de cuerpo completo. La plataforma y el banco de trabajo del andamio son visibles en la parte central superior de la fotografía.

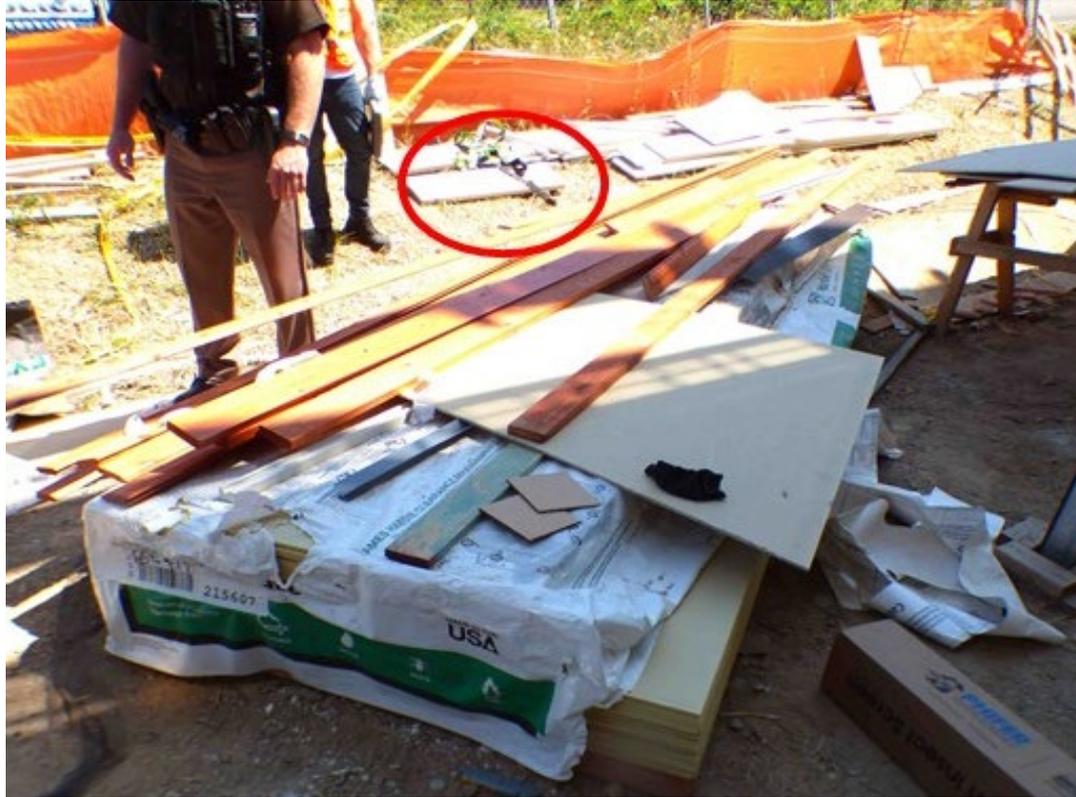
Mientras el instalador estaba trabajando desde la plataforma del andamio, cayó 23 pies, golpeando una pila de materiales de construcción en el suelo. Murió por golpes contundentes múltiples provocados por la caída.

Fotografía 3. Lugar donde el instalador golpeó el suelo después de caer 23 pies. Su arnés de cuerpo completo estaba en el fondo (en el círculo).

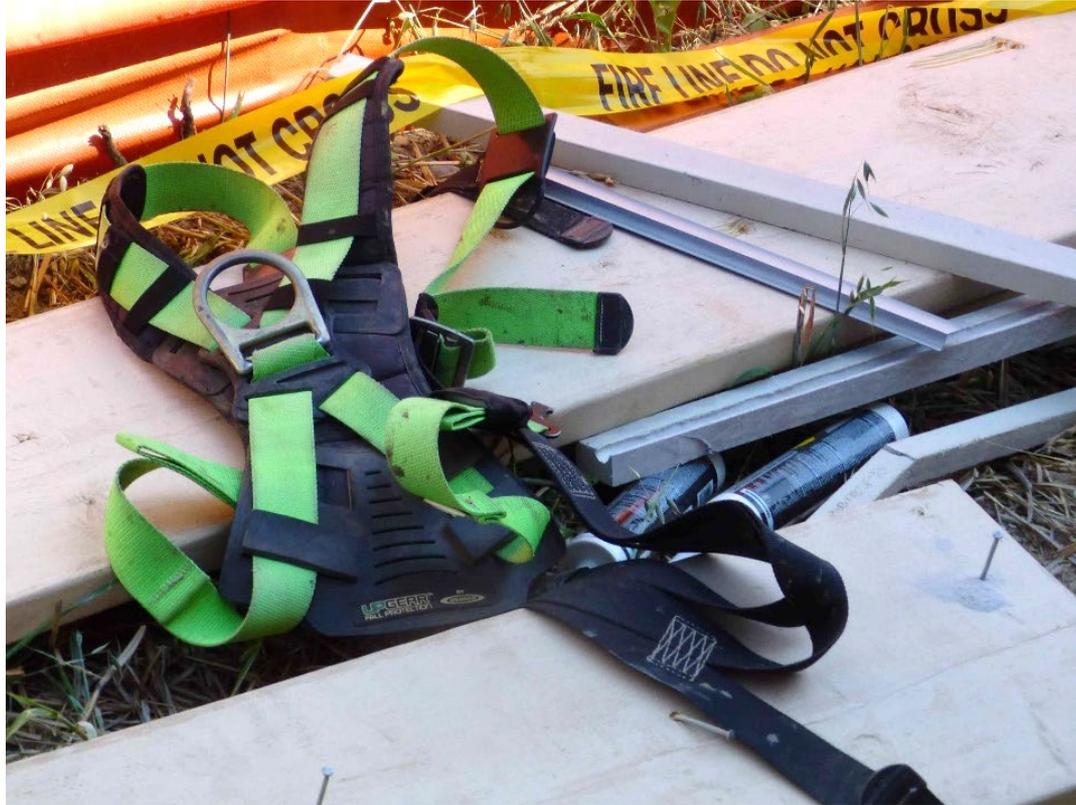
Fotografía 4. Arnés de cuerpo completo del instalador.

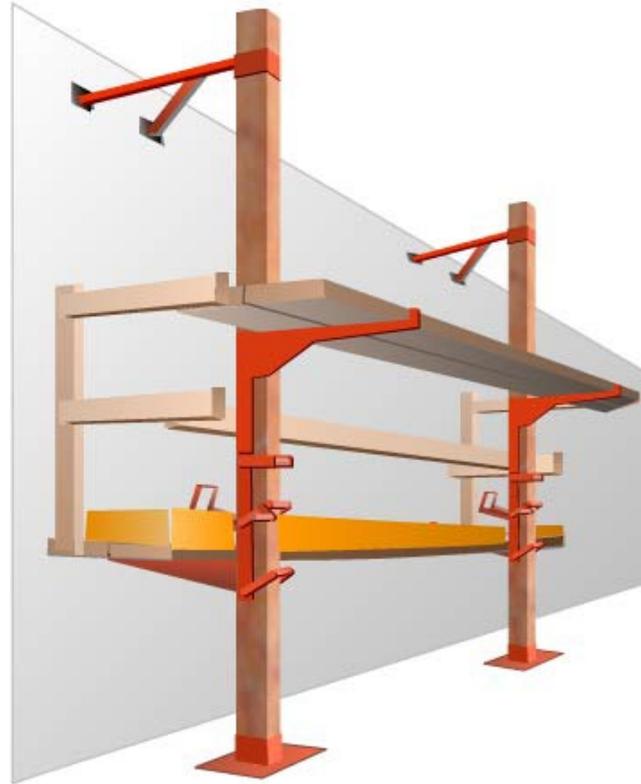
Ilustración 1. Andamio de palometa de gato con banco de trabajo y barandilla.
Cortesía de la Administración de Seguridad y Salud Ocupacional (OSHA).
