## La mano de un trabajador agrícola fue aplastada en una cosechadora de lúpulo

**N.º DE INFORME:** 71-232-2023s-SP

**FECHA DEL INFORME:** 30 de enero de 2023

**TIPO DE EVENTO:** Amputación / Máquina

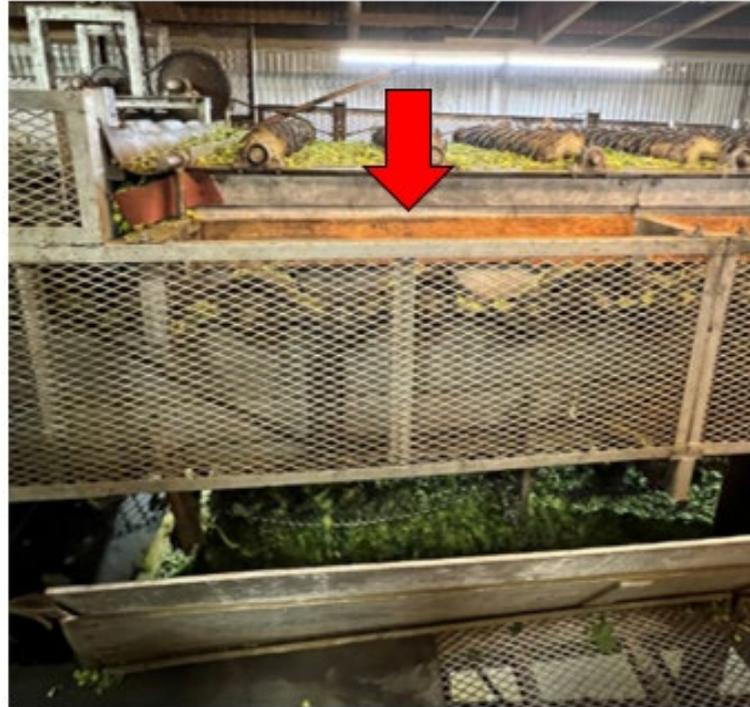
- El recogedor de la cosechadora de lúpulo tenía un protector horizontal de malla de acero que era demasiado bajo como para evitar que alguien introdujera la mano en una abertura de 11 pulgadas sin protección sobre la transmisión de cadena y engranajes.
- El trabajador no siguió su capacitación del empleador, que indicaba que debía notificar a un mecánico en jefe, que estaba cerca, para seguir los requisitos del procedimiento de bloqueo y etiquetado antes de limpiar residuos.

**Fotografía 1.** La máquina cosechadora de lúpulo en la que el trabajador destruyó su mano al tratar de retirar residuos. La flecha muestra la abertura sobre el protector horizontal de malla de acero y la transmisión de cadena y engranajes en donde el trabajador introdujo la mano. Debe señalarse la falta de advertencias de peligro y letreros sobre bloqueo y etiquetado en la máquina.

- A menos que su ubicación los aisle, todos los engranajes y las cadenas deben estar totalmente encerrados. Consulte [WAC 296-307-28030\(3\)](#).

- Si una máquina no puede ser protegida por su distancia y ubicación, los trabajadores deben ser protegidos de los peligros que representan las piezas rotatorias o giratorias usando uno o más métodos de protección. Deben asegurarse de que los protectores:
  - o Estén hechos de materiales fuertes y duraderos, como perfiles de hierro, metal sólido, metal expandido y malla de alambre.
  - o Se fijen de manera segura a la máquina, o a la estructura del edificio si no pueden fijarse a la máquina.
  - o Se inspeccionen y reciban mantenimiento con regularidad, o se reemplacen si no están en buenas condiciones de funcionamiento.

- Asegurarse de que los protectores protejan a los trabajadores, impidiendo que las manos u otras partes del cuerpo puedan pasar a través, por encima, por debajo o por un lado del protector y entrar en la zona de peligro; y que impidan que los objetos o residuos puedan caer sobre un trabajador o ser arrojados hacia él.
- Instalar letreros de advertencia en las máquinas o cerca de ellas, en las que recuerden a los trabajadores los peligros operativos y los requisitos de bloqueo y etiquetado, escritos en un idioma que todos los trabajadores entiendan.
- Realizar un análisis de los riesgos de trabajo (JHA, por sus siglas en inglés) para identificar los peligros operativos de la máquina y sus soluciones antes de utilizarla.

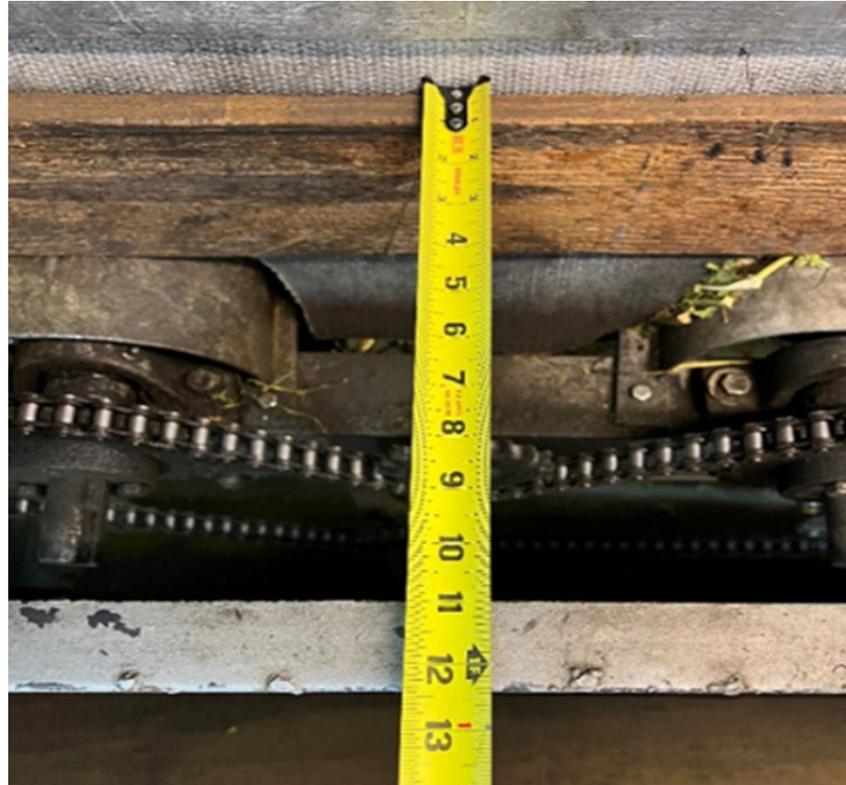
**Fotografía 2.** Acercamiento a la abertura de 11 pulgadas sin protección sobre la transmisión de cadena y engranajes en donde el trabajador introdujo la mano, que fue aplastada. Después del incidente se encontraron trozos desgarrados del guante del trabajador en la cadena.

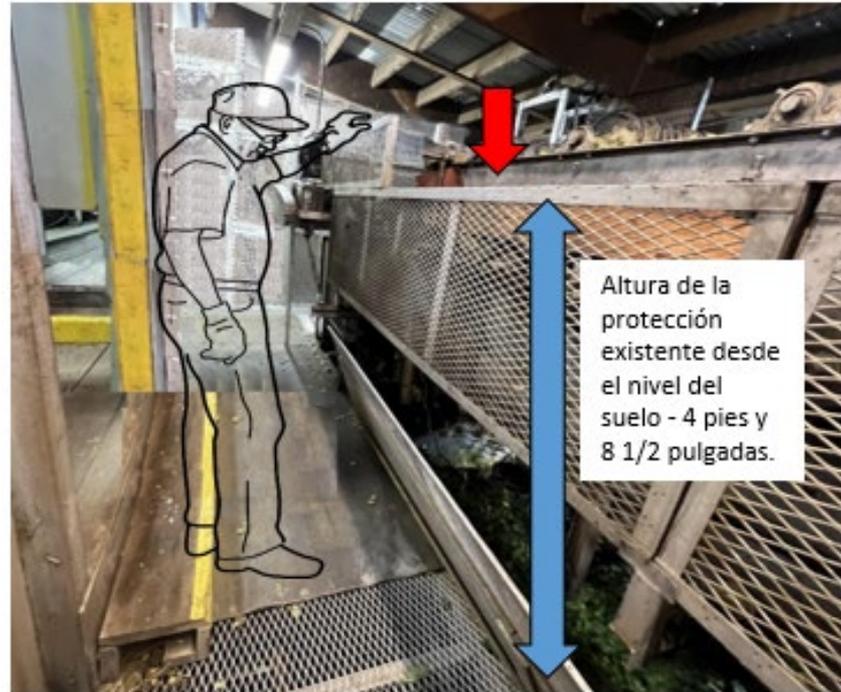
**Fotografía 3.** La fotografía muestra la silueta de un trabajador de pie junto al recogedor de la cosechadora de lúpulo, donde ocurrió el incidente. La flecha roja muestra el lugar aproximado en donde el trabajador introdujo la mano cuando fue destrozada por la transmisión de cadena y engranajes detrás del protector de malla de acero. La flecha azul muestra la altura del protector existente. Debe señalarse la falta de advertencias de peligro y letreros sobre los requisitos del procedimiento de bloqueo y etiquetado en la máquina.
