71-237-2023SP

Caída desde un techo metálico

Caer un instalador de techos del borde de avance de un techo metálico

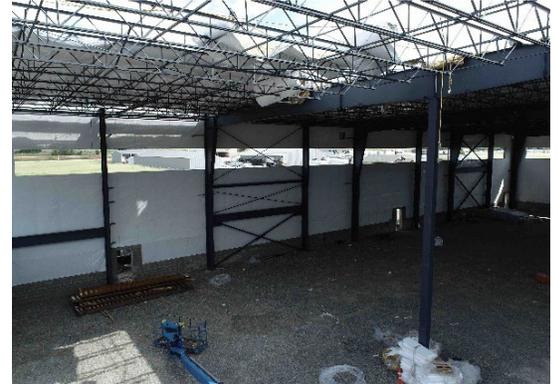
Interior del almacén donde el instalador de techos cayó 33 pies desde el techo sobre un piso de grava.
