Barrendero aplastado en elevador de pacas de una prensa de heno

N.º DE INFORME: 71-241-2023s-SP

ESCENARIO: Planta de procesamiento de heno

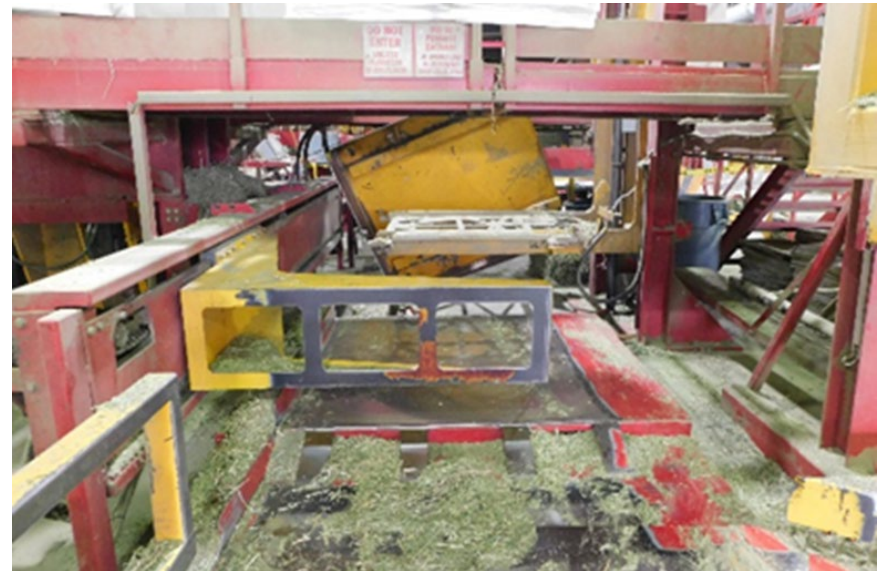
Un barrendero de 59 años de edad murió cuando fue aplastado en un elevador de pacas de una prensa de heno. Trabajó durante tres años para su empleador, un exportador de heno y paja, en el turno nocturno, barriendo el piso de la planta de procesamiento de heno.

Cuando ocurrió el incidente, el barrendero estaba desempeñando sus labores normales al limpiar el heno que cayó en el piso alrededor de la prensa de heno. Estaba usando una escoba con mango extendido, que le permitía barrer desde una distancia segura de las partes móviles de la prensa.

Sin embargo, poco justo después de la medianoche, el barrendero entró a una abertura de 10 pies de ancho debajo de la estación del operador de la prensa, hacia el elevador de pacas de heno. Durante la operación normal, el elevador bajaba las pacas terminadas de la prensa y usaba un dispositivo empujador para deslizarlas a través de una plataforma de salida para retirarlas y empaquetarlas.

El elevador estaba completamente elevado, a más de cinco pies sobre el suelo, cuando el barrendero caminó debajo de él. Unos segundos después, el elevador descendió y atrapó sus piernas contra el piso y su tronco sobre la plataforma de salida frente a él. Después, una paca de 1000 libras cayó sobre el elevador desde el expulsor superior y lo aplastó boca abajo durante 18 segundos, hasta que el empujador deslizó la paca sobre su torso.

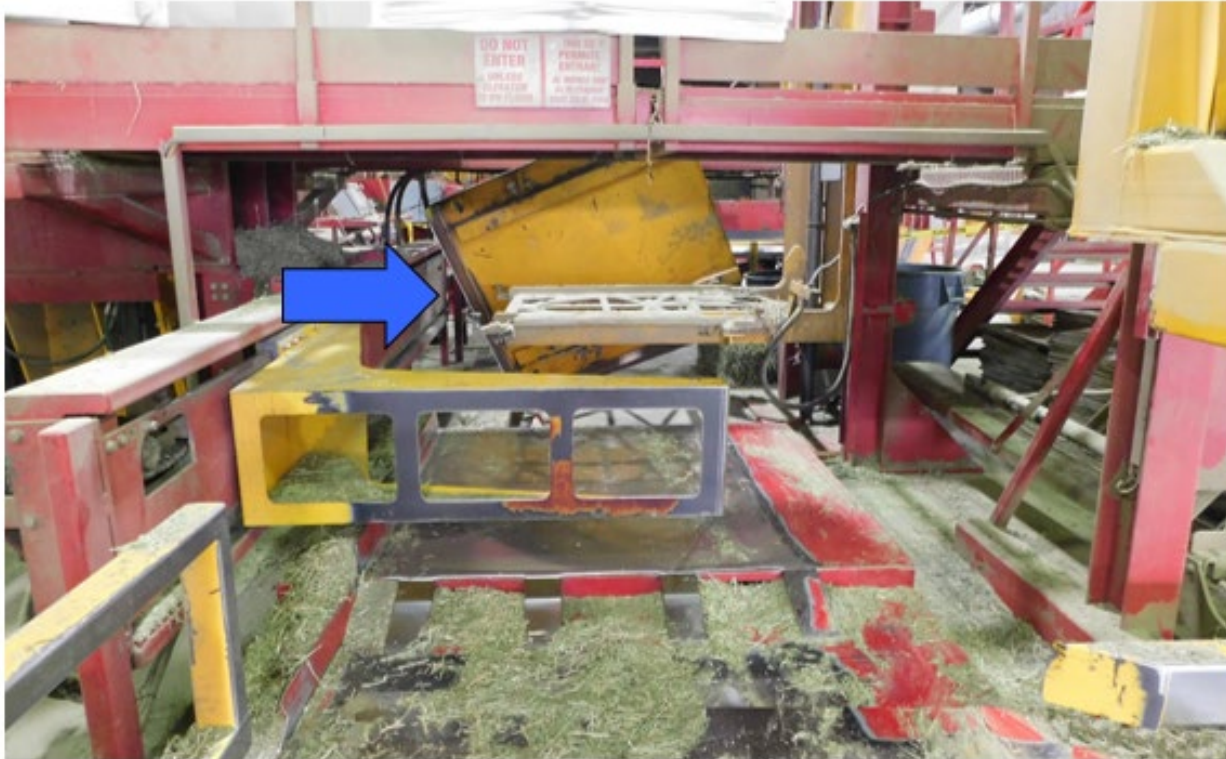
- La prensa de heno no tenía barrera física que impidiera que los trabajadores entraran al elevador mientras la máquina estaba funcionando. El empleador dijo que no se instalaron barreras porque el barrendero no podría mantener limpia el área.

- Un letrero de advertencia del fabricante sobre la plataforma de salida decía: "No se permite entrar a menos que el elevador esté en el piso" en inglés y en español. La capacitación de seguridad para la prensa de heno del empleador era más protectora al enseñar a los trabajadores a nunca entrar a la prensa cuando no estuviera bloqueada. No había señales en la máquina en donde el trabajador entró.
- El empleador no se aseguró de que el programa de capacitación de seguridad de la prensa fuera eficaz y aplicado.

Fotografía 1. Elevador de pacas de la prensa de heno con plataforma de salud y dispositivo empujador al frente. La flecha señala el elevador y la mesa amarilla que se desprendió de él cuando el trabajador fue aplastado. Hay signos de advertencia en el bastidor de la máquina, sobre el elevador. El trabajador entró al área desde atrás.

- Supervisar, evaluar y hacer valer los requisitos del procedimiento de bloqueo/etiquetado (LOTO, por sus siglas en inglés) de acuerdo con la capacitación de seguridad de la prensa de heno y el manual de seguridad del fabricante de la máquina.
- Realizar evaluaciones de riesgos con el fabricante de la máquina para mejorar las características de protección, como vallas de seguridad, protectores fijos, puertas con enclavamiento, cortinas fotoeléctricas y estaciones de parada de emergencia.

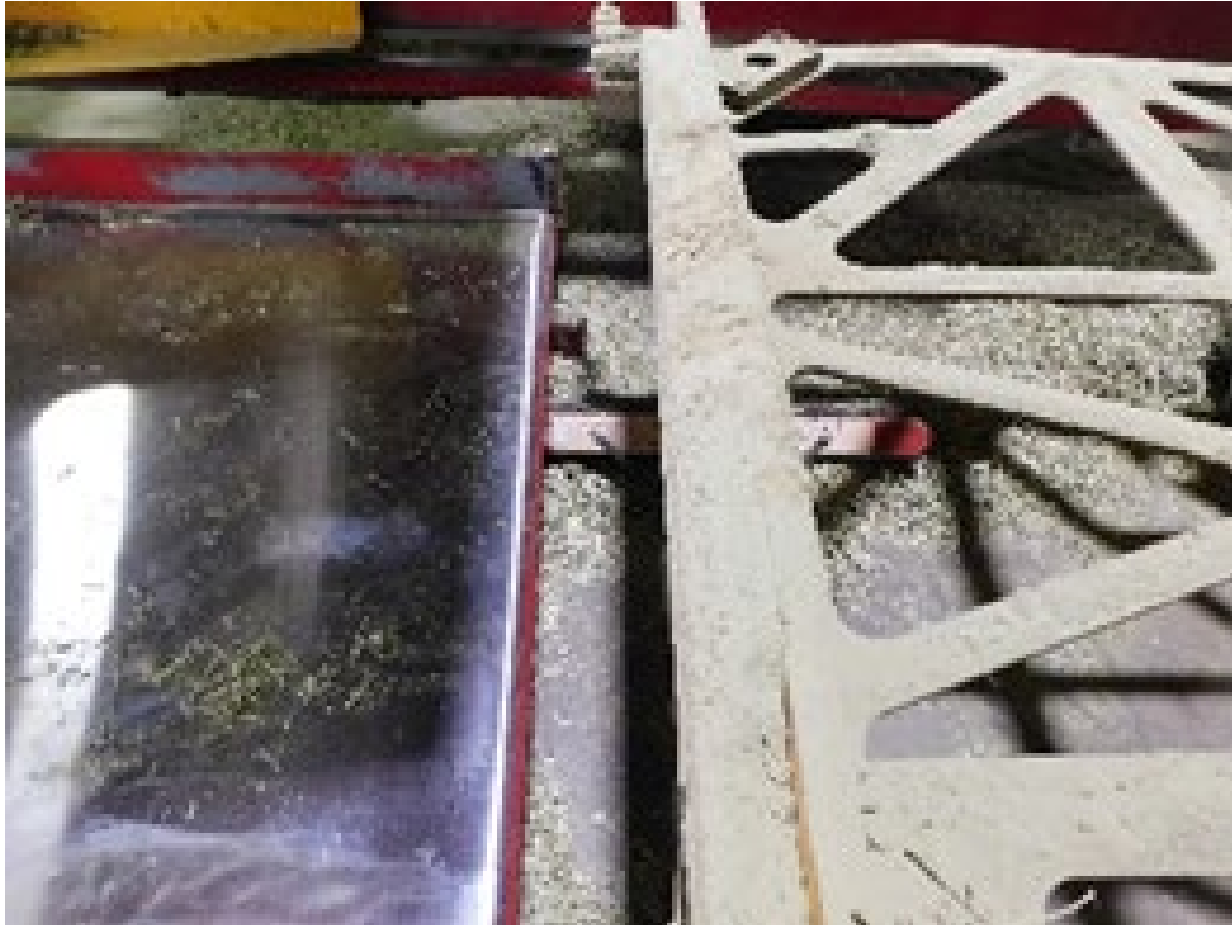
Fotografía 2. Punto de pellizco entre el elevador de pacas descendido a la derecha y la plataforma de salida a la izquierda.

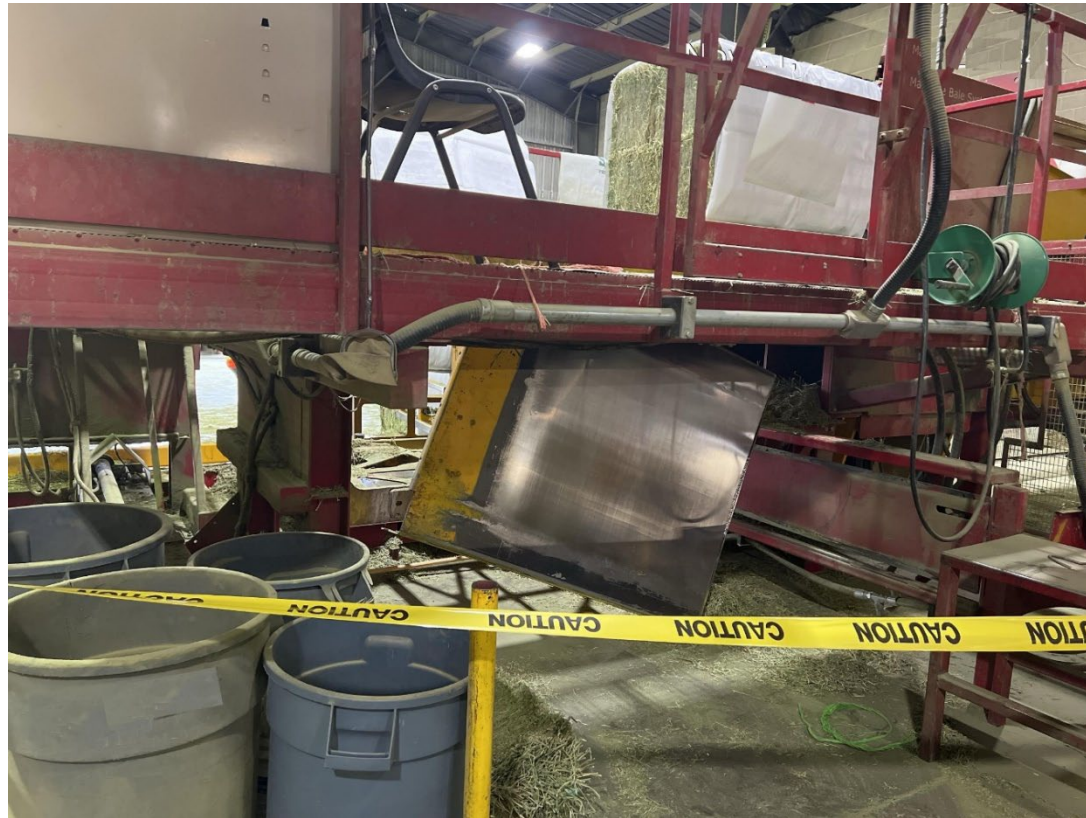
Fotografía 3. Área sin protección detrás del elevador de pacas de heno en donde el trabajador entró antes de ser aplastado. Debe señalarse la falta de advertencias de peligro y letreros sobre los requisitos del procedimiento de bloqueo y etiquetado.
