Observador pierde las puntas de los dedos de la mano en el acoplador rápido de la excavadora

N.º DE INFORME: 71-242-2023s-SP

FECHA DEL INFORME: 17 de julio de 2023

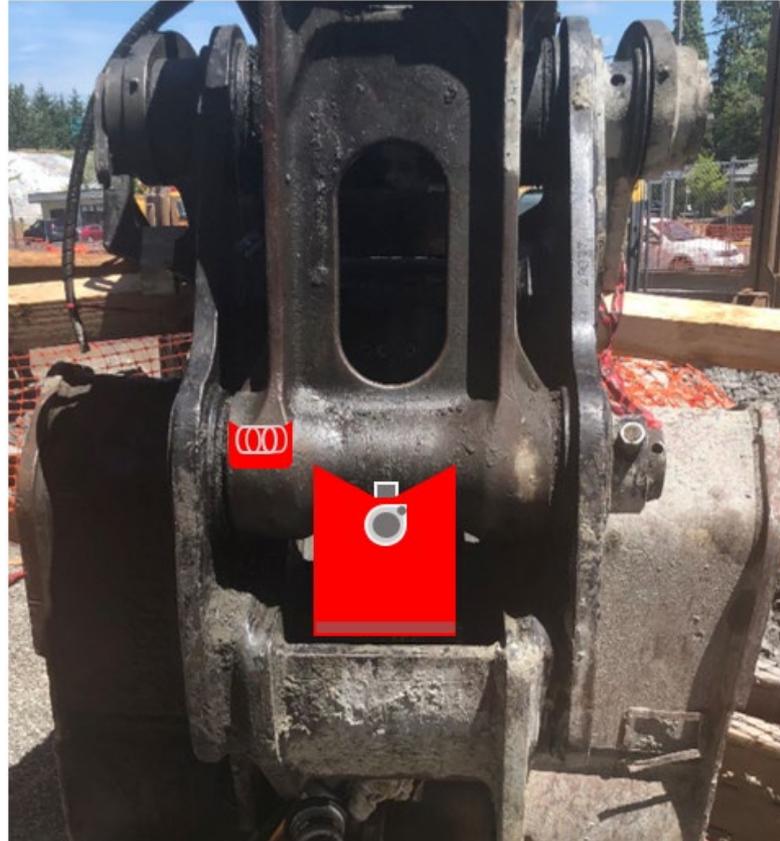
En ese preciso momento, el observador se dio cuenta de que la traba de seguridad del acoplador rápido estaba en el suelo. Se había separado del acoplador en el punto en el que conectaba el cangilón con la excavadora. Él recogió la traba y la movió al frente del cangilón, donde usó las manos para palpar dentro del acoplador e intentó volver a poner la traba. De repente, la cuña del acoplador se encajó en su lugar y le aplastó los dedos entre ella y el cangilón.

Fotografía 1. El acoplador rápido que conecta el cangilón con el brazo de la excavadora, con ilustraciones de las ubicaciones aproximadas de la cuña (al centro) y la traba de seguridad (a la izquierda). No se muestra a escala.

- Capacitar a los operadores de equipo y a los trabajadores en tierra para que:
 - Nunca pongan las manos dentro del acoplador rápido ni en ningún lugar cerca del mecanismo de unión mientras el sistema hidráulico esté presurizado o la máquina esté encendida;
 - Nunca intenten reparar el equipo averiado y que notifiquen a los supervisores del lugar cuando sospechen o noten problemas con el equipo; y
 - Siempre comuniquen sus intenciones y esperen recibir confirmación antes de proceder.

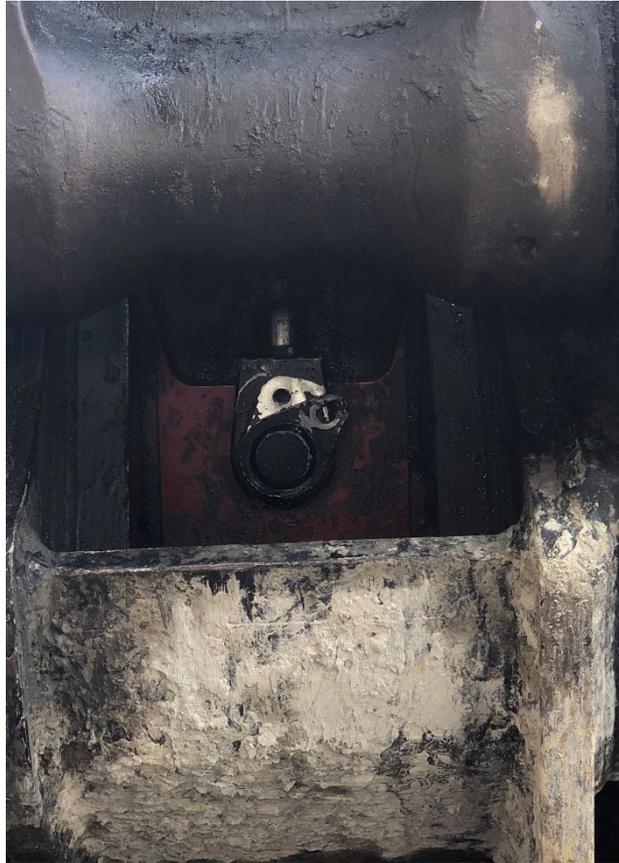
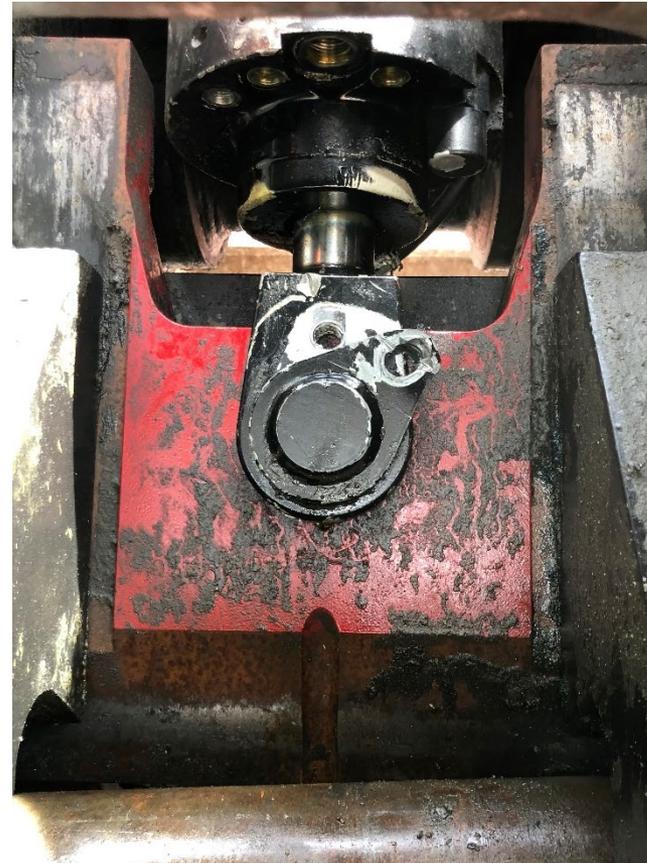
Fotografías 2 y 3. Vista del pistón dentro del acoplador a la izquierda y primer plano de la cuña en posición desenganchada a la derecha.

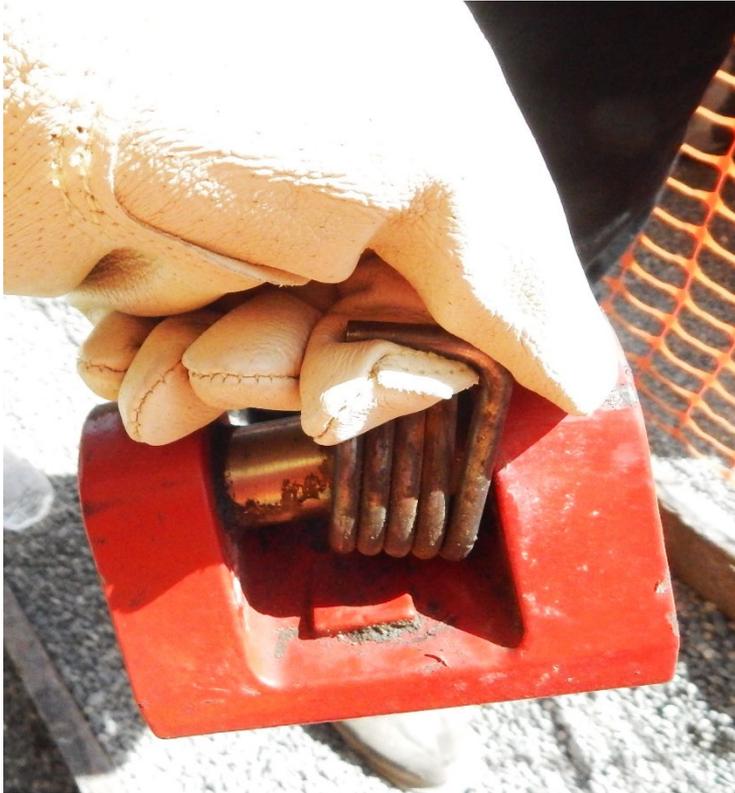
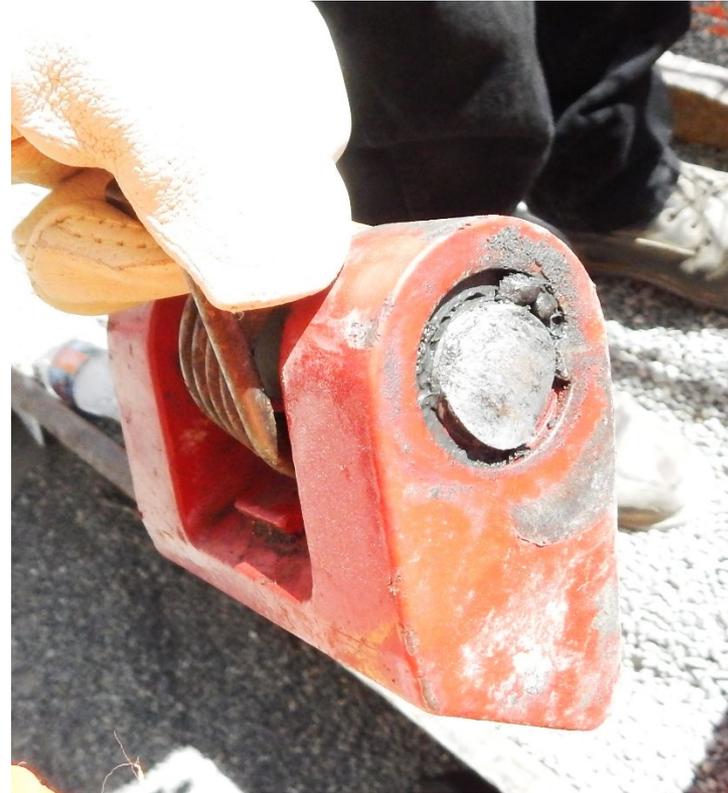
Fotografías 4 y 5. Dos vistas de la traba de seguridad que se separó de la máquina y que el observador intentaba volver a poner cuando se le aplastaron los dedos.

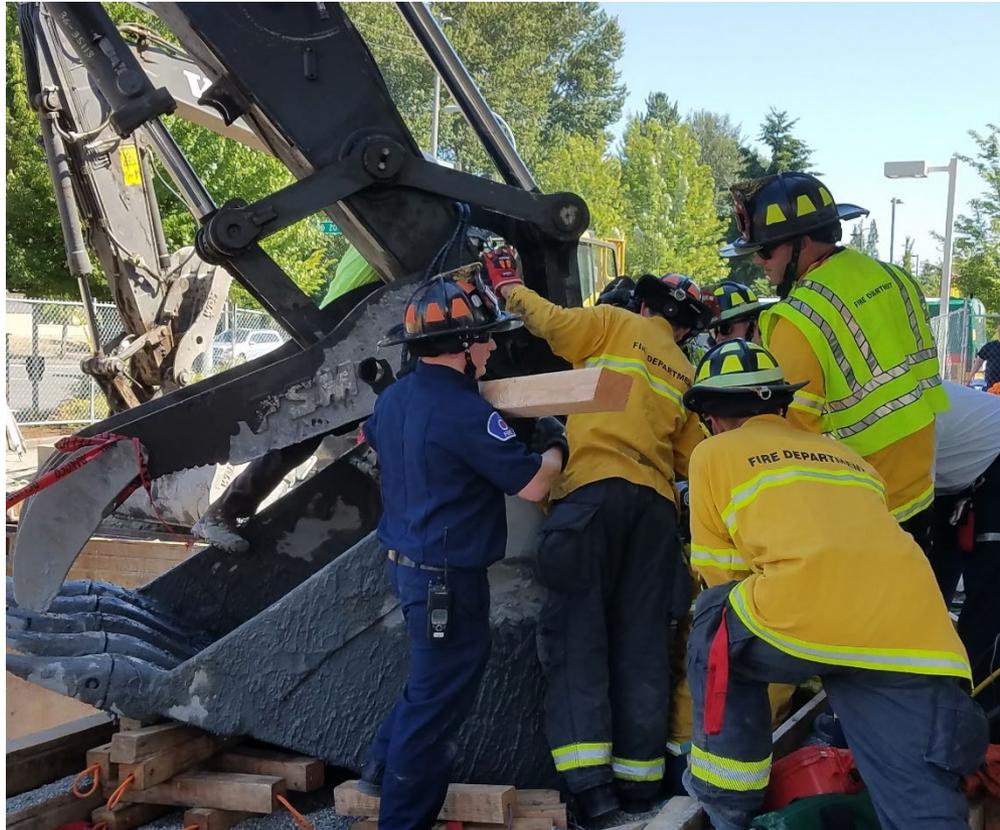
Fotografía 6. Rescatistas usan una abrazadera para impedir que el cangilón se desplazara, así como otras herramientas usadas al tratar de sacar los dedos del observador del acoplador.

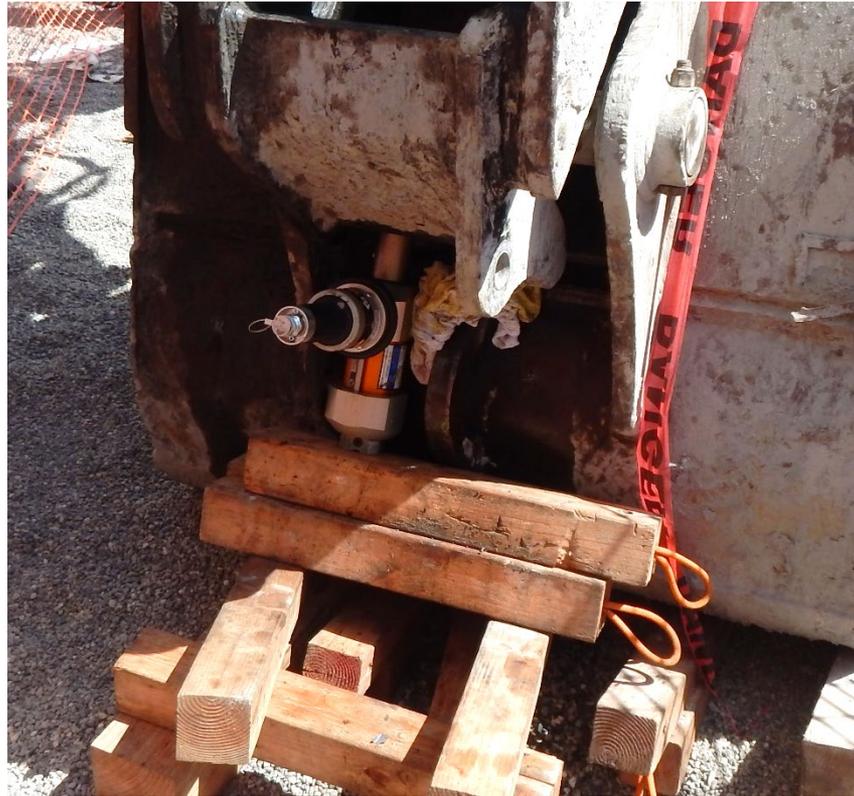
Fotografía 7. La abrazadera y la herramienta que usaron los rescatistas para estabilizar el cangilón y hacer retroceder la cuña al intentar liberar los dedos del observador.
