Informe de fatalidad

Superintendente de campo se cae por la abertura de un tragaluz*

Caso No.: 06WA01101

Reporte SHARP No.: 71-51-2006

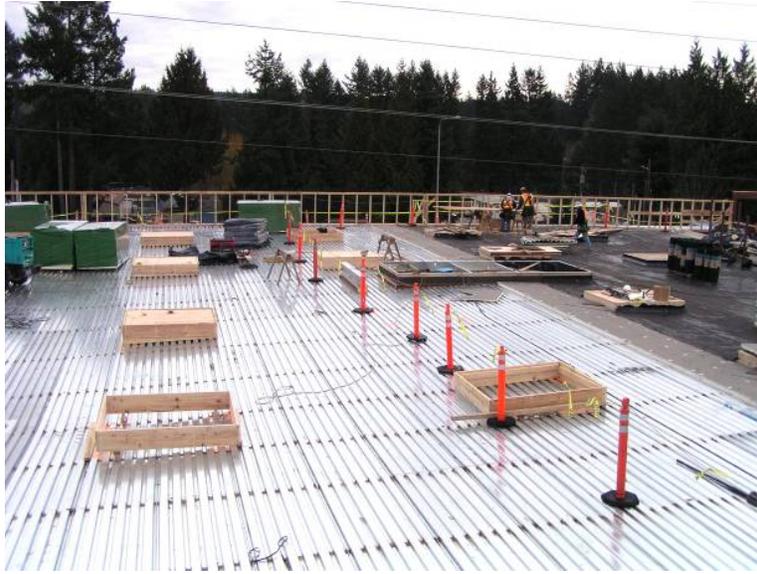
El 18 de febrero de 2006, un superintendente de campo murió cuando se cayó por la abertura de un tragaluz. La víctima de 62 años, con 30 años de experiencia como gerente y supervisor de construcción, trabajó para su patrón actual por 7 meses. El incidente ocurrió en una tienda de abarrotes en construcción, cuando los trabajadores habían cortado las aberturas para los tragaluces en la cubierta metálica de un techo. Dos trabajadores estaban en el proceso de instalar bordes y cubiertas temporales como preparación para la instalación de los tragaluces. La víctima les pidió a los dos trabajadores que le ayudaran a mover escombros de la cubierta metálica y una pieza de equipo para que pudieran continuar con su trabajo. Los trabajadores cubrieron la abertura parcial en la que estaban trabajando atornillándole una viga 2 x 4 de ocho pies de largo sobre ella. La víctima estaba caminando de una sección del techo a otra sosteniendo en la mano un pedazo de escombros de la cubierta, cuando se paró en la cubierta cortada que estaba mantenida en su sitio por la de 2 x 4 y se cayó por la abertura 18 pies hasta el suelo. Ni la víctima ni los otros dos trabajadores estaban usando protección contra caídas.

Foto: La fotografía de arriba muestra el sitio del incidente donde el supervisor se cayó a través de una abertura para un tragaluz parcialmente cortada y sin protección.

- ! Las aberturas temporales en techos y pisos deben cubrirse con material capaz de soportar la máxima carga potencial.
- ! La cubierta metálica debe permanecer en su sitio hasta inmediatamente antes de que se vaya a instalar el tragaluz.

- ! Si no se usan cubiertas o protección contra caídas, deben colocarse barandales estándar para proteger a los trabajadores de caer por las aberturas temporales en techos y pisos.

- ! Los patrones deben desarrollar e implementar un plan de trabajo específico de protección contra caídas para el sitio.
- Utilice procedimientos alternos de trabajo para minimizar el riesgo de caer. Por ejemplo, después de este incidente el patrón empezó a usar un elevador de tijera de modo que los trabajadores pudieran cortar los huecos para los tragaluces por debajo de la cubierta metálica.
