# NARRACIÓN DE FATALIDADES

## Operador de tractor aplastado por un tráiler

**Industria:** Finca de lúpulos

**Tipo de accidente:** Tractor/trabajador aplastado

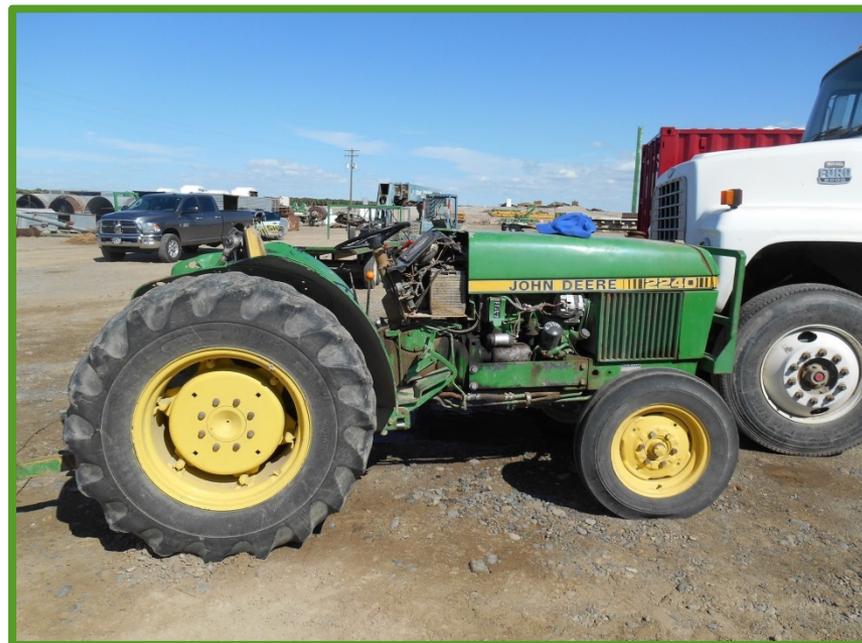
El 31 de agosto de 2014, un trabajador de una finca de lúpulos de 22 años de edad fue aplastado por un tractor que le cayó encima. Él estaba operando un tractor que remolcaba un tráiler cuando el tráiler se desconectó yendo hacia adelante encima del tractor y aplastando al trabajador.

Los investigadores determinaron que el tráiler estaba conectado al tractor incorrectamente. En vez de usar un gancho seguro para conectar la lengüeta del tráiler al enganche del tractor, se usó un tornillo. No se encontró ninguna evidencia física en el lugar que indicara que el tornillo estaba asegurado en la parte inferior para prevenir que se saliera. Se encontró que el tractor estaba en su velocidad más alta con el acelerador de mano en la posición más baja (indicando que la víctima estaba usando el acelerador de pie para controlar la velocidad del tractor). Estos dos datos sugieren que el tractor estaba viajando a una alta velocidad. Además no había una Barra Protectora contra Vuelcos (ROPS) en el tractor. Una Barra Protectora contra Vuelcos pudo haber proporcionado protección al operador cuando el tráiler cayó encima del tractor.

- Opere los tractores a una velocidad segura al remolcar un tráiler. La velocidad excesiva puede causar que un tráiler salte y cause que la conexión con el tráiler falle.
- Adjunte ganchos de tráiler a los tractores de manera que siempre estén disponibles para usarse al remolcar cualquier carga.

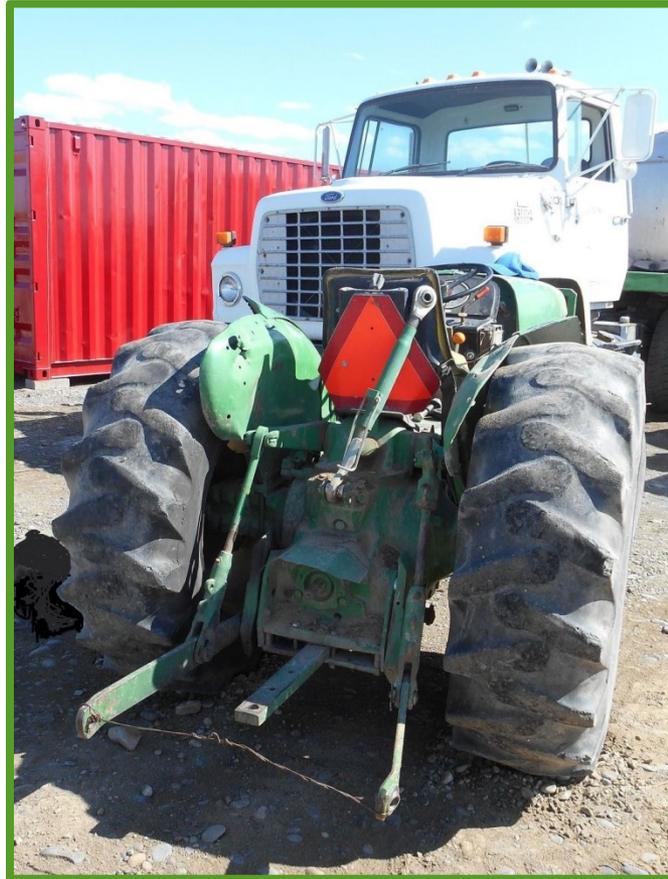
Escena del incidente que muestra la parte trasera del tractor que la víctima estaba operando en el campo de almacenamiento de equipo de su empleador cuando el tráiler que la víctima estaba remolcando se desconectó del tractor, cayó encima del tractor y lo aplastó.

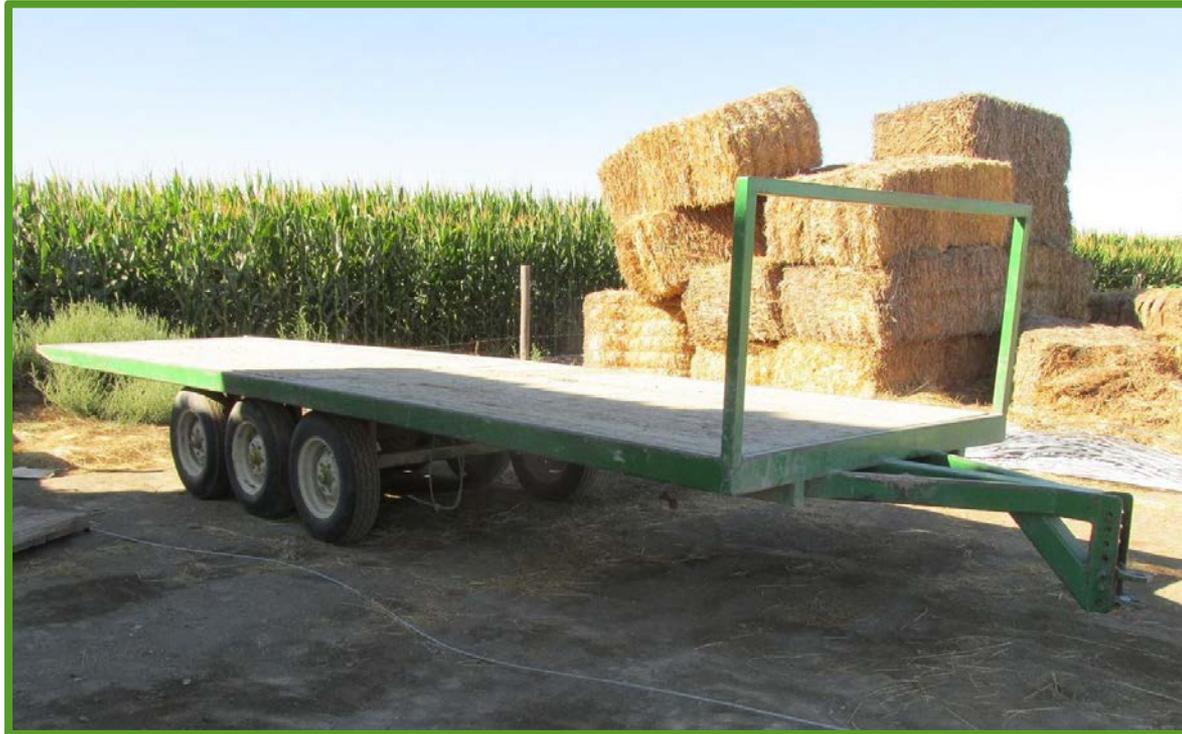
Tráiler de plataforma de veinticinco pies que se desconectó del tractor y cayó encima del tractor, aplastando al operador.

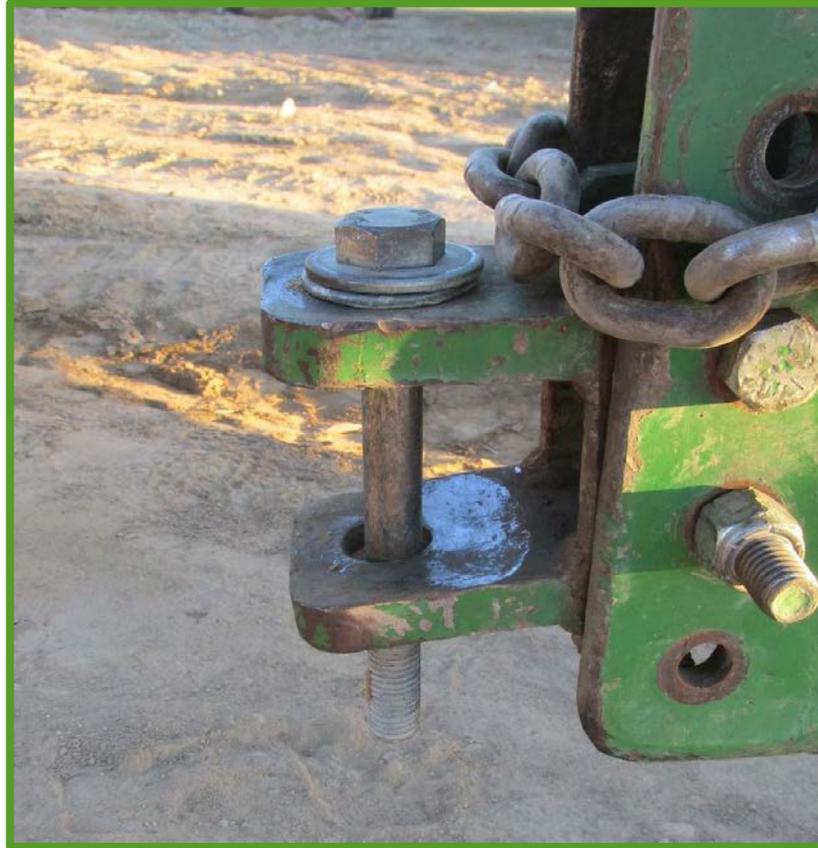
Tornillo usado para conectar al tractor. No se encontró evidencia de que el tornillo estuviera asegurado en la parte inferior para prevenir que se soltara.

- Desarrolle y haga que se cumpla una política que requiera que los operadores de tractores se aseguren de que los tráileres estén apropiadamente conectados a los tractores a fin de que no se suelten.
- Consulte y siga la guía para remolcar proporcionada en el manual de operación del fabricante para tractores, tráileres, herramientas y equipo. El enganche adecuado previene que el equipo que se remolca se desenganche accidentalmente.
