Electricista cae de una escalera o un toldo*

Industria: contratistas de plomería, calefacción y aire acondicionado
Tarea: conectar un conducto eléctrico para instalar una bomba de calor
Ocupación: electricista jornalero
Tipo de incidente: caída

Fecha de publicación: 6 de febrero de 2012
Fecha del incidente: 21 de octubre de 2009
Caso N°: 09WA04901
Informe SHARP N°: 71-107-2011

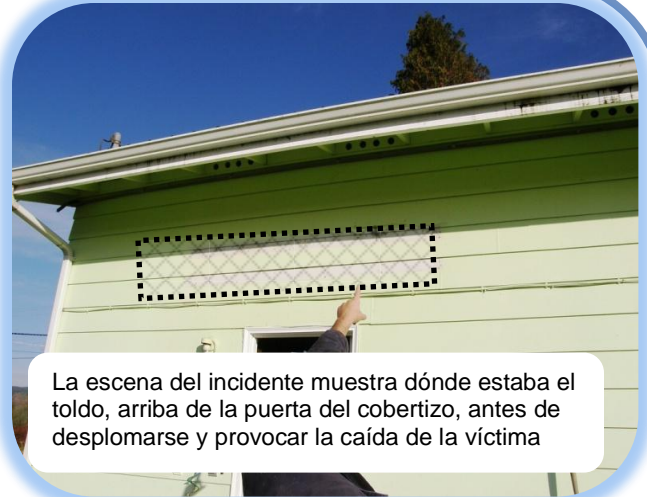
El 21 de octubre de 2009, un electricista sufrió lesiones mortales al caer mientras instalaba un conducto eléctrico. El electricista jornalero de 70 años había trabajado durante tres años para un contratista de plomería, calefacción y aire acondicionado. La víctima y un capataz de la compañía instalaban una bomba de calor como parte del sistema de calefacción y aire acondicionado de una casa. La tarea de la víctima era realizar la conexión de un conducto eléctrico bajo los aleros de un cobertizo adjunto a la casa. La conexión del conducto se realizaba entre los aleros y un pequeño toldo de madera adosado arriba de la puerta del cobertizo. El incidente no fue advertido, pero hay dos escenarios posibles. En el primero, la víctima apoya una escalera en la casa a la derecha del toldo, sube a la escalera y se trepa al toldo para realizar la conexión del conducto. Cuando se sube al toldo, este se desploma, la víctima cae y se golpea la cabeza en el porche de cemento. En el segundo escenario, la víctima apoya la escalera en el toldo y sube la escalera, lo que hace que el toldo se desplome y la víctima se caiga de la escalera. En el piso del lugar se encontraron una escalera de 24 pies y una escalera plegable de 8 pies; no se sabe cuál de las dos se usó. La víctima fue trasladada a un hospital, donde murió seis días después a causa de las lesiones en la cabeza.

- Los empleadores deben capacitar a sus empleados sobre los riesgos de las escaleras y los procedimientos para minimizar esos riesgos. Ver WAC 296-876-15005.
- Garantizar que el apoyo de la parte superior de la escalera sea razonablemente capaz de resistir el peso de la escalera y de la persona que la usa. Ver WAC 296-876-40015.
- Los empleadores deben determinar si la superficie sobre la que trabajará el empleado puede soportar el peso de este. Ver WAC 296-155-505.
- Asegurarse de que los empleados no trabajen en el límite superior o en el último escalón de la escalera de mano. Ver WAC 296-876-40050.

- Los empleados deben estar capacitados para inspeccionar y solo poder trabajar sobre superficies que cuenten con la solidez e integridad necesarias para soportar al empleado y su equipo de manera segura.
- Los empleadores deben considerar medios de trabajo en altura alternativos y más seguros que una escalera, como un andamio o una plataforma de trabajo levadiza.
