NARRACIÓN DE FATALIDADES

Carpintero cae de la escalera

Industria: construcción de nuevas viviendas unifamiliares
Tarea: ensamblaje de una vigueta para patio
Ocupación: carpintero
Tipo de accidente: caída desde una escalera

Fecha del incidente: 11 de agosto del 2014
Fecha de publicación: 7 de enero del 2015
Informe del SHARP No.: 71-134-2015
Caso N°: 14WA04201

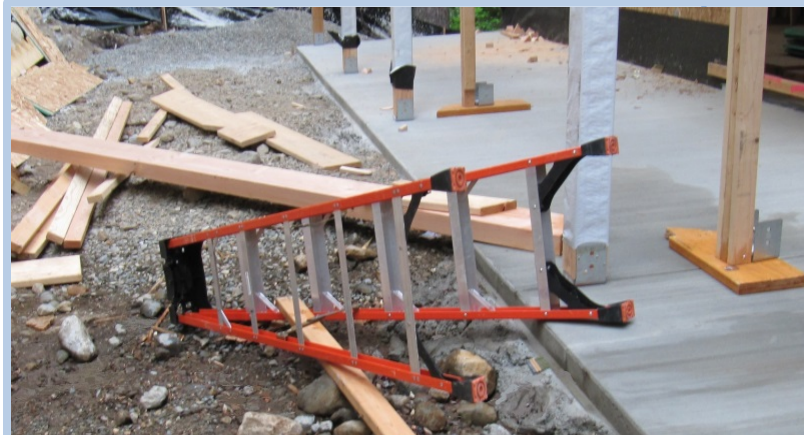
Escena del accidente que muestra la escalera de tijera desde la que el carpintero se cayó y luego dio la cabeza contra el patio de concreto. La escalera de tijera estaba bien fijada y colocada en el patio. La víctima estaba tomando medidas antes de realizar los cortes para poder instalar la próxima serie de viguetas en el techo del patio.

pies de altura y desde una escalera de tijera de 6 pies. Los investigadores determinaron que probablemente se cayó de la escalera de tijera. Al caer de la escalera, dio la cabeza en el patio de concreto. Murió en la escena del accidente. Los investigadores determinaron que ambas escaleras estaban colocadas adecuadamente y no tenían ninguna falla.

- Nunca se pare ni pise la parte superior ni el último peldaño de la escalera de tijera. Consulte el [WAC 296-876-40050](http://WAC.296-876-40050).
- Identifique los posibles riesgos mediante una inspección de seguridad visual en el lugar. Consulte el [WAC 296-155-110\(9\)](http://WAC.296-155-110(9)).

- Considere el uso de métodos más seguros para trabajar en las alturas que pararse en una escalera, como ser un andamio o una plataforma de trabajo aérea (de tijera o elevadora). El uso de un andamio o de una plataforma con pasamanos reduce la posibilidad de caídas de manera significativa.
- A la hora de elegir una escalera para realizar una tarea específica, asegúrese de que sea el tipo de escalera adecuada para dicha tarea.
