# NARRACIÓN DE LESIONES

## Trabajador de construcción cae 14 pies desde una viga al concreto y sufre una lesión grave al cerebro

Tarea: Instalación de armaduras del 2do piso

Tipo de accidente: Caída desde altura

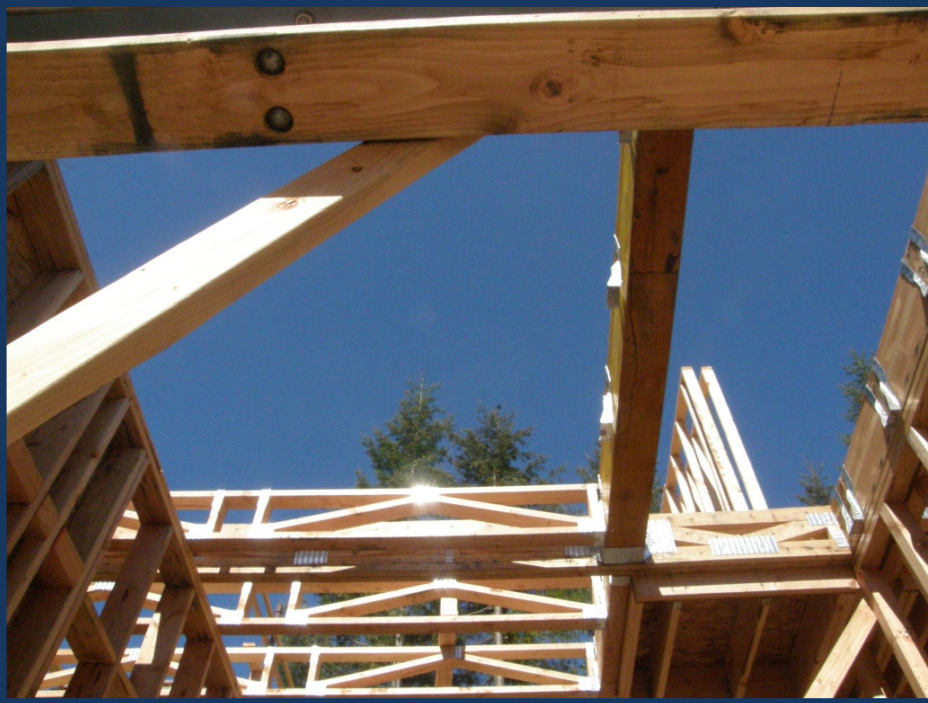
Fotografía 1: escena del incidente

Escena del incidente mostrando el área donde el trabajador lesionado estaba instalando armaduras para pisos (fotografía 1) antes de caer 14 pies al piso de concreto del garaje (fotografía 2)

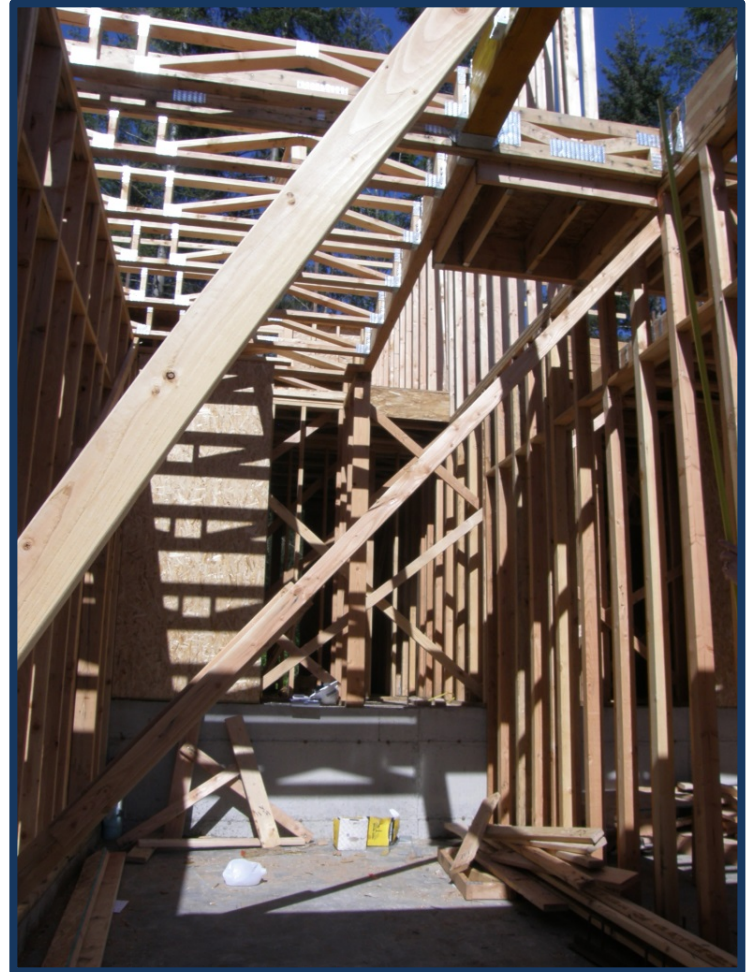
Fotografía 2: interior del garaje

Aunque el trabajador lesionado estaba usando protección contra caídas, la soga estaba muy suelta y no pudo detener su caída. El capataz le había advertido una semana antes del incidente que no dejara la soga tan suelta. Lo llevaron al hospital donde encontraron múltiples fracturas del cráneo, hemorragia cerebral y fractura de la columna. Se realizó una cirugía de emergencia para aliviar la inflamación del cerebro. Más de un año después, el trabajador lesionado todavía recibe rehabilitación para sus lesiones cerebrales y requiere ayuda vital 24 horas al día.

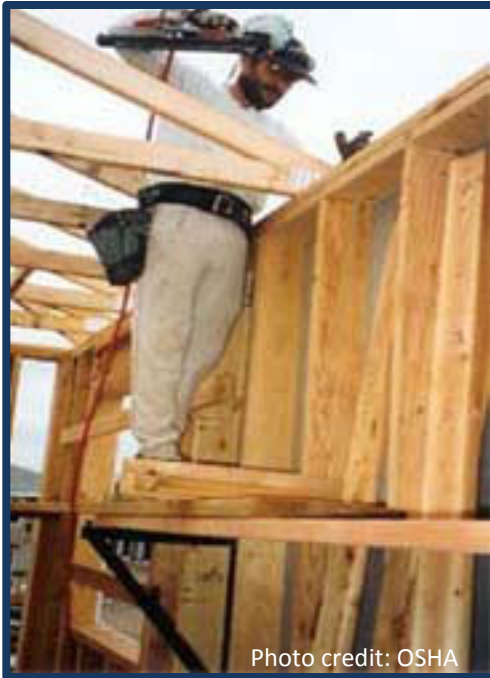
Fotografía 3: Andamio con soporte de pared

El uso de andamios con soporte o móviles durante la instalación de armaduras de cubierta y vigas puede disminuir la exposición del trabajador a riesgos de caídas.

- Considere el uso de plataformas de trabajo o andamios aéreos para reducir el riesgo de caídas al instalar las armaduras, en vez de hacer que los trabajadores se paren en el borde de la viga.
- Reduzca la exposición a caídas poniendo y asegurando tablas de madera sobre las armaduras instaladas para crear una superficie donde caminar/trabajar en la que pueda asegurarse un ancla para un sistema de prevención de caídas personal.
