**Tarea:** Reemplazo del cilindro de un desapilador de bandejas

**Tipo de accidente:** Aplastado por la maquinaria

**Caso N°:** 71-165-2017

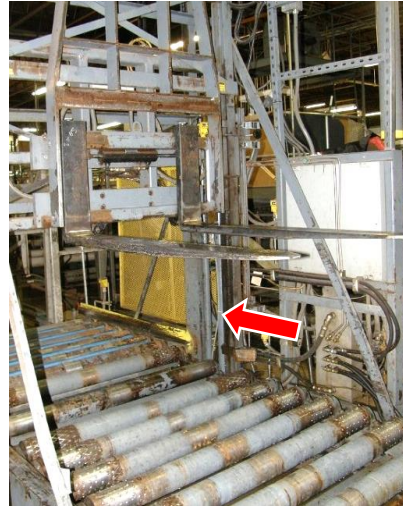
No debía de cambiar el cilindro por sí mismo. Nunca antes había cambiado el cilindro; solo había observado a otro trabajador hacerlo. Apagó la máquina antes de comenzar a trabajar, pero había energía residual almacenada en el conducto hidráulico que va hacia el ensamblaje del montacargas.

Desapilador de bandejas con horquillas elevadas. La flecha apunta al cilindro que el mecánico estaba intentando reemplazar.

cual después desconectó el conducto hidráulico. Sin la presión hidráulica, el ensamblaje del montacargas, que pesa entre 600 y 700 libras, se vino abajo y aplastó el cuello y los hombros del mecánico.

Los investigadores encontraron que: no existían procedimientos por escrito para los mecánicos de la planta sobre cómo llevar a cabo el bloqueo y etiquetado de equipo específico; no les dieron capacitación a todos los mecánicos sobre los procedimientos de control de la energía y la víctima no se aseguró de que no hubiera energía almacenada en el ensamblaje del montacargas cuando aflojó los conectores de la manguera hidráulica.

- Llevar a cabo un análisis de los peligros en el trabajo de la maquinaria y el equipo, los procesos y las tareas para identificar peligros potenciales a los que puedan estar expuestos los trabajadores.
- Elaborar procedimientos operativos estandarizados (standard operation procedures, SOP) de la maquinaria y el equipo para garantizar la seguridad de los trabajadores. Los SOP deben incluir el trabajo de mantenimiento y reparación.
- Elaborar y cumplir los procedimientos escritos de bloqueo y etiquetado específicos para cada máquina o pieza del equipo.
- Asegurar que los trabajadores lleven a cabo correctamente los procedimientos de bloqueo y etiquetado para controlar la energía peligrosa antes de realizar el mantenimiento de la maquinaria.
