# NARRACIÓN DE UNA LESIÓN

## Techador cae 20 pies desde el techo

**Industria:** Contratistas de techos  
**Tarea:** Instalación de techos de metal  
**Ocupación:** Techador  
**Tipo de accidente:** Caída de un techo

**Fecha del incidente:** 24 de abril de 2014  
**Fecha de publicación:** 10 de agosto de 2015  
**Informe del SHARP No.:** 71-139-2015

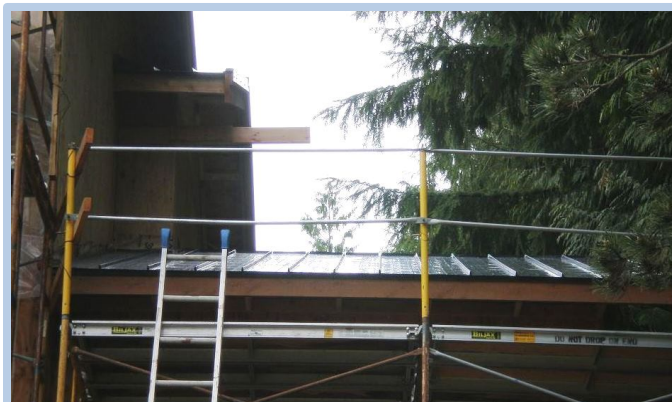
El 24 de abril de 2014, un techador de 46 años de edad sufrió múltiples fracturas y una lesión cerebral traumática cuando cayó 20 pies desde el techo. El incidente ocurrió en un sitio de construcción de nuevas viviendas unifamiliares. El trabajador lesionado tenía 20 años de experiencia como techador. Él había trabajado anteriormente con el empleador, un contratista de techos y acabados de tablas de forro. Este era su primer día en este lugar de trabajo; el resto de la cuadrilla había comenzado a trabajar el día anterior. Él estaba trabajando en una cuadrilla con otros dos techadores y un capataz. Estaban instalando paneles de metal para techos que encajan a presión. Había estado lloviendo intermitentemente durante el día y la azotea con paneles de metal estaba mojada y resbaladiza. Todos los miembros de la cuadrilla llevaban zapatillas. La cuadrilla estaba apurada por terminar el trabajo. Alrededor de la 1:35 p.m., el trabajador lesionado estaba en el techo de metal, a una inclinación de pendiente de 5:12 cuando se

Fotografía de la escena del incidente mostrando el techo de metal del cual resbaló el techador y la plataforma del andamio de donde luego cayó y finalmente cayó 20 pies al suelo.

resbaló y cayó del techo a un andamio, después cayó fuera de éste y finalmente cayó 20 pies al suelo. Un vecino encontró a la víctima tirada en la tierra y le informó a la cuadrilla, quienes llamaron a los servicios de emergencia médica. Los paramédicos transportaron a la víctima al hospital. Él sufrió múltiples costillas rotas, una clavícula quebrada, un pulmón colapsado y una lesión traumática al cerebro que resultó en coma. Más de un año después, él todavía sufre de dolencias causadas por sus lesiones y no puede trabajar. Los investigadores hallaron que él no estaba usando la protección contra caídas.

- Independientemente de la actividad de trabajo, los empleadores deben asegurarse que los empleados que estén expuestos a riesgos de caídas de cuatro pies o más mientras trabajan en un techo con una inclinación de pendiente de cuatro de doce, usen uno de los siguientes métodos: sistema de prevención de caídas, sistema de detención de caídas o sistema de dispositivo de posicionamiento. Consulte el [WAC 296-155-24609\(7\)\(a\)](#).

- Desarrollar e implementar por escrito un plan de trabajo de protección contra caídas que incluya todas las áreas del lugar de trabajo que se les asignan a los empleados y donde existan riesgos de caídas de diez pies o más. Consulte el [WAC 296-155-24611\(2\)](#).

- Los empleados deben usar calzado resistente hecho de cuero u otro material igualmente firme y que provea un asidero firme. No deben usar zapatillas, zapatos con la parte superior de lona o zapatos con suelas delgadas o suaves. Consulte el [WAC 296-155-212](#)

- Cuando se trabaje para terminar una tarea de acuerdo a un horario, no ponga en peligro la seguridad.
- Use calzado con suelas antideslizantes para reducir los riesgos de un resbalón.
- Evite trabajar en techos de metal mojados.
