Industria: Granjas de trigo

Tarea: Usando un UTV para verificar campos inundados

Tipo de accidente: Golpeado por un vehículo

Caso N°: 71-163-2017

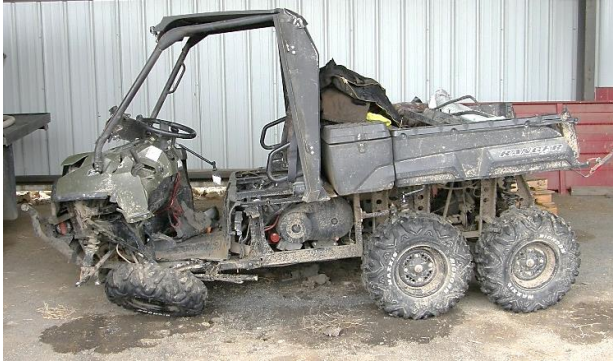
Vehículo de Tareas Utilitario (UTV) después de ser golpeado por un vehículo.

En abril de 2016, un trabajador de 35 años de una granja de trigo murió cuando un vehículo motorizado golpeó el Vehículo de Tareas Utilitario (Utility Task Vehicle, UTV por sus siglas en inglés) que estaba operando en una autopista estatal. El día del accidente, la víctima y otro trabajador llevaron el UTV (también conocido como un side-by-side) de su empleador para verificar si había campos agrícolas inundados. El UTV de seis ruedas y tres asientos estaba equipado con una estructura protectora antivuelco (Rollover Protective Structure, ROPS por sus siglas en inglés) y con cinturones de seguridad. Ni la víctima ni el pasajero usaban los cinturones de seguridad ni los cascos proporcionados por el empleador. Aunque el UTV no tenía licencia para viajar en la carretera, la víctima lo condujo en la carretera para llegar a un camino de tierra. La autopista tenía un límite de velocidad de 55 millas por hora (MPH). El UTV viajó a lo largo de la línea de niebla de la carretera aproximadamente de 20 a 25 MPH por casi una milla antes de reducir la velocidad para doblar a la izquierda. La víctima miró por encima del hombro para asegurarse de que no había vehículos que se aproximaran. El UTV no estaba equipado con direccionales, aunque sí tenía un

espejo retrovisor montado en la puerta. Cuando comenzó a girar, una camioneta pickup que se acercaba por la parte trasera intentó pasar al UTV. La camioneta golpeó la esquina delantera izquierda del UTV. El impacto provocó que el UTV se volcara y aterrizará sobre el lado del pasajero, expulsando a ambos ocupantes. La víctima aterrizó en la carretera y el pasajero en una zanja. Los paramédicos llegaron y los llevaron a un hospital. Tres días después la víctima murió de lesiones en la cabeza; el pasajero tuvo heridas menores. El manual del operador del fabricante del UTV establecía que el operador y los pasajeros deben usar un casco y un cinturón de seguridad. Además, especificaba que los usuarios no deben operar el UTV en carreteras públicas o caminos pavimentados. Los investigadores descubrieron que el empleador había proporcionado cascos e instruido a los empleados para que los usaran, les dijo que siguieran las instrucciones de seguridad del fabricante del UTV, y les proporcionó un remolque para transportar el UTV a lugares de la granja para evitar viajar en la vía pública.

- Los empleadores deben proporcionar equipo de protección personal a los empleados. Consulte el [WAC 296-307-10005](#)
- Asegurarse de que los empleados utilicen el equipo de protección personal, como en este caso un casco y cinturones de seguridad, de acuerdo con las instrucciones del fabricante. Consulte el [WAC 296-307-10015\(1\)](#)

- Los fabricantes no han diseñado y equipado UTVs y cuatriciclos (ATVs) para uso en la carretera. Los empleadores deben seguir las pautas de seguridad del fabricante y no dejar que sus empleados conduzcan estos vehículos en carreteras públicas pavimentadas.
- Como parte de su programa de prevención de accidentes, los empleadores deben hacer un análisis de riesgos laborales (Job hazard analysis, JHA, por sus siglas en inglés) de las tareas que involucran equipos agrícolas que pueden presentar riesgos. Los empleados deben participar en la creación de JHA. En este caso, el empleador y los empleados podrían haber ideado una forma más segura de verificar los campos. www.lni.wa.gov/Safety/Topics/AToZ/JHA
- **Siempre** use un casco y cinturón de seguridad que cumpla con los requisitos del Departamento de Transporte (DOT) cuando opere un UTV. operating a UTV.
