Contratista de techos cae de una plataforma de trabajo elevadora con brazo articulado*

Caso N°: 08WA05001

Informe SHARP N°: 71-95-2010

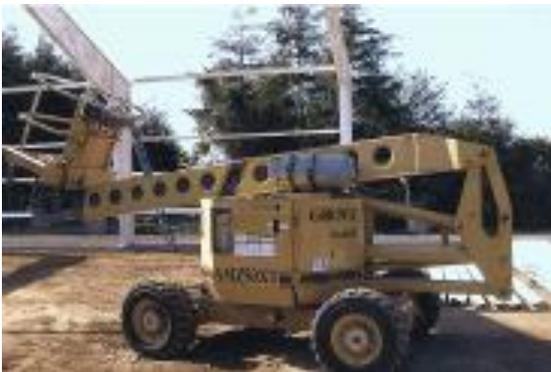
El 27 de septiembre de 2008, un contratista de techos murió al caer de una plataforma de trabajo elevadora con brazo articulado. La víctima, de 53 años, estaba trabajando en una plataforma de trabajo elevadora con brazo articulado para sujetar una estructura del techo como parte de la construcción de un hangar para aviones en una propiedad particular. Usaba el extremo del brazo justo debajo del frente de la plataforma para empujar una viga maestra a fin de poder alinearla y fijarla con pernos. El eje del brazo hidráulico se partió, volteando la plataforma hacia atrás. La víctima salió despedida de la plataforma, cayó y se golpeó con una retroexcavadora que se encontraba más abajo, antes de llegar al suelo desde una altura de 30 pies. No llevaba puesto un arnés con correa de seguridad.

Plataforma con brazo articulado y estructura del techo en la escena del incidente.

- Usar equipos, herramientas o métodos apropiados, como arriostamiento o apuntalamiento, diseñados con el fin de ajustar materiales en su posición.
- Efectuar un análisis de riesgos del trabajo que considere las condiciones, las actividades y los riesgos del sitio.

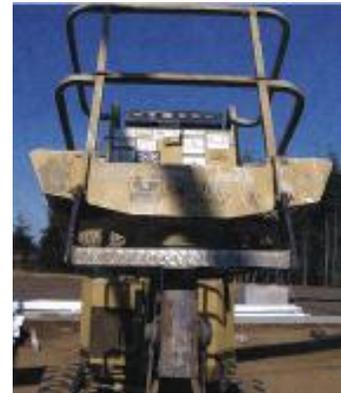
Vista frontal de la plataforma con brazo articulado.
