Techador cae 20 pies desde el techo

Tipo de accidente: Caída de un techo

NARRACIÓN DE UNA LESIÓN

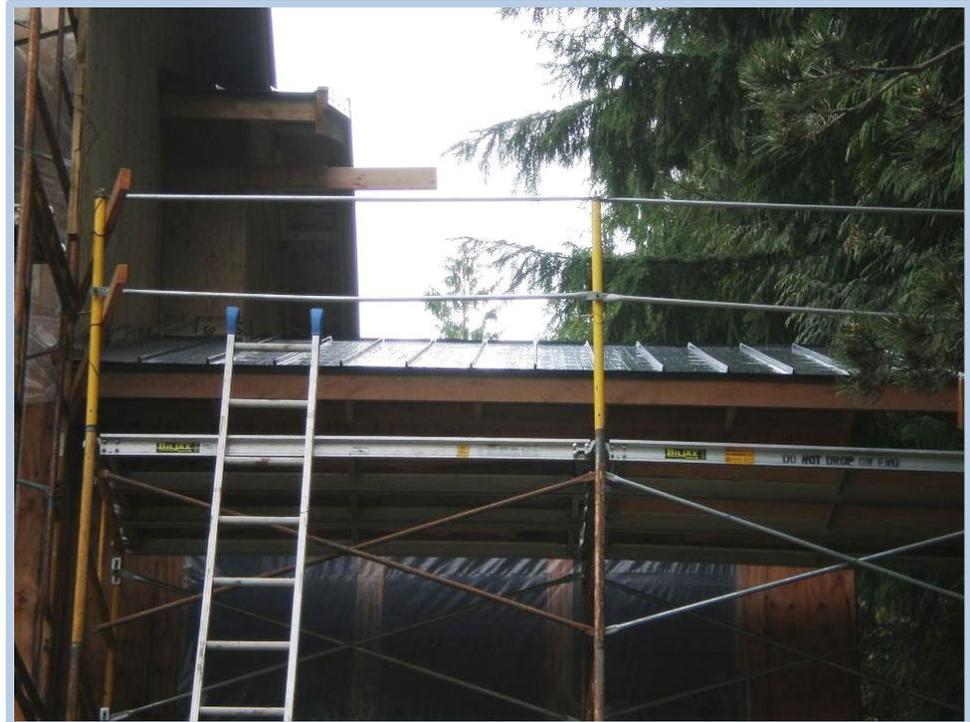
El 24 de abril de 2014, un techador de 46 años de edad sufrió múltiples fracturas y una lesión cerebral traumática cuando cayó 20 pies desde el techo.

Alrededor de la 1:35 p.m., el trabajador lesionado estaba en el techo de metal, a una inclinación de pendiente de 5:12 cuando se resbaló y cayó del techo a un andamio, después cayó fuera de éste y finalmente cayó 20 pies al suelo. Un vecino encontró a la víctima tirada en la tierra y le informó a la cuadrilla, quienes llamaron a los servicios de emergencia médica. Los paramédicos transportaron a la víctima al hospital. Él sufrió múltiples costillas rotas, una clavícula quebrada, un pulmón colapsado y una lesión traumática al cerebro que resultó en coma. Más de un año después, él todavía sufre de dolencias causadas por sus lesiones y no puede trabajar.

Los investigadores hallaron que él no estaba usando la protección contra caídas.

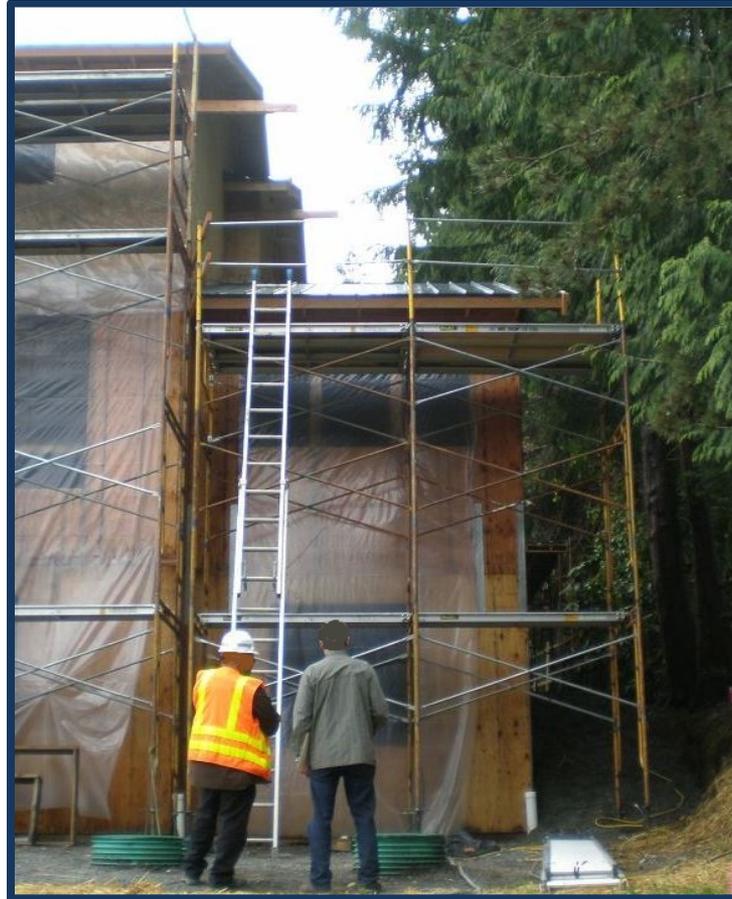
Fotografía de la escena del incidente mostrando el techo de metal del cual resbaló el techador y la plataforma del andamio de donde luego cayó y finalmente cayó 20 pies al suelo.

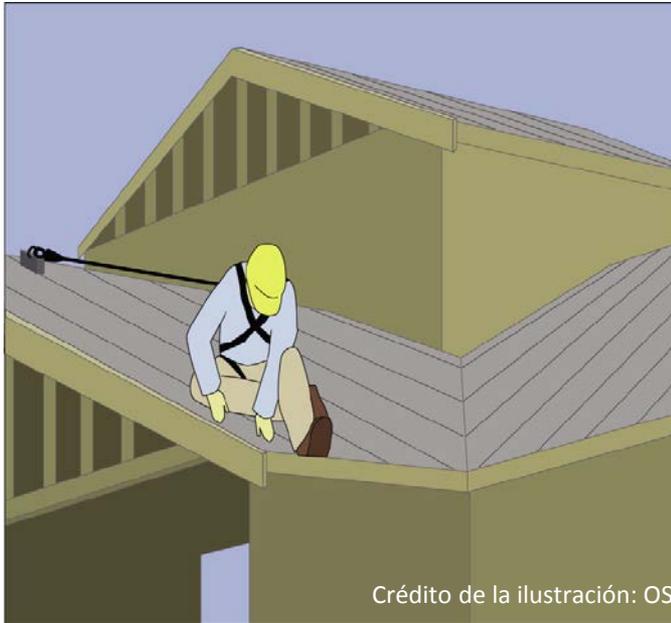
Ilustración 1: Techador usando el sistema de protección contra caídas

El uso de sistemas de prevención contra caídas puede disminuir el riesgo de caídas para los techadores que instalan techos de metal.

- Independientemente de la actividad de trabajo, los empleadores deben asegurarse que los empleados que estén expuestos a riesgos de caídas de cuatro pies o más mientras trabajan en un techo con una inclinación de pendiente de cuatro de doce, usen uno de los siguientes métodos: sistema de prevención de caídas, sistema de detención de caídas o sistema de dispositivo de posicionamiento. Consulte el [WAC 296-155-24609\(7\)\(a\)](#)

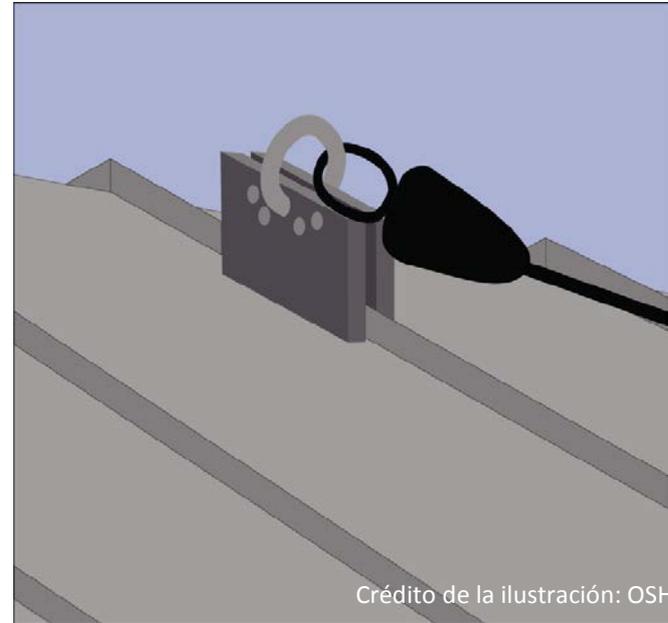
Ilustración 2: Anclaje en el techo de metal.
