### Un supervisor cae 15 pies desde una escalera

Un supervisor de enmarcado experimentado sufrió fracturas en la parte inferior de las piernas cuando cayó 15 pies de una escalera extensible que no estaba asegurada.

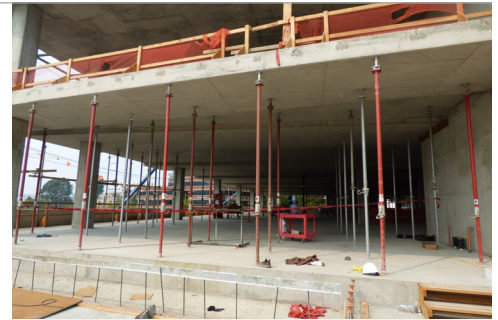
El supervisor y otro trabajador necesitaban acceder del tercer al cuarto nivel del edificio, pero los puntos de acceso estaban bloqueados temporalmente debido a que en el área había cemento vertido.

El supervisor y el trabajador buscaron un punto de acceso alternativo. Con la ayuda de otro trabajador, encontraron un lugar en donde se había asegurado antes una escalera, pero que se había movido de manera temporal para realizar otro trabajo. Ellos decidieron regresar la escalera al lugar inicial mientras un trabajador la sostenía de la parte inferior.

**Figura 1:** Área donde los trabajadores ubicaron la escalera extensible.

**Plan de seguridad.** Durante reuniones previas a los turnos de trabajo, notifique a los trabajadores los cambios en los puntos de acceso. Si el acceso cambia durante el turno, deténgase y cree un plan nuevo para el acceso seguro y comuníquelo a todos los que estén en el área.

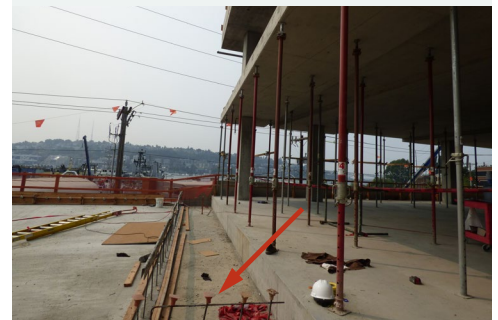
El supervisor empezó a subir la escalera mientras sostenía una tableta electrónica y un nivel láser con su mano izquierda. Cuando casi llegaba hasta arriba, la escalera se empezó a doblar, lo que provocó que se rompiera el tobillo derecho y sufriera múltiples fracturas en la parte inferior de la pierna izquierda.

**Figura 2:** La flecha roja apunta al lugar donde el supervisor cayó de pie cerca de una fila de varillas corrugadas verticales que

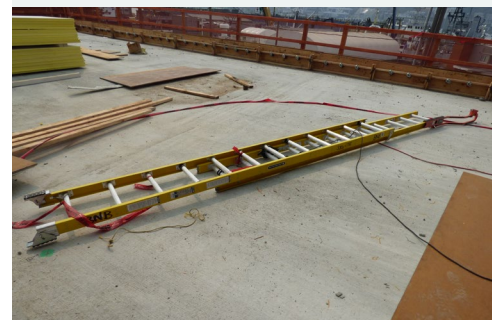
Recientemente, el contratista general había inspeccionado la escalera. Tenía una sola extensión de rieles unida a la parte superior izquierda. Colocaron la escalera en el ángulo correcto, pero no la aseguraron en la parte superior e inferior.

**Figura 3:** La escalera extensible desde donde cayó el supervisor. Solo un riel extensor estaba sujeto al momento del incidente.

La escalera extensible no fue asegurada ni en la parte superior ni en la parte inferior para evitar que se moviera o se cayera. Había puntos para asegurar la escalera tanto en la parte superior como en la parte inferior, desde donde estuvo asegurada anteriormente.

**Asegure las escaleras** en la parte inferior y superior para prevenir que se muevan mientras están en uso. Ponga la base de la escalera donde la planta del pie esté en una superficie estable y nivelada, y asegure a una estructura fija ambos lados de los rieles laterales de manera uniforme en la parte superior e inferior. Este importante paso debe realizarse antes de usar la escalera, incluso si la tarea va a realizarse en poco tiempo.

**Siga las instrucciones del fabricante.** Usar las escaleras o sus accesorios de manera incorrecta puede causar lesiones graves o incluso la muerte. Lea y siga las instrucciones del fabricante y las etiquetas de la escalera. Esto puede ayudar a prevenir que los trabajadores se lesionen.
