Instalador de techos cae de escalera de extensión

Un obrero instalador de techos residenciales resultó gravemente lesionado cuando la escalera de extensión a la que estaba subiendo se resbaló.

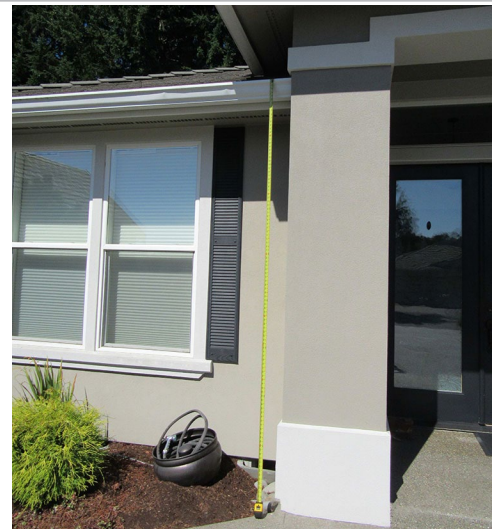
Figura 1: La cinta métrica muestra en dónde se colocó la escalera. Un pie estaba en el mantillo, el otro sobre el concreto.

La escalera no estaba sobre una superficie firme y nivelada. La base de la escalera se colocó con una pata en el andador de concreto y la otra pata en el mantillo suave del lecho de flores.

- **Apoyo.** Debe colocar la escalera de mano apoyada firmemente sobre una superficie de apoyo nivelada y firme; o fijar la escalera de mano de manera que se evite su desplazamiento accidental. Consulte [WAC 296-876-40015\(1\)](#)

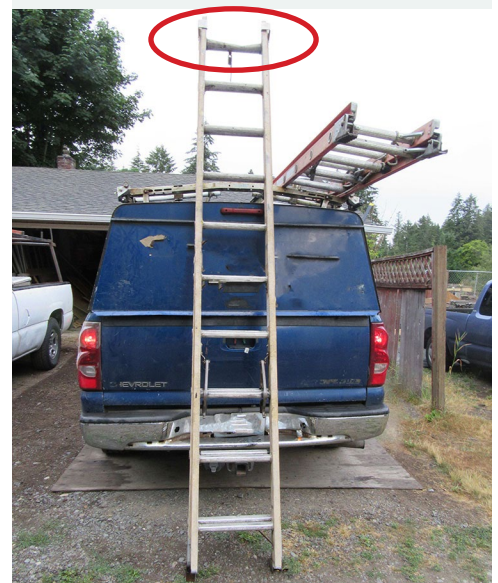
Figura 2: La escalera de extensión de fibra de vidrio involucrada en el incidente fue dañada. El peldaño superior de la escalera estaba doblado (en el círculo). Se informó el daño al empleador, pero la escalera no se retiró del servicio ni se reparó.

No se inspeccionó la escalera de mano. El empleador no se aseguró de que la escalera estuviera en buenas condiciones de funcionamiento. La escalera de mano estuvo en servicio con un peldaño dañado. Los trabajadores informaron previamente de este daño al empleador, pero la escalera de mano no se reparó ni se retiró del servicio.

Uso apropiado de la escalera de mano. Colóquese de frente a la escalera y mantenga tres puntos de contacto mientras sube y baja. Evite apoyarse o estirarse de manera que haga que la escalera se incline de lado o que la base se resbale. Nunca use una escalera de mano dañada.

- **Condiciones e inspección.** Los empleadores deben mantener las escaleras de mano portátiles en buenas condiciones de uso. Consulte [WAC 296-876-30005\(1\)](#)
