Un trabajador de huerto que conducía una cuatrimoto sobrecargada sufrió una colisión en la carretera

N.º DE INFORME: 71-223-2022s-SP

FECHA DEL INFORME: 13 de julio de 2022

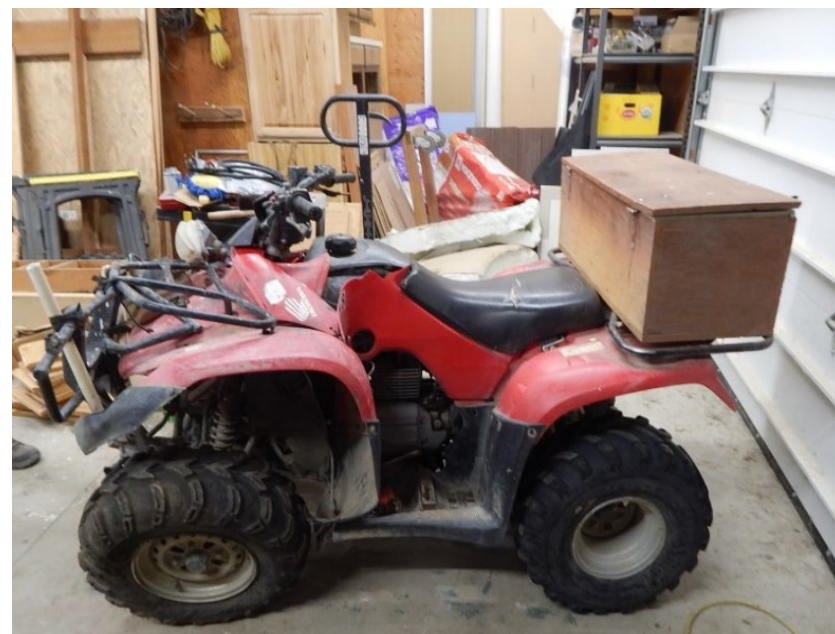
Un trabajador de huerto de 40 años de edad conducía una cuatrimoto con tracción en las cuatro ruedas (ATV, por sus siglas en inglés) cuando fue golpeado por un vehículo en una carretera estatal. El incidente ocurrió alrededor de la 1:35 p.m. El trabajador usaba la cuatrimoto para llevar tubería de PVC a un huerto en donde era necesario reparar una tubería de riego.

El trabajador tenía alrededor de seis a doce piezas de tubería de 12 pies de largo y media pulgada de diámetro cargadas de manera uniforme y en igual número a ambos lados de su persona. Los tubos sobresalían de la parte delantera y trasera de la cuatrimoto. El trabajador rechazó la ayuda de un compañero de trabajo que conducía otra cuatrimoto para llevar parte de la sobrecarga de tubos que causó inestabilidad en su vehículo.

En el camino hacia el huerto, los dos trabajadores condujeron en un camino de acceso de gravilla hasta una intersección con una carretera estatal pavimentada. El camino tenía un ligero declive en donde se unía con la carretera. El trabajador con los tubos conducía al frente. Trató de girar a la derecha hacia el arcén de la carretera en dirección al sur, pero perdió el equilibrio y el control debido al impulso y a que los tubos bloquearon su capacidad para dirigir el vehículo.

Atravesó la línea central hacia el carril con dirección al norte, en donde un camión de pasajeros que se aproximaba desplazándose al límite de velocidad de 60 mph golpeó a la cuatrimoto con la parte delantera izquierda de un remolque para caballos que estaba remolcando. El trabajador salió despedido de la cuatrimoto y falleció en la escena.

- El empleador no se aseguró de que los trabajadores siguieran las directrices del fabricante de la cuatrimoto, que indicaban no tener cargas que no estuvieran sujetas a las parrillas de carga delanteras y traseras del vehículo.
- El empleador no se proporcionó cascos ni se aseguró de que los trabajadores los usaran de acuerdo con las directrices del fabricante.

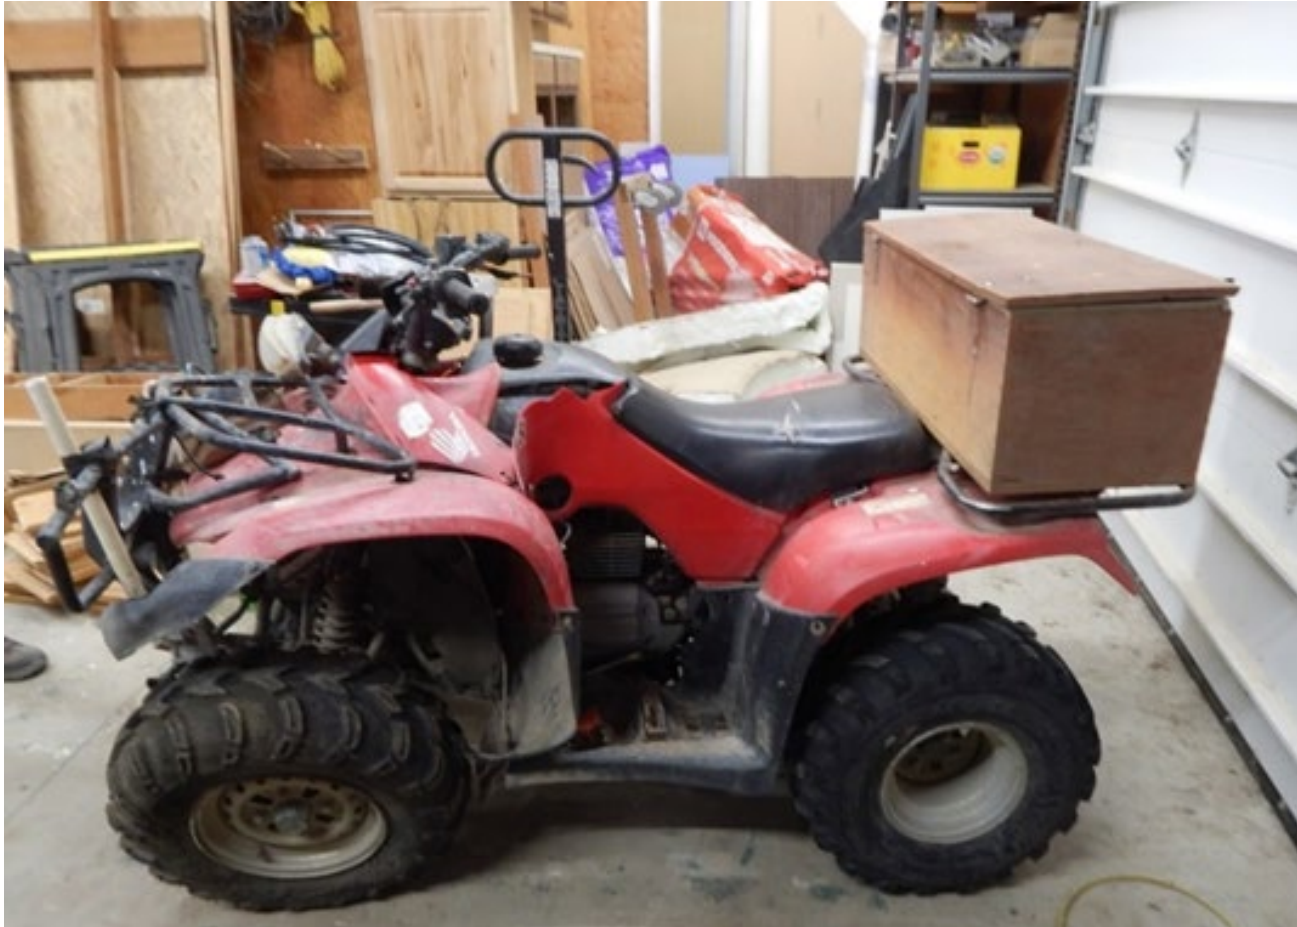
Fotografía 1. Cuatrimoto (ATV) con daños por una colisión con un remolque para caballos.

- Proveer cascos que cumplan los requisitos del Departamento de Transporte e incluir requisitos y capacitación en su programa para prevención de accidentes (APP) que ordenen su uso a los conductores de cuatrimotos, vehículos utilitarios todoterreno (UTV) y otros vehículos todoterreno mientras conducen un vehículo.

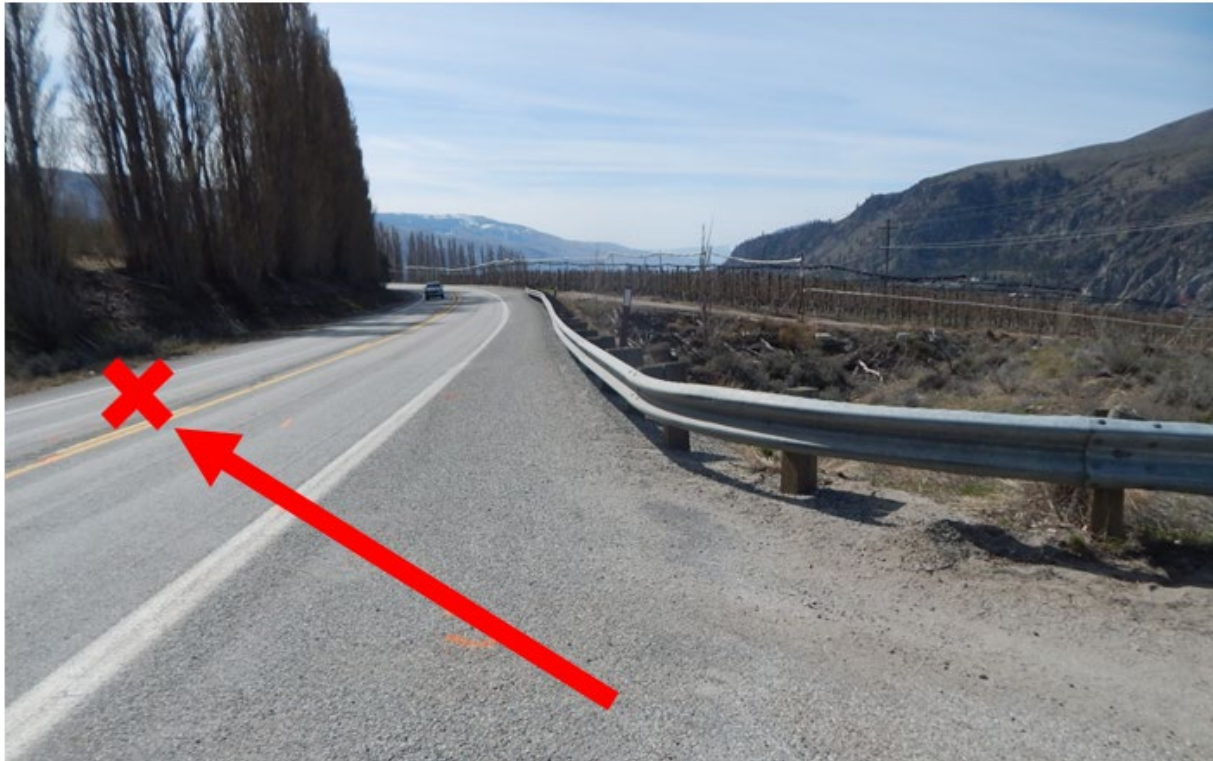
Fotografía 2. Intersección del camino de acceso al huerto y la carretera estatal, donde el trabajador de huerto perdió el control del ATV sobrecargado tras intentar girar hacia el arcén derecho en dirección sur. La flecha muestra la trayectoria del ATV después de perder el control. La X muestra el lugar donde el remolque de caballos golpeó el ATV del trabajador en el carril en dirección norte de la carretera estatal.

- Como parte de su APP, hacer un análisis de los riesgos de trabajo (JHA) de las tareas que requieran del uso de vehículos y equipo agrícola que pueda presentar riesgos. Los trabajadores deben participar en la elaboración del JHA.
- Desarrollar requisitos de política del APP y capacitación de seguridad para que los conductores de cuatrimotos, UTV y otros vehículos todoterreno sigan las directrices de seguridad del fabricante, incluidos los procedimientos de carga, así como las leyes y ordenanzas vehiculares y viales del estado, el condado y la localidad.

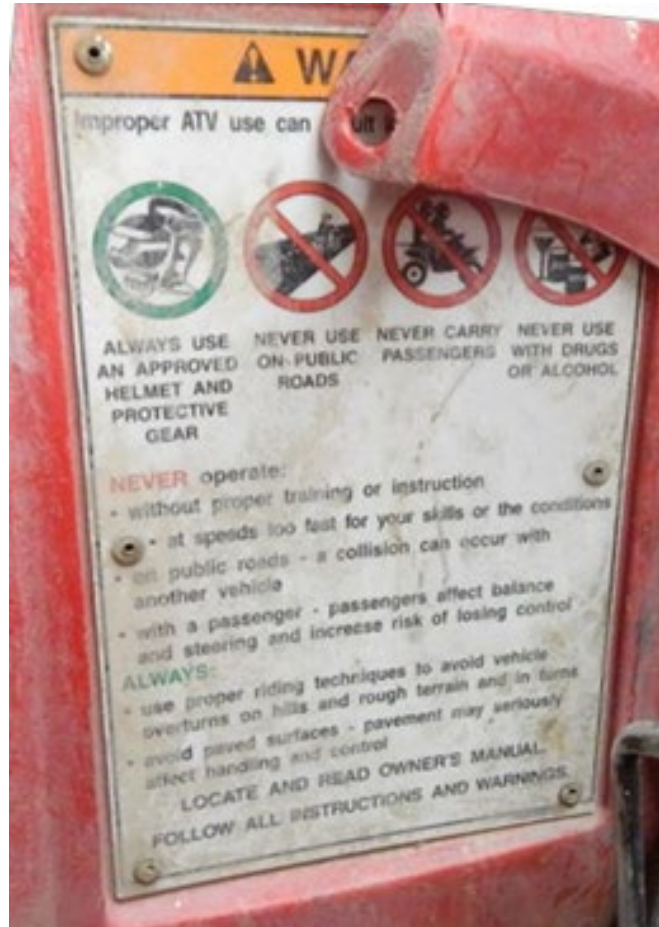
- El empleador no prohibió a los trabajadores que condujeran las cuatrimotos en carreteras y caminos públicos, incluidos los arcenes, de conformidad con las normas vehiculares y viales del estado y con las directrices del fabricante.
- El empleador no se aseguró de que los trabajadores recibieran capacitación práctica y apropiada sobre seguridad en cuatrimotos.

Fotografía 3. Una etiqueta de advertencia del fabricante en la cuatrimoto que muestre el requisito de uso de casco y la prohibición de uso en caminos públicos.
