NARRACIÓN DE FATALIDADES

Carpintero cae de una viga mientras instalaba una vigueta de borde

Industria: construcción de nuevas viviendas unifamiliares

Tarea: preparación para instalar una vigueta de borde

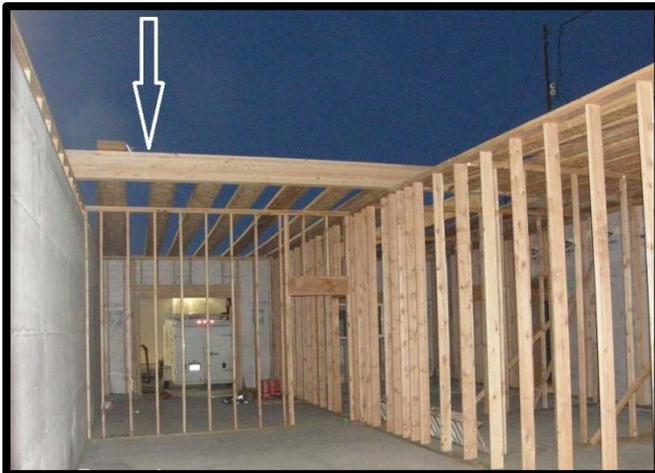
El carpintero cayó desde la parte de la viga que se indica con la flecha.

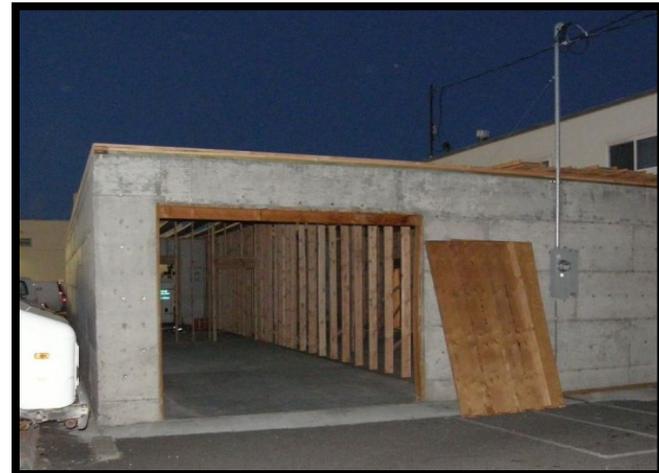
Vista exterior de la ampliación del edificio en construcción donde se cayó el carpintero.

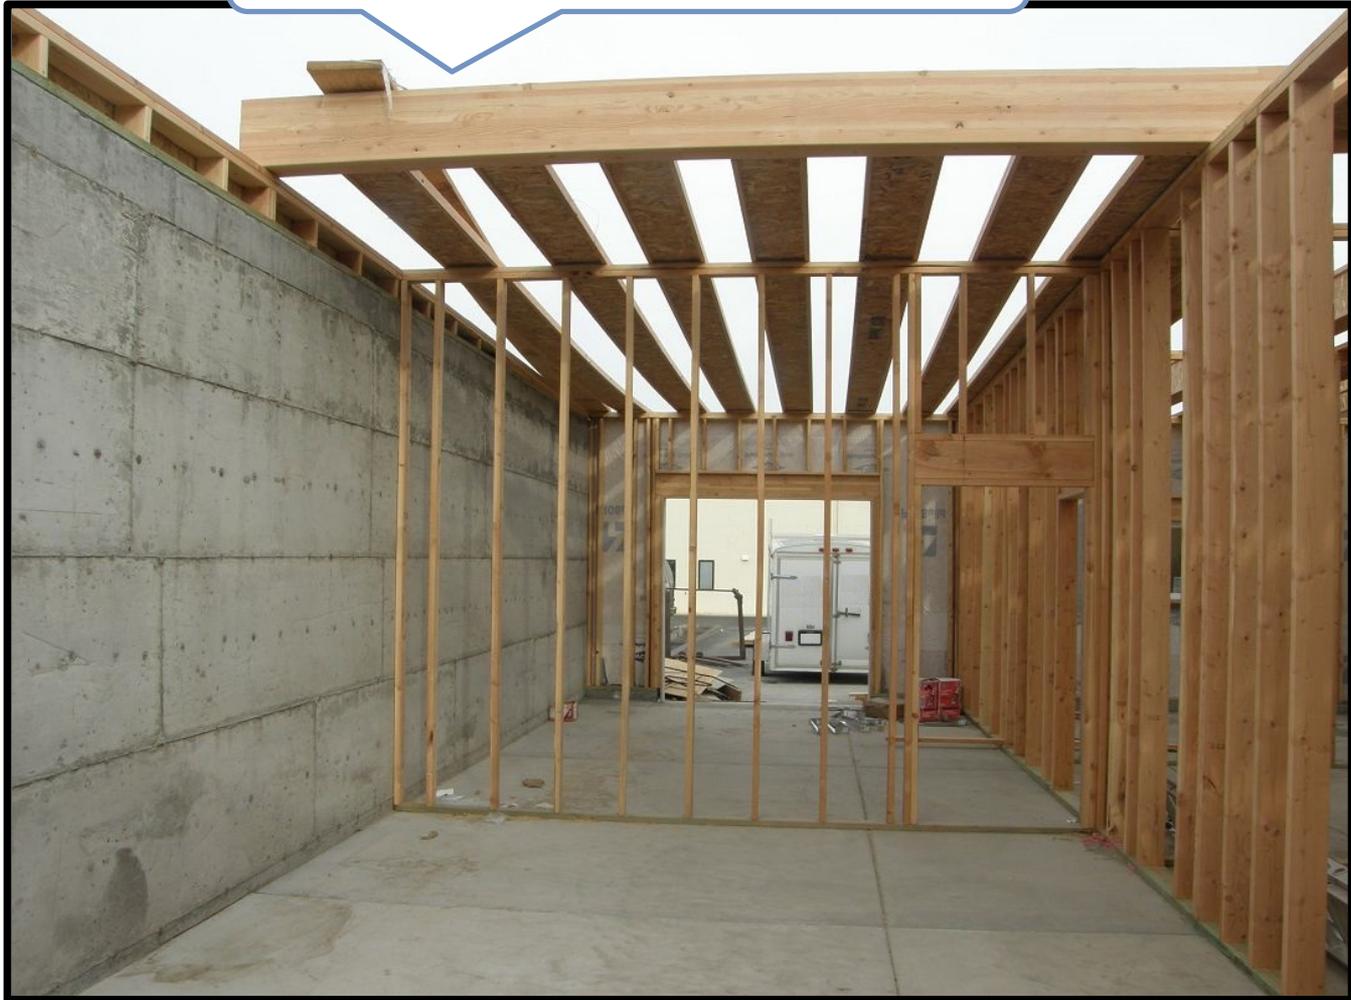
Cuando se cayó, la víctima se encontraba parada en la viga intentando instalar la vigueta de borde

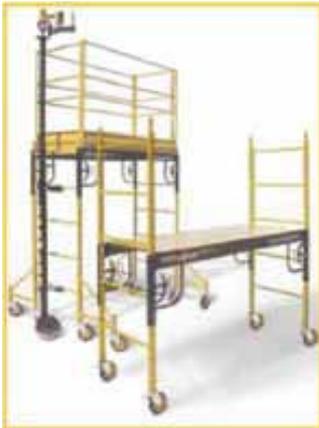
Andamio móvil

- Lleve a cabo un análisis diario de los riesgos del trabajo antes de que se realice la tarea, a fin de identificar los riesgos de caídas potenciales y de que se pueda completar la tarea con seguridad.
- Cuando haya que instalar viguetas, considere reducir los riesgos de caídas mediante el uso de métodos, tales como andamios móviles, andamios con soporte de pared o plataforma de detención.

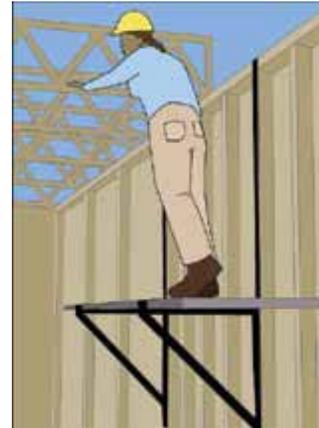
Andamio con soporte de pared
