# NARRACIÓN DE FATALIDADES

## Techador cae de un techo, desde 19 pies de altura

**Tarea:** Cómo remplazar un techo residencial

**Typo de accidente:** Caída desde un techo

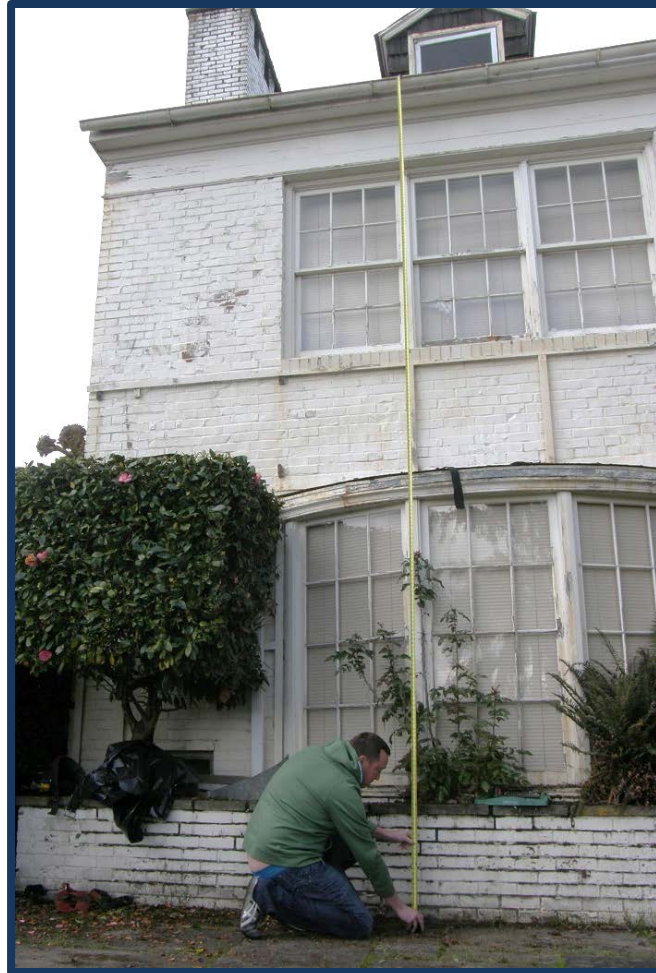
La escena del incidente muestra la ubicación donde el techador cayó del techo desde 19 pies de altura.

- Antes de empezar un trabajo, asegúrese de que haya sistemas preparados para proteger a los trabajadores de caídas. Esto podría incluir la instalación de varios anclajes colocados de manera que los trabajadores puedan trasladarse por el techo con seguridad.
- Manténgase 100 % asegurado mientras esté en un techo. Realice verificaciones sorpresa para asegurar que todos los trabajadores cumplan las medidas de seguridad.
- Fomente entre los trabajadores su responsabilidad en la seguridad. Los empleadores deben dejar claro que la seguridad de los trabajadores es una expectativa y una prioridad.
