Los golpes por impactos de objetos o maquinaria en el lugar de trabajo fueron la segunda causa más común de hospitalización inmediata de trabajadores dentro del sector de la industria de la construcción en el estado de Washington, entre el 2014 y el 2018.

### Instalador de tuberías arrollado por una excavadora en marcha atrás durante el desmote de un terreno

### Supervisor de nivelado gravemente lesionado al ser atropellado por una niveladora

### Una niveladora aplasta la pierna de un supervisor de nivelado

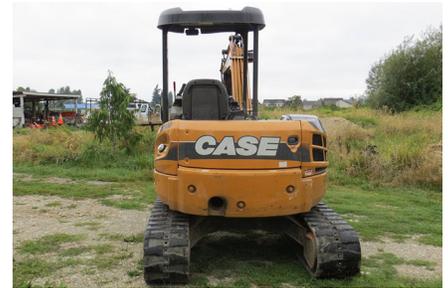
El operador de una excavadora y un instalador de tuberías estaban retirando troncos y escombros de un terreno. El operador le pidió al instalador de tuberías que trajera una cadena para mover un tronco. El instalador de tuberías tomó la cadena y paso detrás de la excavadora que estaba avanzando, aproximadamente a 20 pies delante de él. El instalador caminaba mirando hacia abajo y alrededor, y no se dio cuenta de que la excavadora comenzó a moverse marcha atrás. Cuando volvió la vista al frente, la excavadora se encontraba justo frente a él.

El instalador de tuberías gritaba mientras su pierna izquierda era aplastada por el tren de rodaje de la excavadora. Una ambulancia lo trasladó al hospital, donde se le sometió a una cirugía para reparar dos huesos rotos en su pierna.

Excavadora que atropelló al instalador de tuberías que caminaba detrás de ella.

- **Considere opciones más seguras.** Instalar sistemas de alerta de proximidad que avisen a los operadores de equipo cuando un trabajador se encuentre detrás de ellos, puede crear lugares de trabajo más seguros.

- **¡Prepárese para garantizar la seguridad!** Los operadores de equipo y los trabajadores que se desplazan a nivel del suelo deberán hablar sobre las actividades de cada día de trabajo y elaborar un plan de comunicación.
- **Establezca contacto.** El contacto visual no es suficiente. Los trabajadores que se desplazan al nivel del suelo deberán hacer señas al operador y esperar a que estos respondan antes de entrar al área de trabajo. ¡Nunca dé por sentado que el operador lo ha visto!
- **Use la comunicación por radio.** Los trabajadores que se desplazan a nivel del suelo pueden alertar a los operadores si alguna persona o vehículo entran en el área donde opera el equipo.

- **Conozca los puntos ciegos.** Los operadores de equipo y los trabajadores que se desplazan a nivel del suelo deben estar conscientes de los puntos ciegos del equipo en uso.
- **Maximice la visibilidad.** Asegúrese de que los trabajadores que se desplazan a nivel del suelo usen vestimentas limpias y de alta visibilidad. Usar prendas negras o chalecos sucios hace que estas se confundan con los alrededores.

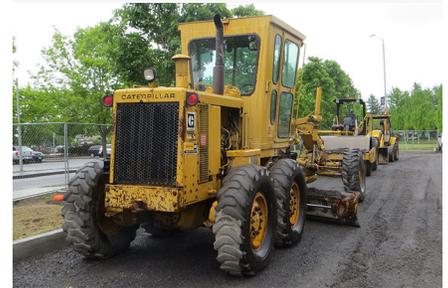
Un operador estaba manejando una niveladora para aplanar un nuevo estacionamiento. Al mismo tiempo, un supervisor de nivelado se encontraba limpiando la grava de un bordillo cuando se percató de que había una estaca en el área de construcción a la que se le habían arrancado sus plumas. Se dirigió entonces a la estaca mientras la niveladora se alejaba de él, avanzando hacia delante. Cuando se arrodilló para reparar la estaca, la niveladora comenzó a moverse en reversa hacia donde él se encontraba. No estaba viendo hacia arriba y no escuchó la alarma de reversa de la niveladora.

El supervisor de nivelado fue atropellado por las dos llantas posteriores de la niveladora y sufrió múltiples fracturas, incluidos el cráneo, la mandíbula, las costillas, la parte inferior de la pierna y la pelvis. También sufrió heridas faciales y un pulmón colapsado.

Niveladora que atropelló al supervisor de nivelado, cuando se arrodillaba a arreglar las plumas de una estaca.

- Los operadores deben mirar en la dirección en la que se están moviendo y mantener una visión despejada del camino cuando se mueven en reversa. Consulte el Código Administrativo de Washington [WAC 296-155-615\(1\)\(h\)](#).
- Debe asegurarse de que el equipo para desplazar o compactar la tierra que tenga obstrucciones para la vista posterior al desplazarse en reversa, no sea usado a menos que:
  - se use una señal de alarma de reversa que sea distinguible de los sonidos del entorno, o
  - un observador haga señas para indicar que es seguro moverse en reversa.

Si el nivel de ruido de los alrededores es de una amplitud tal que impide que las alarmas de reversa sean efectivas, deberá usar luces estroboscópicas color ámbar. Consulte el [WAC 296-155-615\(1\)\(g\)](#).

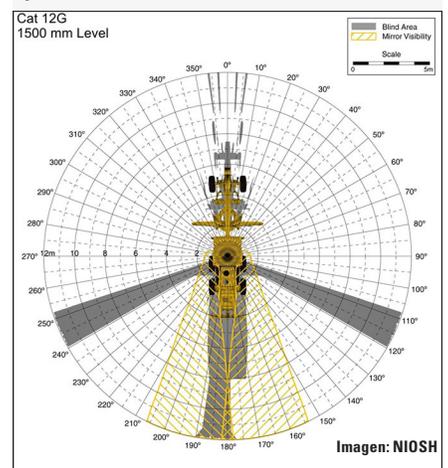
Diagrama del punto ciego que representa la visibilidad que un operador tiene de un objeto situado a una altura de 1500 mm en una niveladora Cat 12G.
