DATOS DEL INCIDENTE

71-211-2021-SP

Instalador de techos cae 10 pies de una escalera de mano fija

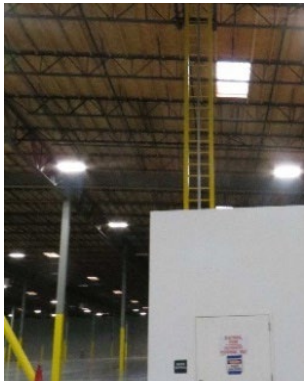
Escalera de mano fija para acceso al techo en el interior del almacén.

La escalera de mano vertical fija, hecha de acero, de 38 pies de altura, tenía una cubierta metálica en la parte inferior, sujeta con un candado, para prevenir el acceso no autorizado. La escalera de mano también tenía instalado un sistema de seguridad que consta de un carrito deslizante sujeto a un riel o guía de aluminio, entre los largueros de la escalera. El carrito tenía un mosquetón de seguridad al que el usuario puede conectar directamente el anillo en D delantero de su arnés de cuerpo completo. El carrito sube con el usuario, y si este cae, detiene la caída de inmediato.

- Asegurarse de que los empleados cuenten con los equipos, sistemas y dispositivos de seguridad necesarios para las tareas asignadas y estén capacitados en su uso correcto.
- Siga las instrucciones del fabricante al usar dispositivos de seguridad en escaleras de mano.

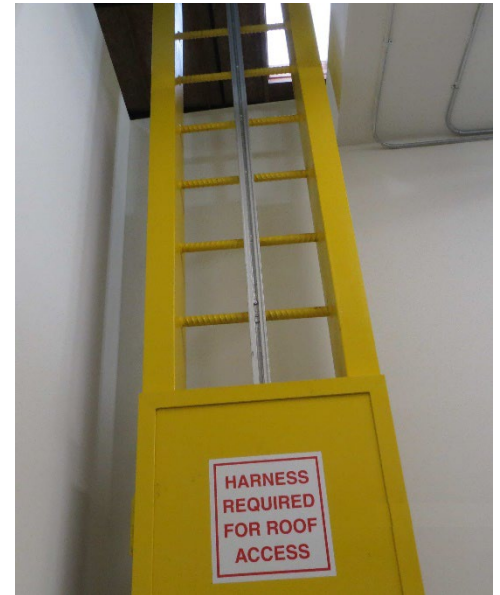
Los instaladores de techos no tenían el equipo de seguridad necesario para la escalera de mano, ni estaban enterados de que lo necesitaban. El superintendente entonces quitó el candado de la cubierta de la escalera. Uno de los instaladores de techos subió la escalera y pasó por una escotilla hacia el techo. Otro instalador de techos empezó a subir la escalera. El agua de lluvia que entró por la escotilla abierta del techo hizo que la escalera de mano estuviera resbaladiza, lo que le hizo perder su agarre en uno de los peldaños. Después cayó 10 pies sobre el techo de madera contrachapada del cuarto de equipo eléctrico. Fue hospitalizado con lesiones en el pecho y las piernas.

Punto de acceso de la escalera de mano fija usada para llegar al piso del almacén. En el momento del accidente no había un letrero que indicara que se requería protección contra caídas para usar la escalera.
