Contratista de revestimientos cae 23 pies desde el balcón de un apartamento

HECHOS DEL INCIDENTE

N.º DE INFORME: 71-168-2018s-SP

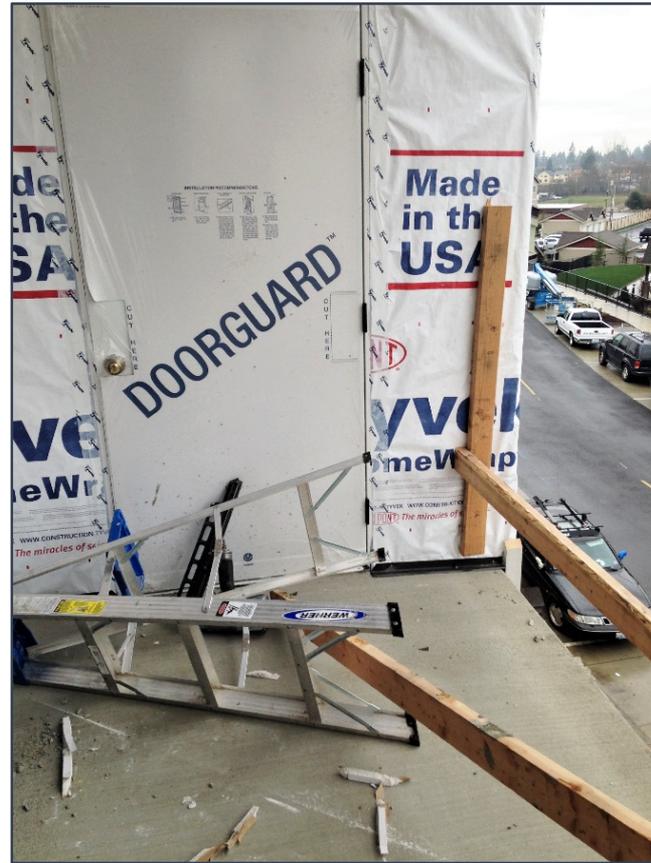
Se subió a una escalera de mano de 4 pies para medir una parte del sofito que sobresalía del balcón y de los barandales de madera temporales. Para poder acomodarse, quitó un pie de la escalera y lo apoyó sobre el barandal superior. El barandal se aflojó y él se resbaló del balcón, cayendo a la banqueta de concreto que estaba abajo.

Los investigadores determinaron que un contratista de estructuras instaló mal los barandales temporales de ese balcón y de muchos otros en todo el desarrollo de cinco edificios.

Fotografía 1. Escena del incidente de un balcón del tercer piso de un edificio en construcción. El contratista que estaba parado en la escalera, apoyó un pie en la parte superior de un barandal de madera temporal. Al hacerlo, el barandal se aflojó y el hombre cayó 23 pies a la banqueta que estaba abajo.

- Garantice que haya un sistema de protección contra caídas apropiado y que esté instalado e implementado cuando los empleados estén expuestos a riesgos de caídas desde 4 o más pies de altura hacia el suelo o un nivel más bajo, mientras estén caminando/trabajando sobre una superficie. Consulte el [WAC 296-155-24609](#).
- Realice recorridos de inspección de seguridad en los lugares de trabajo. Consulte el [WAC 296-155-110\(9\)](#).

- Los contratistas generales deben expresar expectativas firmes a los empleados y subcontratistas para que usen protección contra caídas antes de iniciar el trabajo. Durante el trabajo, deben visitar los lugares de trabajo para supervisar el cumplimiento y tomar acciones correctivas.
- Todos los contratistas deben asegurarse de que los trabajadores usen la protección adecuada contra caídas. En este incidente, por ejemplo, se podría haber instalado un barandal adicional o los trabajadores podrían haber utilizado un sistema anticaídas.
- Considere usar alternativas más seguras que las escaleras de mano al trabajar en las alturas, como un andamio móvil con barandales o una plataforma elevadora portátil.

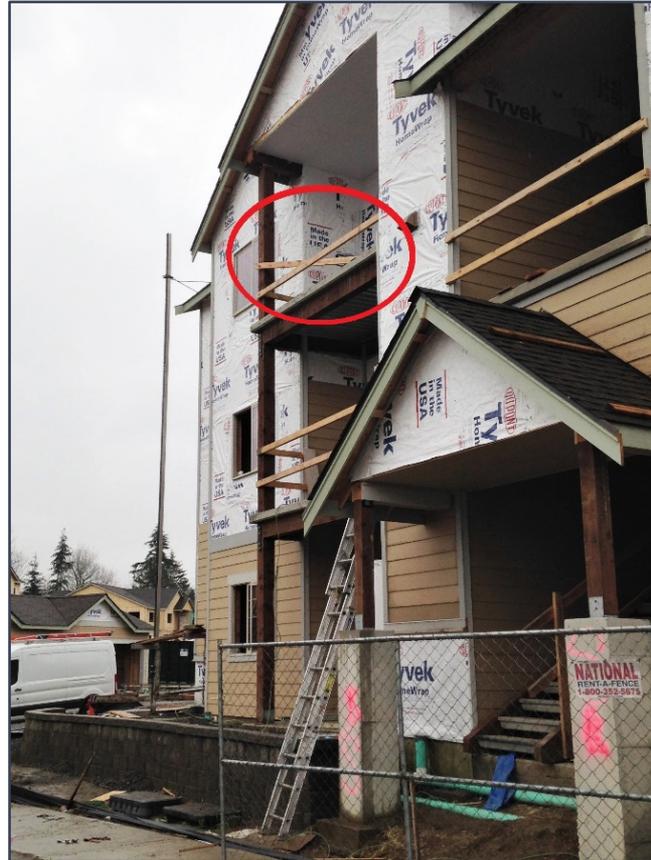
Fotografía 2. Escena del incidente en donde se ve el balcón en el tercer piso del apartamento (dentro del círculo), en donde trabajaba el contratista. Estaba parado en una escalera de mano y se estiró para tomar medidas para un soffito, apoyó un pie en la parte superior de un balcón de madera temporal. El barandal se aflojó y el hombre cayó 23 pies a la banqueta que estaba abajo.

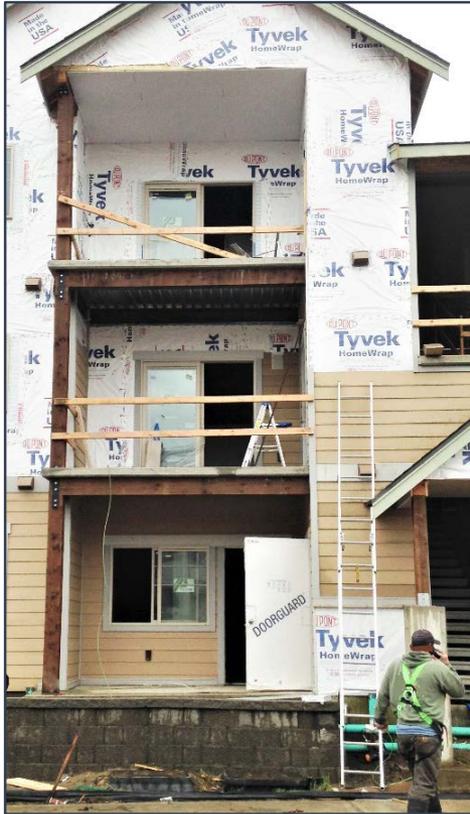
Fotografía 3

Edificio de apartamentos del incidente con barandales temporales de madera. La fotografía 3 muestra los barandales un poco después de que la víctima cayera desde un balcón del tercer piso. La fotografía 4 muestra el mismo edificio con los balcones temporales de madera instalados adecuadamente.

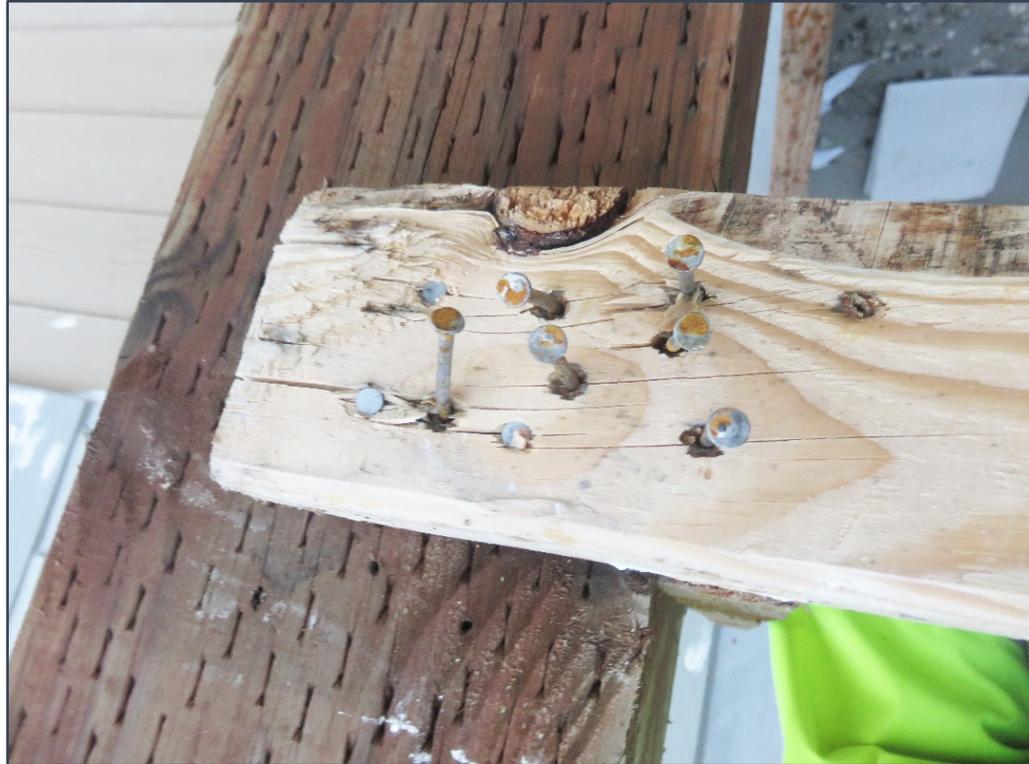
Un contratista de revestimientos y sus empleados habían retirado los barandales originales que estaban en el balcón del incidente para poder instalar la protección contra humedad en el exterior del edificio. Al reemplazar los barandales, también lo hicieron mal.

Fotografía 5. Barandal (no el del incidente) en el lugar de trabajo, en donde se aprecian varios clavos. Los trabajadores tuvieron que retirar los barandales para instalar la protección contra humedad en el edificio.
