71-212-2021-SP

Caída de escalera de mano

## **Instalador de estructuras cae 8 pies de una escalera de extensión**

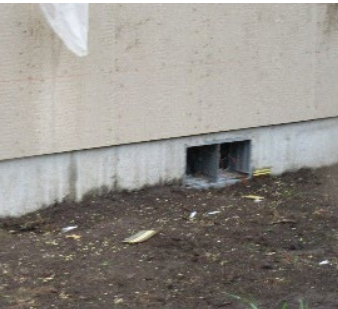
Tierra suave y dispereja en la que el instalador de estructuras colocó la base de la escalera de extensión.

Antes del incidente, el instalador de estructuras estaba preparándose para clavar una pieza de revestimiento de contrachapado a un fadón de la casa. Colocó una escalera de extensión de fibra de vidrio de 24 pies de longitud contra el costado de la casa. La base de la escalera estaba apoyada en tierra suave y dispereja. Empezó a subir la escalera con la intención de fijarla a la estructura superior de la casa. Mientras subía por la escalera, esta se deslizó a la izquierda y el trabajador cayó ocho pies hasta el suelo.

- Volver a revisar la estabilidad y nivelación después de subir los primeros peldaños.
- Atar la parte superior de la escalera, y la inferior si es posible, para evitar que se deslice de lado.
- Considerar la opción de usar estacas en las patas de la escalera para evitar que la base se deslice cuando se coloque en césped o tierra.
- No cargar materiales de construcción al subir una escalera de mano. Usar una grúa para subir los materiales a un sitio elevado.

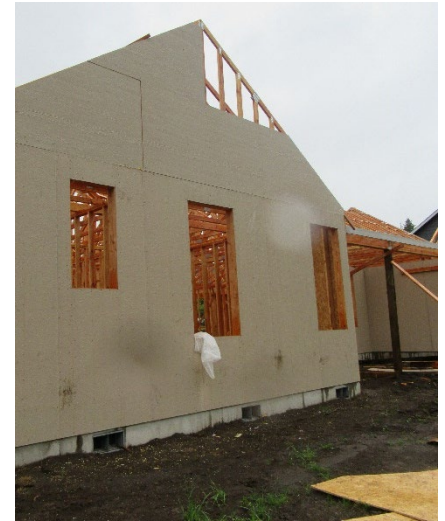
Costado de la casa en donde el instalador de estructuras colocó la escalera de extensión sobre tierra suave. Mientras subía, esta se deslizó y el trabajador cayó ocho pies.
