## Instalador de estructuras cae 8 pies de una escalera de extensión

**N.º DE INFORME:** 71-212-2021s-SP

**TIPO DE EVENTO:** Caída de escalera de mano

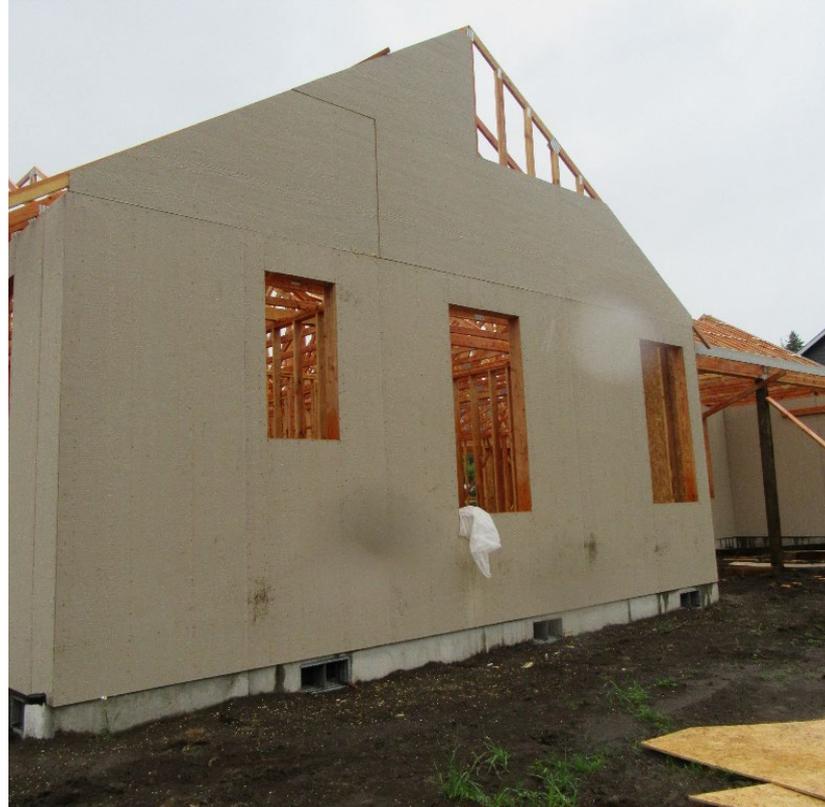
Antes del incidente, el instalador de estructuras estaba preparándose para clavar una pieza de revestimiento de contrachapado a un fadón de la casa. Colocó una escalera de extensión de fibra de vidrio de 24 pies de longitud contra el costado de la casa. La base de la escalera estaba apoyada en tierra suave y dispareja.

Empezó a subir la escalera con la intención de fijarla a la estructura superior de la casa. Mientras subía por la escalera, esta se deslizó a la izquierda y el trabajador cayó ocho pies hasta el suelo.

**Fotografía 1.** Costado de la casa en donde el instalador de estructuras colocó una escalera de extensión sobre tierra suave y desapareja. Mientras subía, esta se deslizó y el trabajador cayó ocho pies.

- Debe colocar la escalera de mano: (a) Apoyada firmemente sobre una superficie de apoyo nivelada y firme; o (b) Fijar la escalera de mano de manera que se evite su desplazamiento accidental. Consulte [WAC 296-876-40015\(1\)](#)
- Debe asegurarse de que ningún empleado lleve objetos o cargas que podrían hacer que el empleado pierda el equilibrio y caiga al subir o bajar por la escalera. Consulte [WAC 296-876-40025\(6\)](#)

- Volver a revisar la estabilidad y nivelación después de subir los primeros peldaños.
- Atar la parte superior de la escalera, y la inferior si es posible, para evitar que se deslice de lado.
- Considerar la opción de usar estacas en las patas de la escalera para evitar que la base se deslice cuando se coloque en césped o tierra.

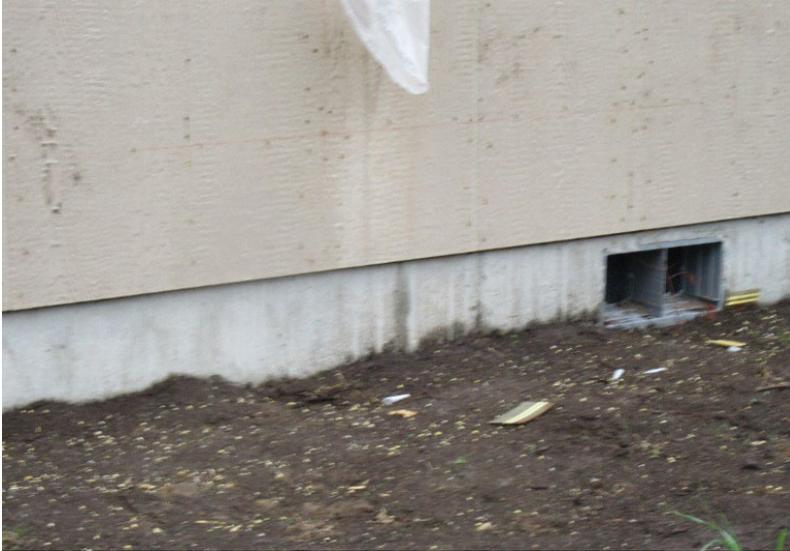
**Fotografía 2.** Tierra suave y dispareja en la que el instalador de estructuras colocó la base de la escalera de extensión.

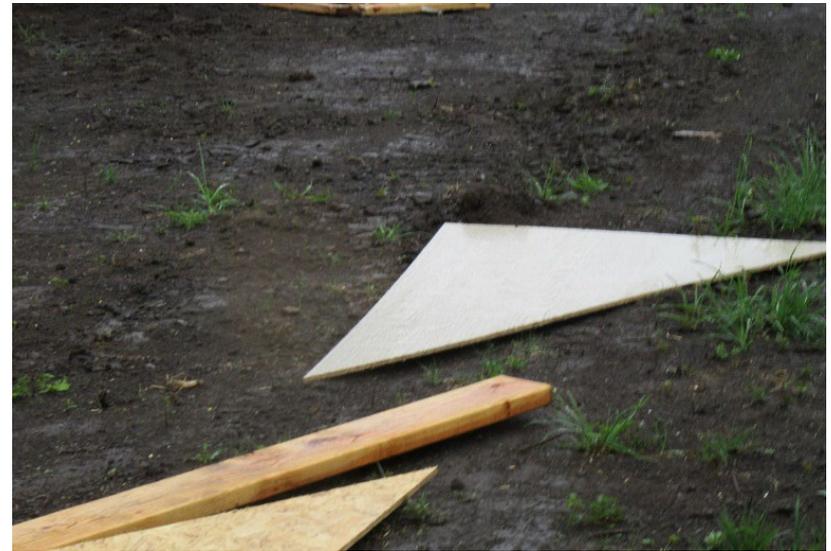
**Fotografía 3.** Lámina de contrachapado que el instalador de estructuras planeaba colocar en el fadón de la casa.

No cargar materiales de construcción al subir una escalera de mano. Usar una grúa para subir los materiales a un sitio elevado.
