71-224-2022-SP

Caída del techo

## **Instalador de estructuras cae 25 pies del techo de una casa**

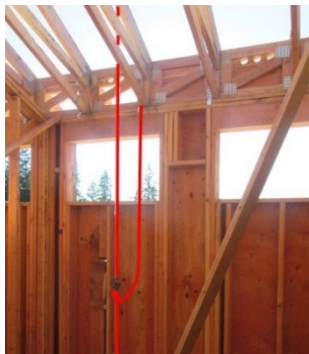
Cuerda salvavidas que tenía disponible el instalador de estructuras. El techo desde el que cayó se encuentra en el otro lado de la pared.

- Los empleadores deben
  - Realizar reuniones de seguridad previas al turno para determinar si los trabajadores realizarán tareas que los pondrán en riesgo de caídas y reforzar la necesidad de usar protección contra caídas.
  - Realizar inspecciones sorpresa de protección contra caídas para asegurarse de que los trabajadores se mantengan sujetos al 100%.
  - Aplicar con eficacia su programa escrito de seguridad.
- Los trabajadores deben usar la protección contra caídas provista por el empleador.

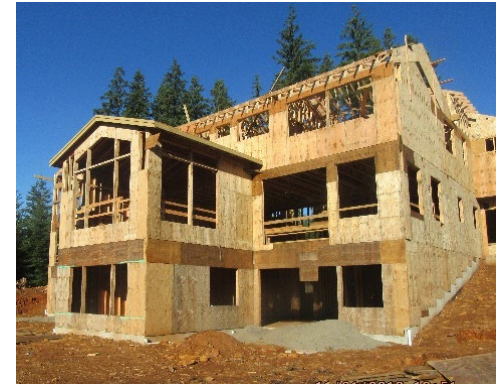
**Casa donde un instalador de estructuras cayó 25 pies desde el techo revestido inferior trasero. No estaba usando protección contra caídas.**

Mientras estaba en el techo, cayó 25 pies hasta el suelo. Fue hospitalizado con lesiones graves. Los otros tres miembros del equipo no presenciaron su caída y el instalador de estructuras lesionado no tenía recuerdos del incidente.

Los investigadores determinaron que el propietario de la compañía, que llegó al lugar después del incidente, anteriormente había sido infraccionado por la DOSH por problemas de seguridad debido a que sus empleados, incluido el instalador de estructuras, no usaban protección contra caídas cuando tenían la obligación de hacerlo.

**Protección contra caídas en techos con poca inclinación.** El empleador debe asegurarse de que los empleados expuestos a peligros de caída de cuatro pies o más mientras trabajan, excepto en trabajos de construcción de techos o al construir un avance sobre el borde en techos con poca inclinación, usen una de las siguientes opciones:
